「七二水災災區調查與復建策略研擬」

專案報告

執行單位：中國土木水利工程學會

中華民國 93 年 9 月 7 日

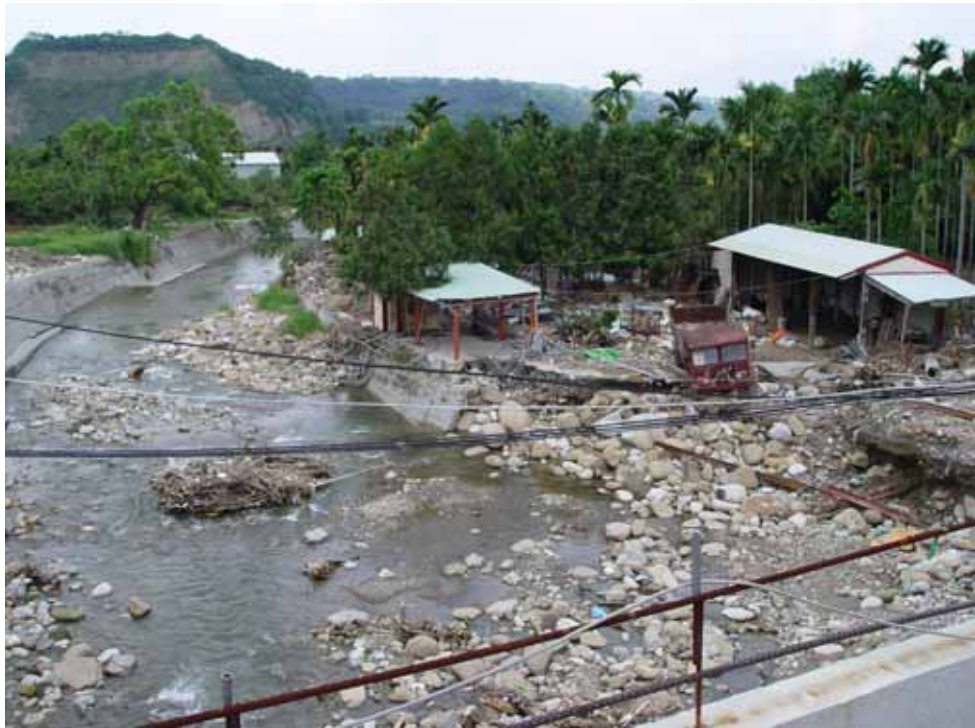
圖 3.7 永安野溪右岸提防及民房受損情形[林美聆攝(2004/8/3)]

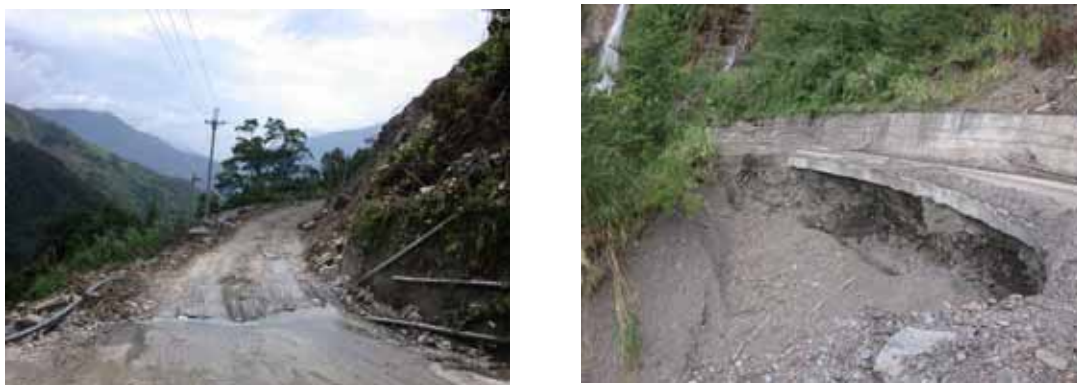
- 以力行產業道路為例，道路破壞分為幾種型態：
 - 道路構築於凹谷處，因地層破碎，形成土石堆積，或存有棄土堆積，經洪水衝擊土石造成破壞及堆積於由上而下的連續路面上。
 - 道路通過野溪底部，其上方為野溪，因野溪洪水量過大，攜帶大量土石堆積路面，或局部地方設有排水涵洞，然其通洪斷面不足，造成阻塞，使得土石溢流至路面造成交通中斷。
 - 局部破壞，因表土沖蝕破壞而堆積於路面，或破壞擋土措施。
 - 因下邊坡沖刷或滑動引起形成路基缺口，或路基擋土設施排水不良

相片 38 邊坡局部破壞（左），路基缺口（右）

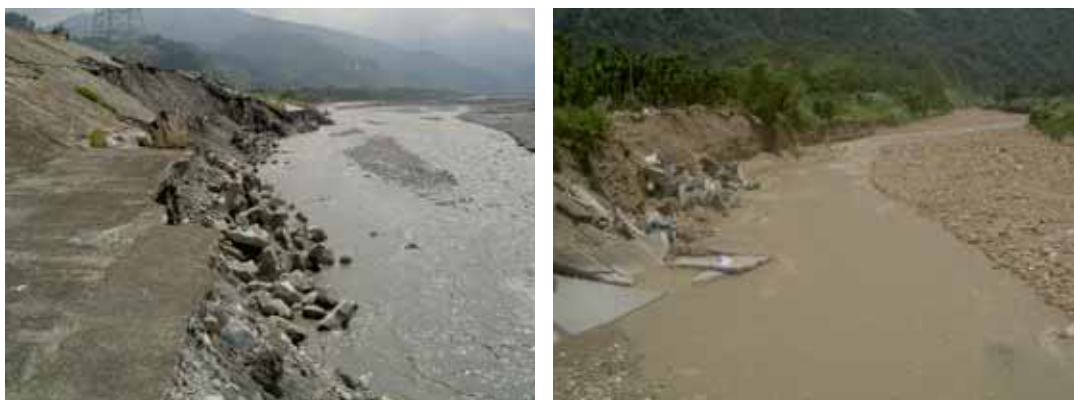
敏督莉風災過大降雨量所導引的巨大洪流，破壞水工建造物的基腳，導致水工建造物崩塌破壞，其中，此類型的破壞有很大的比例會發生在彎道凹岸處，造成凹岸堤岸毀損。另外，水流挾帶的土石與浮木的衝擊，亦可能會使水工建造物遭受破壞(如相片 41~42)。另外，水工建造物施作方式與位置亦有待檢討，相片 43（左）為大安溪土城堤防橋樑下游固床工，沿著河道縱向並無施作防止固床工下游面過度沖刷之緩衝設施，造成固床工上下游面底床高程落差頗大；相片 43（右）展示該固床工與堤岸交接面之破壞情況，此處之工程設計有待檢討。相片 44（左）為河道行水區受到水工建造物之通水阻礙，相片 44（右）則為下游面相對產生之堤岸破壞情況。相片 45 分別展現糯米橋附近兩座橋樑間配置關係影響洪水通行，由圖中可清楚看出河道通水斷面因兩橋樑施作而變小，阻礙洪水流

相片 41 大安溪內灣堤防之破壞情況（左），南港溪壽全橋上游之破壞情況（右）

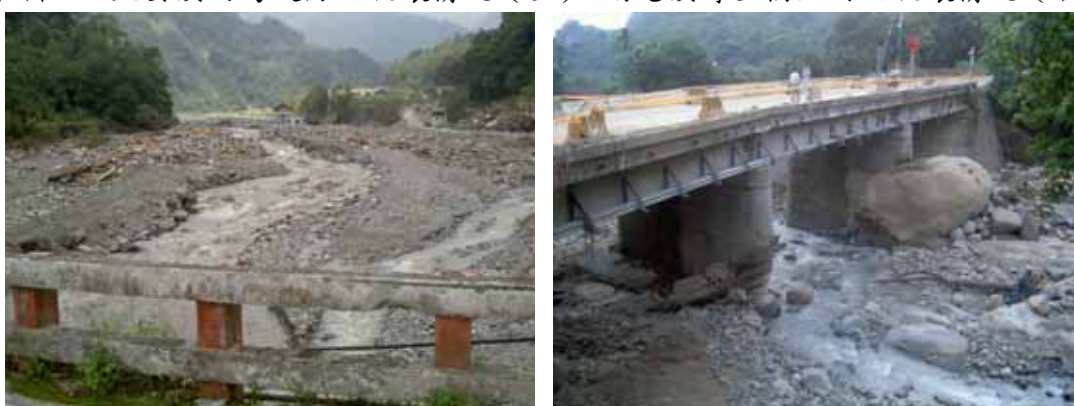
相片 42 風災過後河道滿佈浮木之情況（左），河道土石對中埔十橋之衝擊（右）

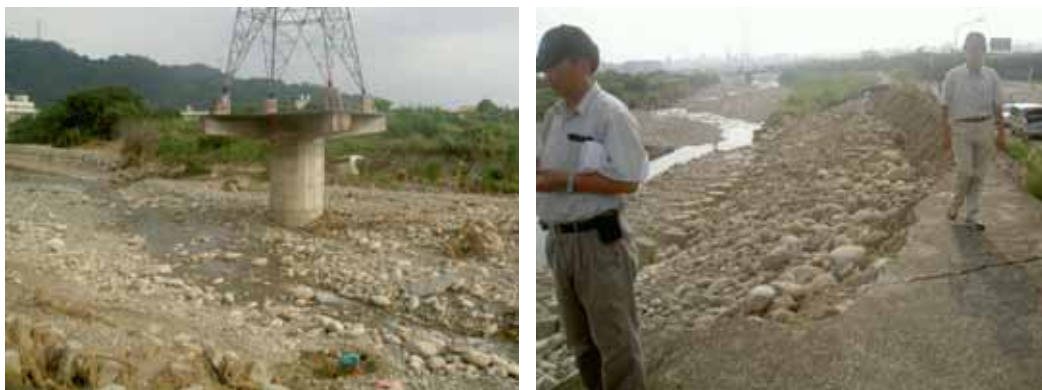
相片 44 河道中水工建造物妨礙水流通行（左），下游面堤防破壞情況（右）

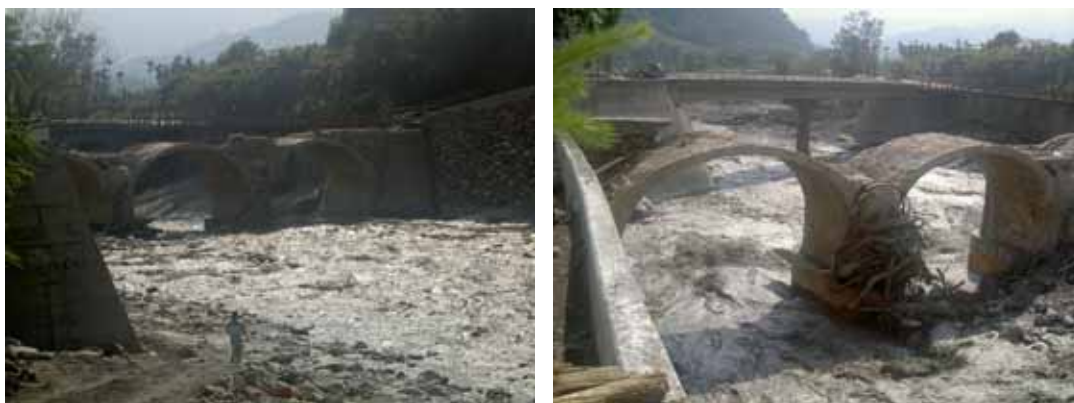
相片 45 糯米橋阻礙河道通水斷面（左），下游新建橋樑阻礙河道通水斷面（右）

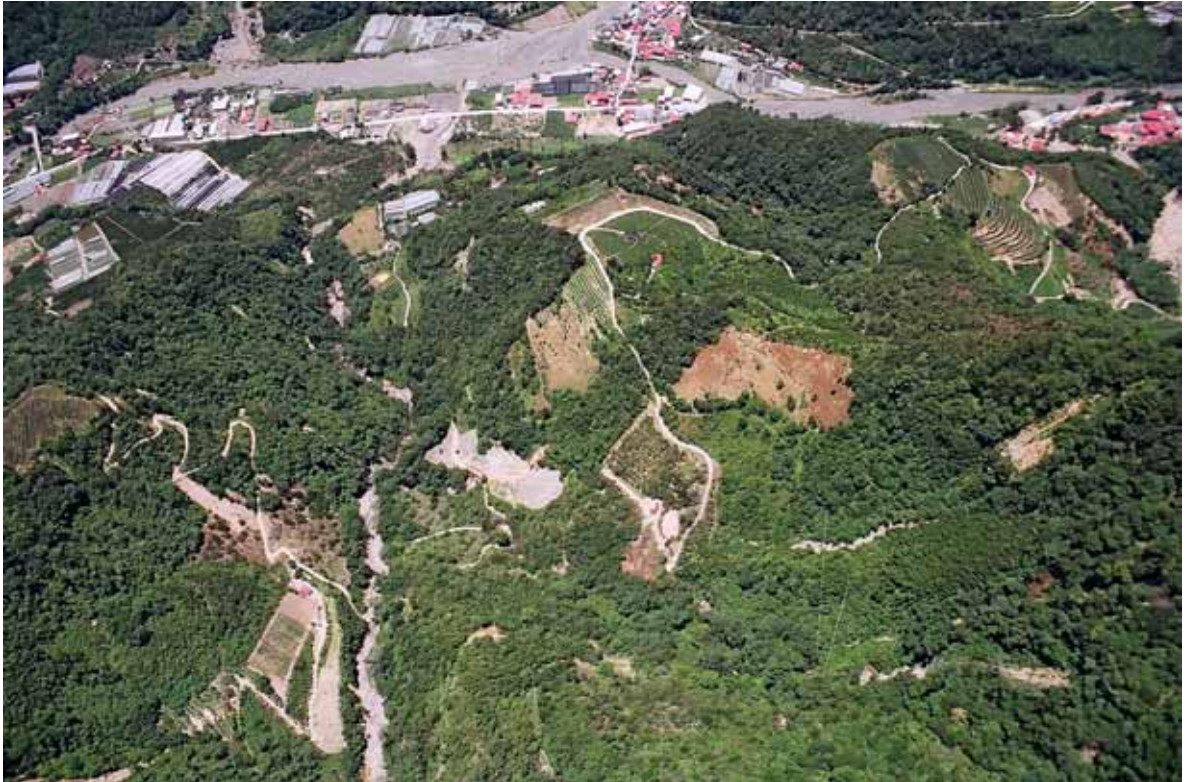
南投 003 之沖積扇威脅四鄰之安全，因河道轉彎造成之超高現象，將更使得四鄰之危險程度升高。然而，因野溪主要位於破碎之板岩區，土砂粒徑似乎較小，因此與大石塊相比破壞力較低。

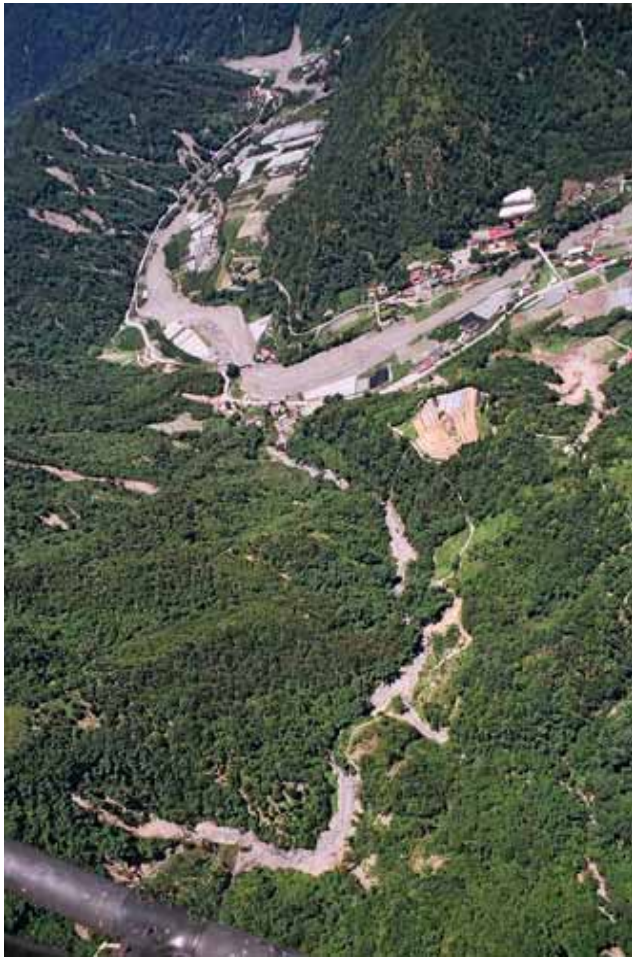
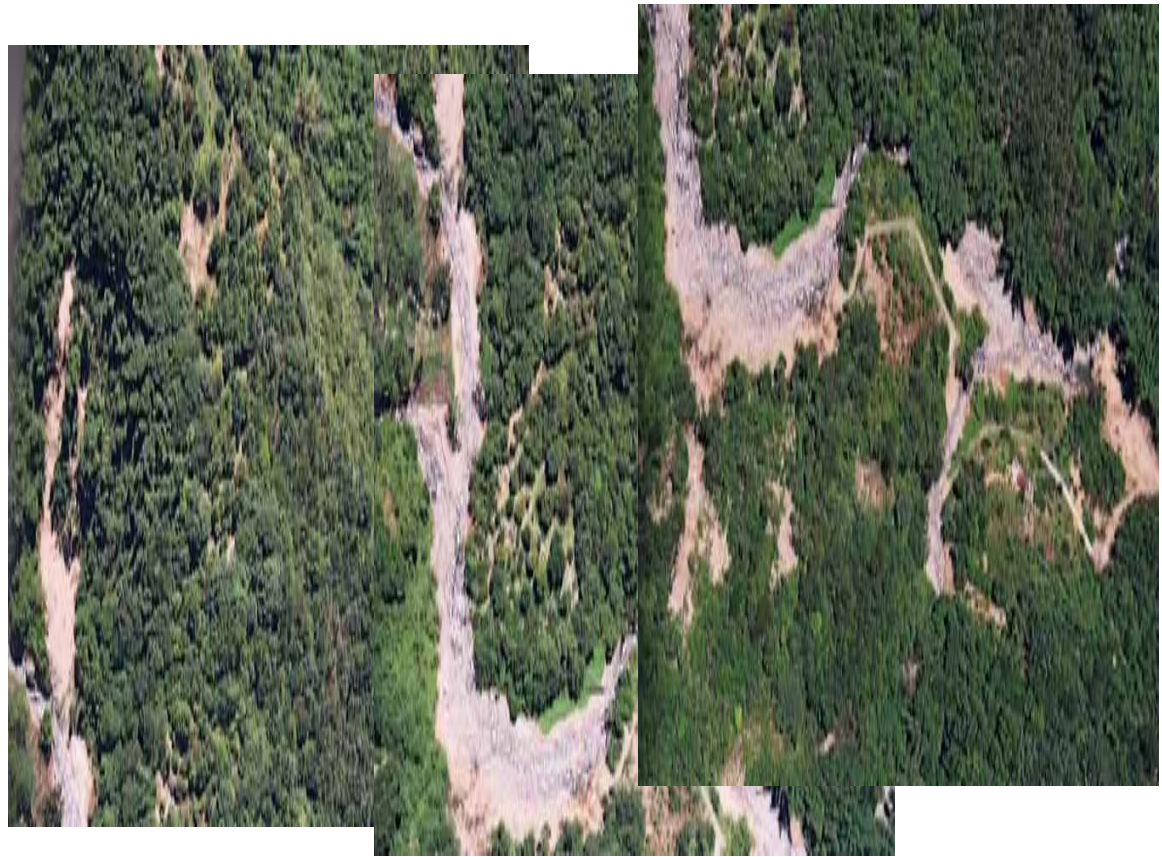
照片左：南投 005 土石流潛勢溪流全貌，下游為楓子林橋。眉溪於此處大轉彎，並於稍下游處眉溪河道突然縮減。照片右上方為同心橋，對岸即為南豐國小所在地，亦為南豐村之緊急避難所。照片右：南投 005 土石流潛勢溪流上游。野溪上游溪溝岩盤出露，崩塌多發生於右岸。

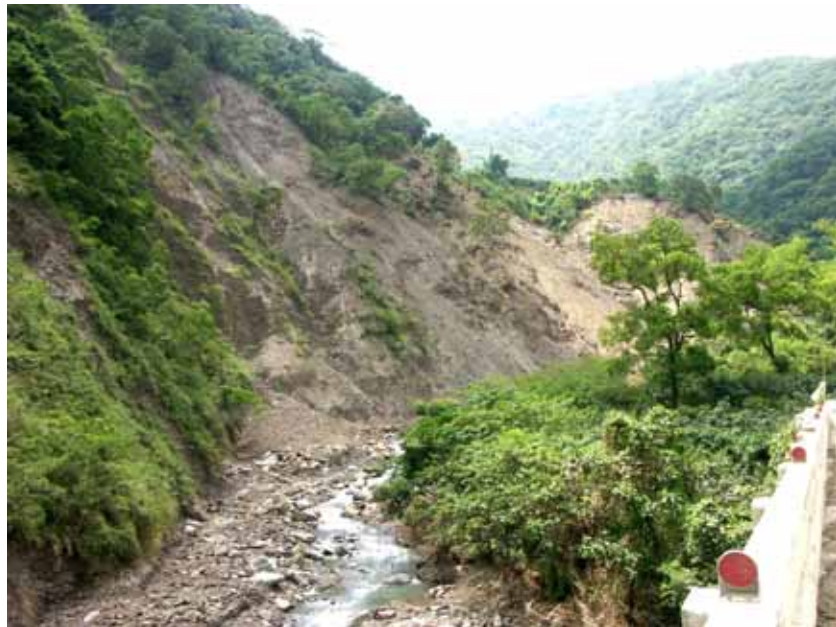
照片 2-63 S-03 災損情形(台 20 線綠茂橋西岸)

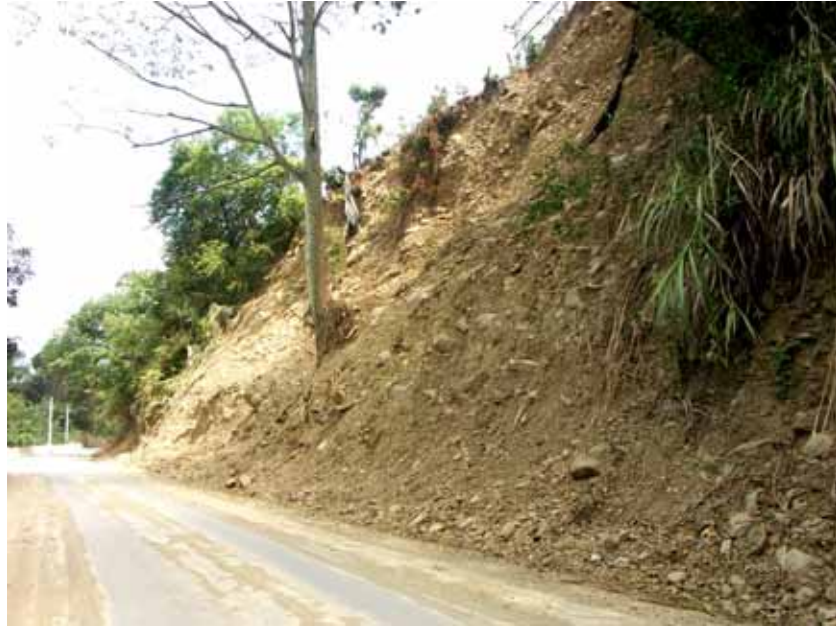
S-04：台 20 號公路 85~93.5K 路段，該路段之邊坡陡峭，岩性脆弱，加上過大的雨量，致使多處邊坡破壞，土石覆蓋道路，目前(93 年 7 月 12 日止)路面多已清理並可行車，其中 89K 處路基流失約有 60m，目前僅可單向通行。

照片 2-64 S-04 災損情形(台 20 號公路 85~93.5K)

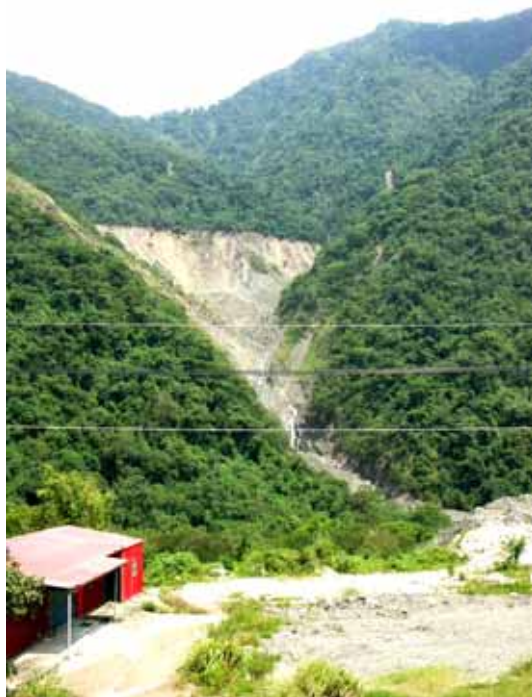
照片 66 S-05 災損情形(台 20 線塔拉拉魯夫隧道路段)

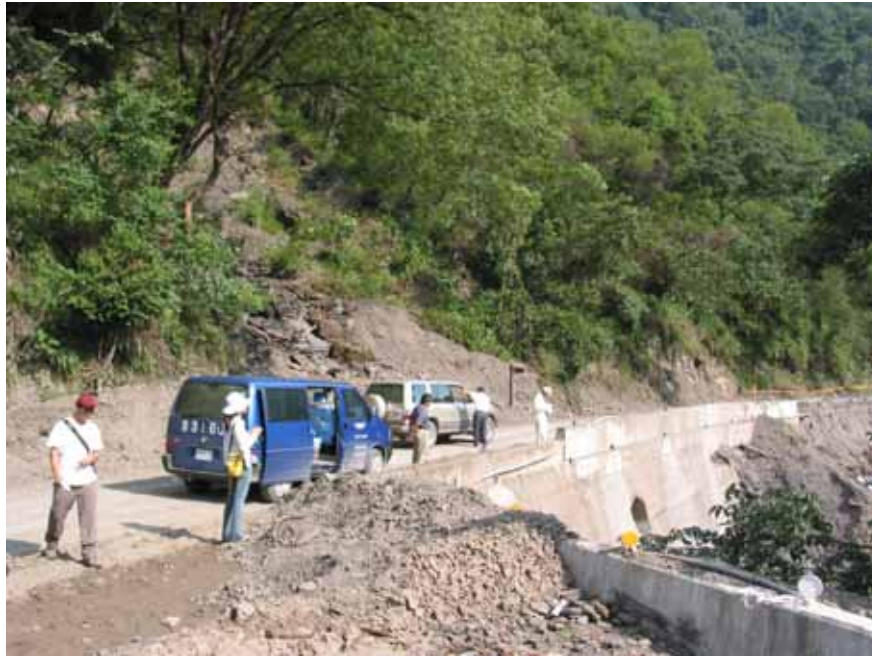
S-08：台 20 號公路 101k+500，位於拉法阿勒吊橋的下游處，上邊坡受雨水沖刷導致沖蝕溝之破壞，下邊坡則因為河道過灣，邊坡成為溪流之攻擊坡面而導致護坡沖刷破壞，路基掏空流失。

照片 2-69 S-07 災損情形(台 20 線 101k+500)

- (1) 上邊坡：針對沖蝕溝進行整治，在坡趾以透水性鋼柵欄或小型攔砂壩攔阻土石，避免土石阻斷交通。
- (2) 下邊坡：如圖 2-24 及圖 2-25 所示，在下邊坡施作石籠或加勁擋土牆作為防止路基沖刷之用，並且以消波塊或是卵石堆在其外側施作護堤，有效阻隔溪水對於路基之沖刷。

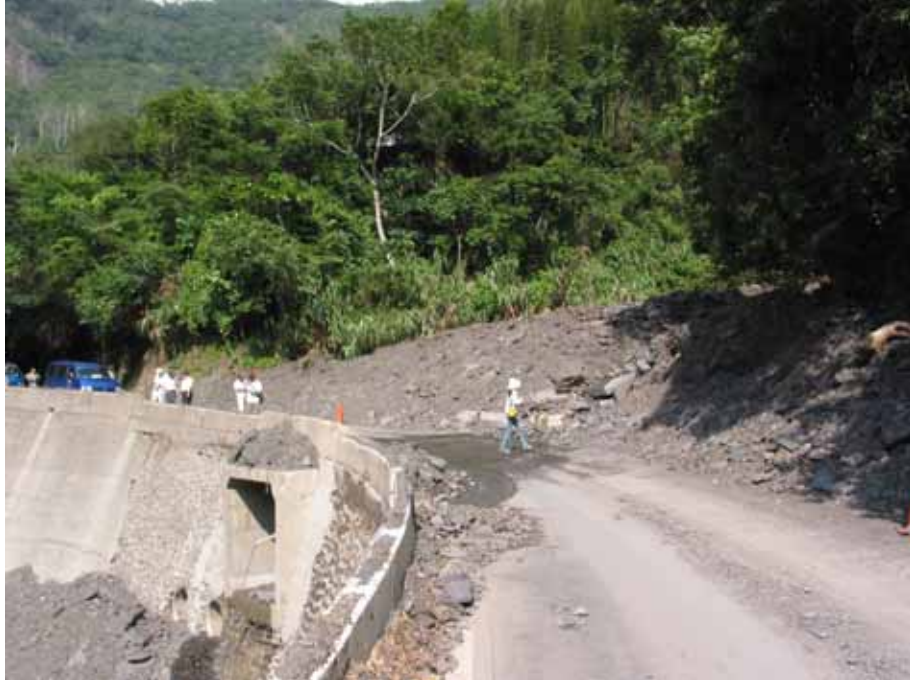
S-09：台 20 號公路 109k+50，該處為一自然野溪，雖經整治，但大雨夾帶土石沖刷而下，排水涵洞遭土石阻塞而無法發揮功效，土石流至路面堆積，野溪於路面形成地表漫流，除土石堆積路面阻礙通行之外，另有地表逕流沖刷路面造成路面破壞之虞。

照片 2-71 S-08 災損情形(台 20 線 109k+50)

針對野溪進行整治，可設置系列性潛壩、透水性鋼柵欄或小型攔砂壩攔截土石，避免土石阻斷交通。

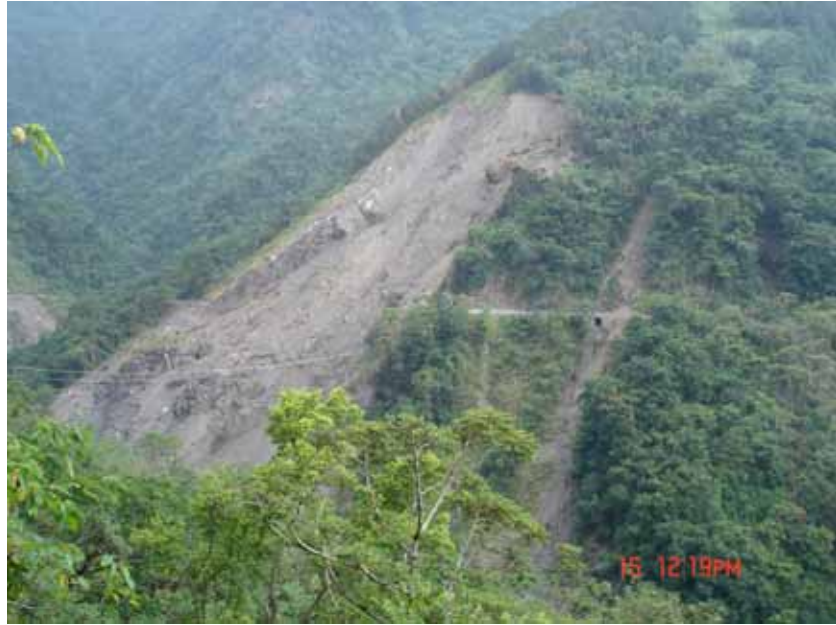
S-10：台 20 線 113k，坡度超過 50 度，原為一大面積之掛網植生護坡，但因風化土層厚，因此降雨後土壤含水量達到飽和，單位重增加導致下滑力上升，且坡底有一溪流通過，因此可能降雨時溪流量增加，沖刷坡趾土石，導致坡趾掏空，且因上方土層下滑力增加而失去平衡造成破壞。

照片 2-73 S-09 災損情形(台 20 線 113k)

由於荖濃溪的支流唯金溪流經邊坡下方，大雨時極易造成坡趾之沖刷，因此該坡地的歷史破壞繁多。公路線形在此為一回頭彎，故建議直接以架設單垮橋樑的方式避過此一崩坍區域(圖 2-28)。

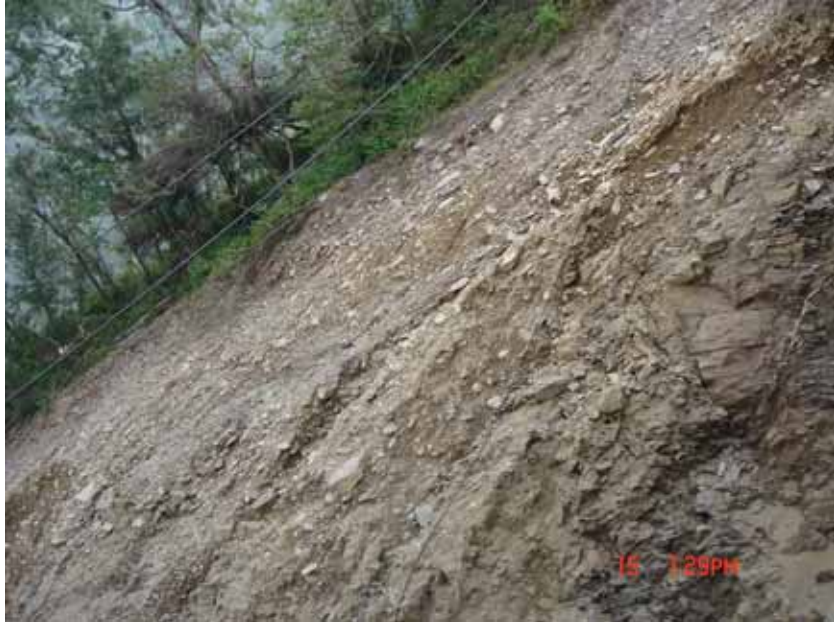
S-11：台 20 線 126k+600，小型凹溝邊坡，在降雨時會匯集雨水，且此處表層屬於不穩定之崩積土層，下方之岩盤亦相當破碎，因此降雨時，水流匯集形成一沖蝕破壞(照片 27)，造成一寬度 15m 之路基流失，且附近地表也出現張力裂縫，顯示該沖蝕溝崩壞之範圍有擴大的可能性。

照片 2-75 S-10 災損情形(台 20 線 126k+600)

建議以開鑿隧道的方式，直接避過此一崩坍地，以求長遠之安全(圖 2-29)。

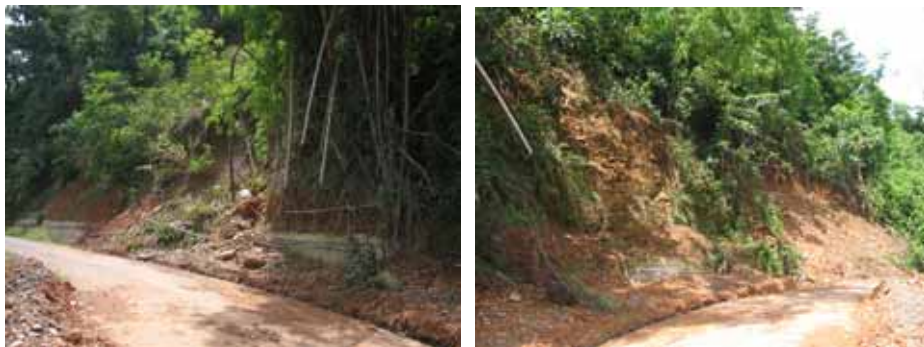
S-12：屏東三地鄉三地村之地磨兒藝術園區（生命舞台）下邊坡，遭受敏督利颱風侵襲所挾帶之豪暴雨促使該園區下邊坡產生崩塌破壞，土石崩落，土砂覆蓋入園道路路面，造成行車受阻，目前雖已作局部清除，但仍屬危險邊坡。

照片 2-77 S-11 受災情形(屏東三地鄉三地村之地磨兒藝術園區)

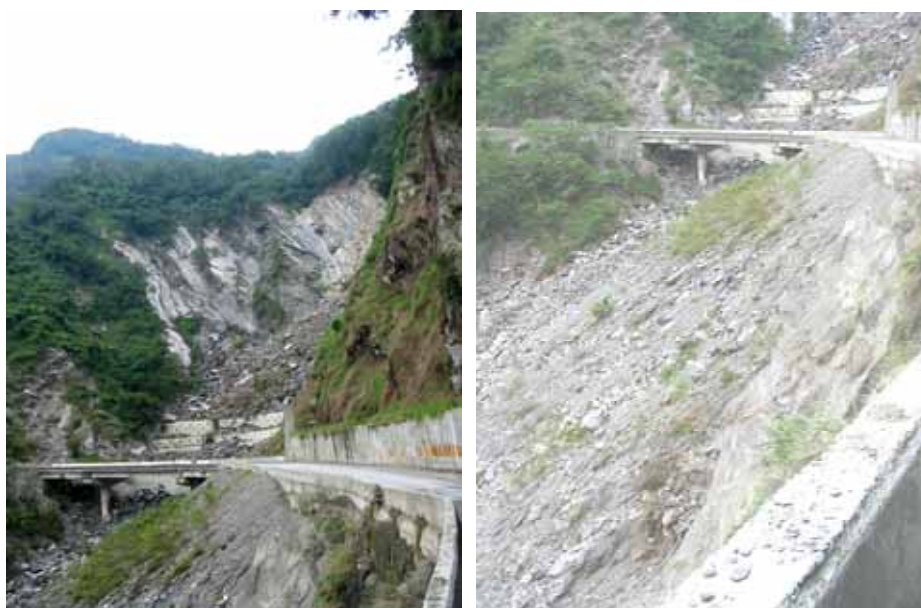
S-13：台 24 線 30k 處之邊坡，因係屬舊崩塌區，本次敏督利颱風帶來高密集降雨，造成邊坡岩破碎崩滑，產生土石下移為患。

照片 2-78 S-12 受災情形(台 24 線 30k 處之邊坡)

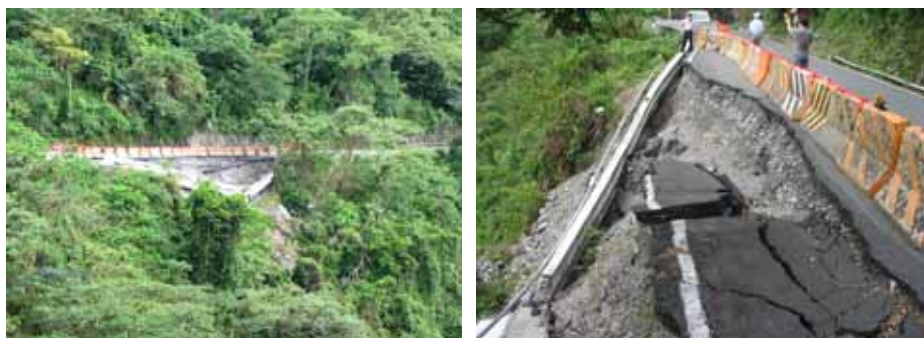
S-14：台 24 線 35K+700 處，下邊坡因填土區遭受集中降雨及坡面逕流嚴重冲刷流失而產生下邊坡擋土牆基礎滑移下陷，導致擋土結構物破壞及路面嚴重沈陷。

照片 79 S-13 受災情形(台 24 線 35K+700)

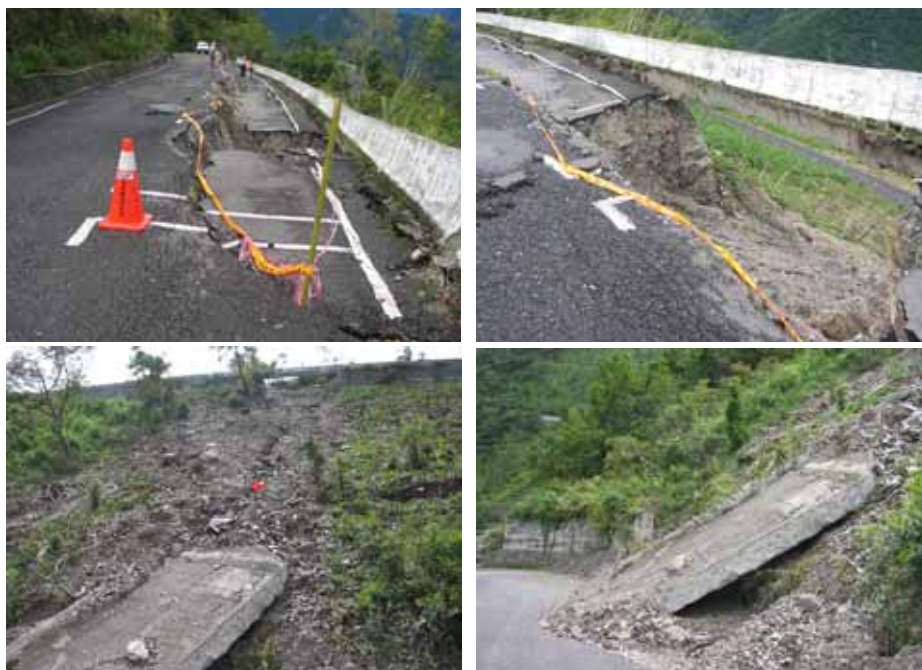
照片 2-81 S-15 受災情形(台 24 號公路 48K+800)

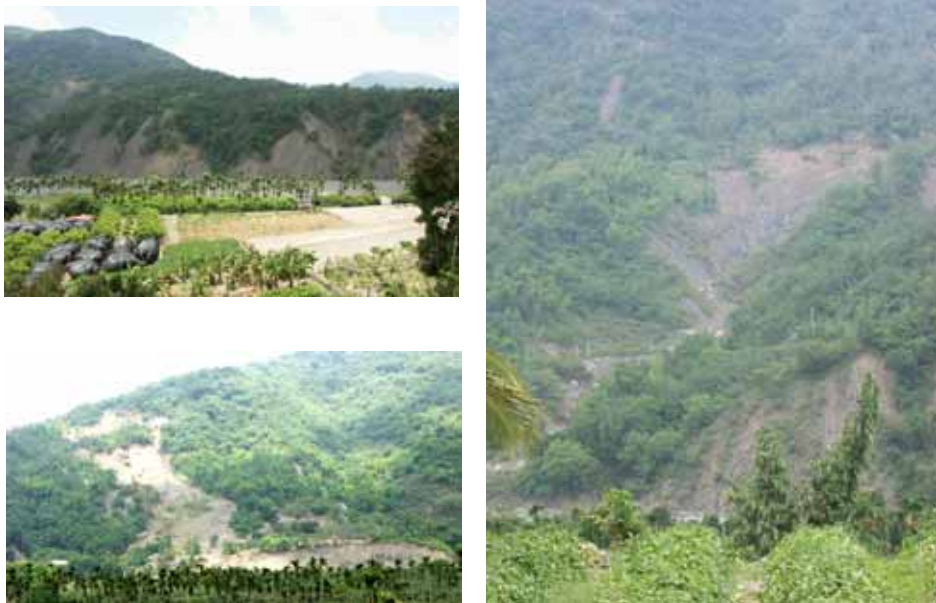
照片 2-83 S-17 災損情形(台 27 號公路 6K)

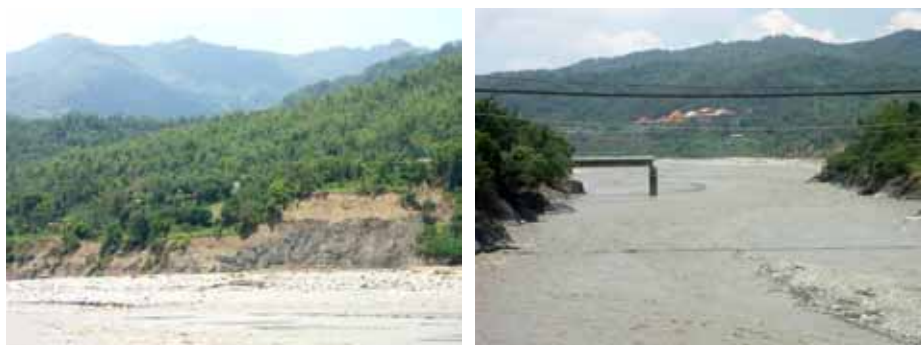
S-19：台 27 號公路 9K+500 處，東溪大橋遭洪水沖毀，而在東溪大橋下游 700 公尺處，約有 200 多公尺的河岸，由於位處水流攻擊岸，且上游另有支流匯入，導致水流產生較大之沖蝕作用進行造成邊坡破壞。

照片 2-84 S-18 災損情形(台 27 號公路 9K+500)

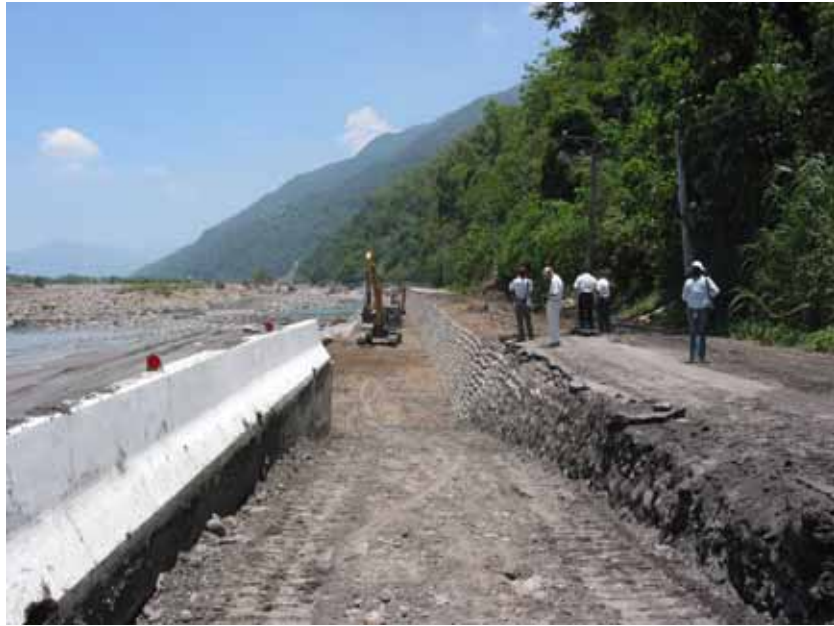
S-20：台 27 號公路 20K+200~+915，此一地點位於荖濃溪的攻擊邊坡，原有之路面採用混凝土擋土牆作為路基防護，但遭溪水沖刷擋土牆基底導致基底掏空，擋土牆翻覆，而使得路基遭到溪水沖刷，現已完成部分路面之修復，據現地狀況研判，遭沖刷破壞的路基應為填方路基，尚存之路段基底則為岩盤，因此沒有被完全掏空，但是根據公路局的資料顯示里程數 20k 之前的路段，有 700m 以上之路基被溪水沖刷殆盡。

照片 2-85 S-19 災損情形(台 27 號公路 20K+200~+915)

- (1)清除河床淤積土石，引導水流在河道中央通過，利用清除之土石於路基外側施作護岸工程保護路基不受沖蝕。
- (2)橋樑，沿現有路線以高架橋代之，並以消波塊或卵石保護橋基。
- (3)改變路線，將道路修建於高程較高處，斷絕路基遭遇溪水之可能性，確保路基不受沖刷。

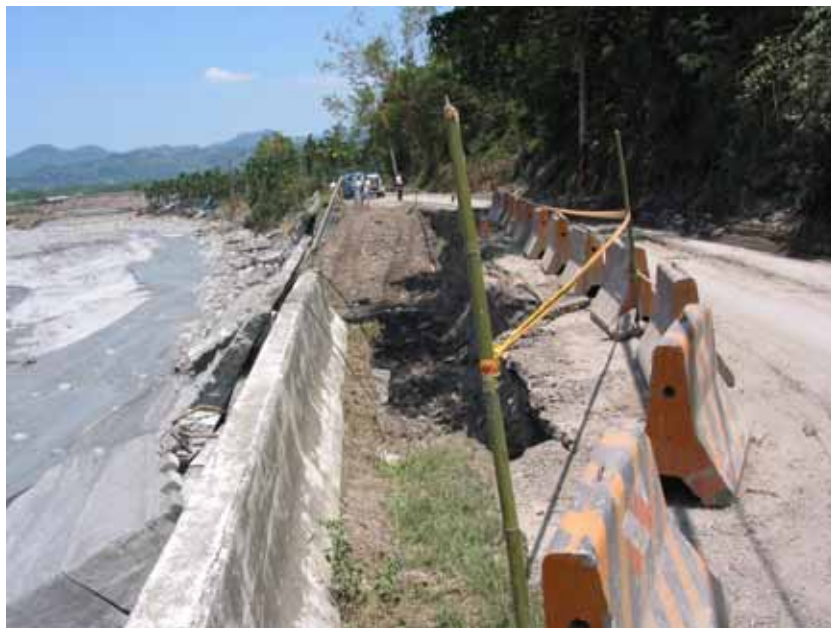
S-21：台 27 號公路 24k+290~+400，位於濁口溪的河岸，主要之破壞原因為道路位於溪流的攻擊岸，因溪水沖刷導致道路下邊坡擋土牆的基底掏空而傾倒，並進一步造成約 27m 長路基之流失，附近路面亦出現與道路方向平行之張力裂縫，顯示其擋土牆倒塌之影響範圍有擴大之趨勢。

照片 2-88 S-20 災損情形(台 27 號公路 24k+290~+400)

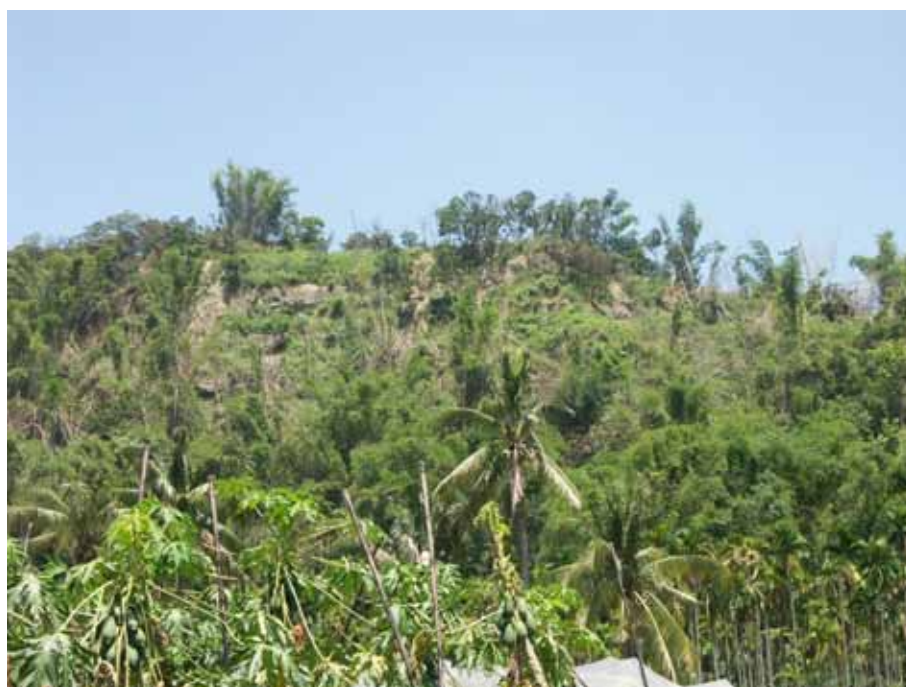
照片 2-91 S-22 災損情形(高雄 184 縣道 49K 處之西北方)

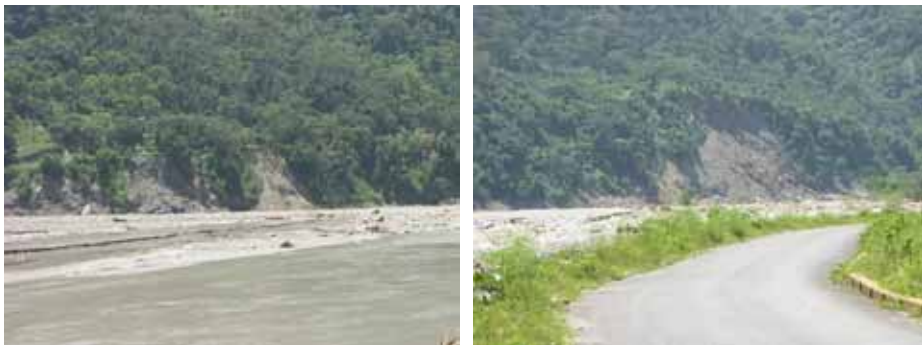
S-24：高雄 184 縣道 55K 處東南方，荖濃溪東岸之野溪上游有少許崩塌，並有土砂流出，該處向下游方沿線 1km 左右，有三處大小不等的河岸側向沖蝕，導致邊坡破壞。

照片 2-92 S-23 災損情形(高雄 184 縣道 55K 處東南方)

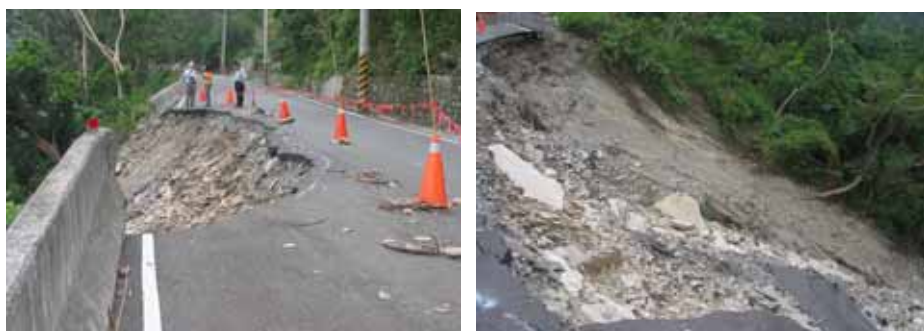
S-25：屏 31 號公路距三地門鄉之德文村約 800 公尺處，道路路基受洪水冲刷，路基流失，路面下陷，護欄斷裂達 20 公尺以上，目前已設置警告標誌，唯路面尚未完全修復，僅可單線通車，其下邊坡有擴大崩塌趨勢，嚴重影響行車安全。

照片 2-93 S-24 受災情形(屏 31 號公路距三地門鄉之德文村約 800m)

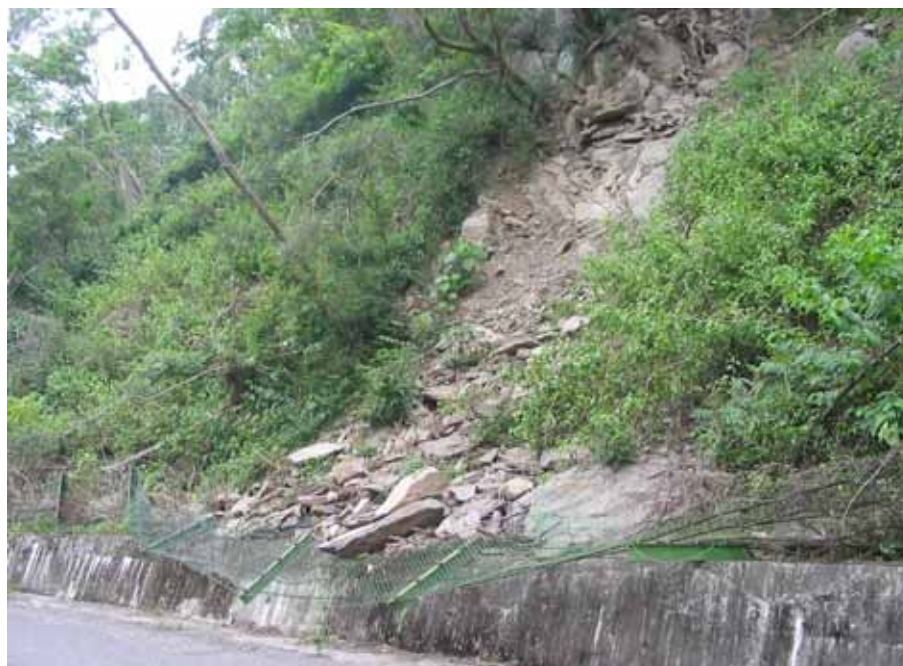
S-26: 屏 31 號公路通往三地門鄉德文村之道路上邊坡因岩層破碎，節理發達，造成嚴重落石，撞毀攔石柵，大塊石落擊道路路面，目前已清除並傾倒崩落土石於下邊坡，長達 12 公尺以上。

照片 2-94 S-25 受災情形(屏 31 號公路往三地門鄉之德文村)

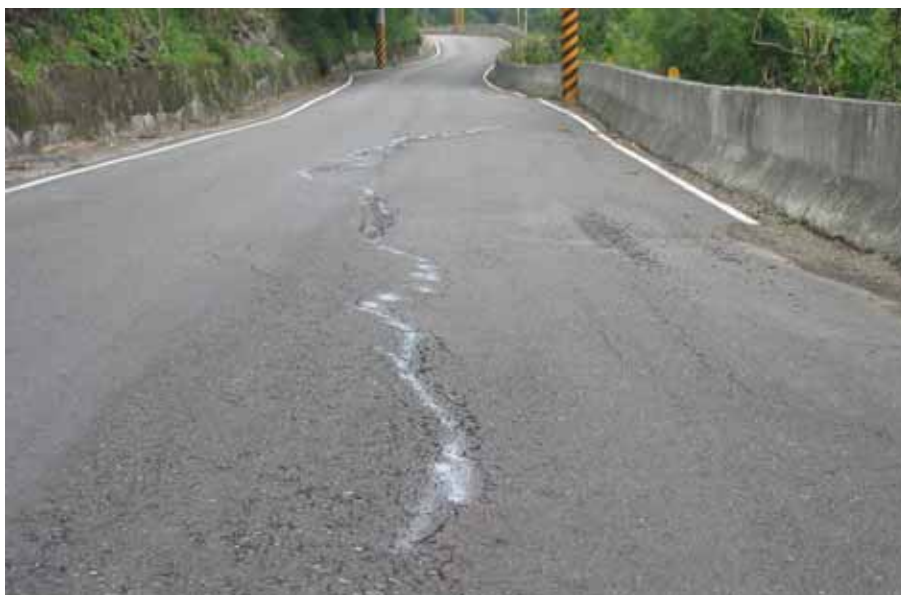
照片 2-96 S-27 受災情形(屏 31 號公路通往三地鄉德文村 2k)

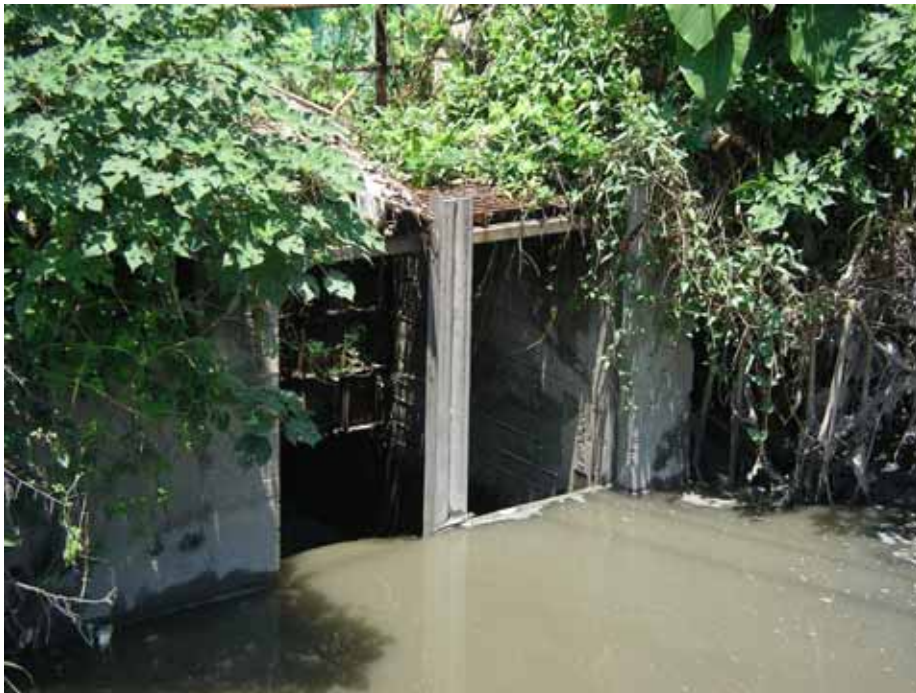
如記錄表中所列，GPS 紀錄編號 0719001，X 座標 187163.1、Y 座標 2619131.7，淹水種類為水利設施故障，淹水地點之土地利用為交通、工業與學校用地，淹水範圍約 10 公頃。災害描述：此處為林森路旁之排水幹道以閘門調節，此閘門係屬早期木質隔板，據鎮公所主任秘書告知 7 月 3 日早上此閘門遭帆布阻塞明溝內水位突昇，造成水溢流引發災情，因緊急將其破壞以達排水之效，如照片 2-1 所示目前閘門已無隔板，處置情形已由縣府工務局下水道課呈報維修。

圖 2-1 土庫鎮閘門損害情形

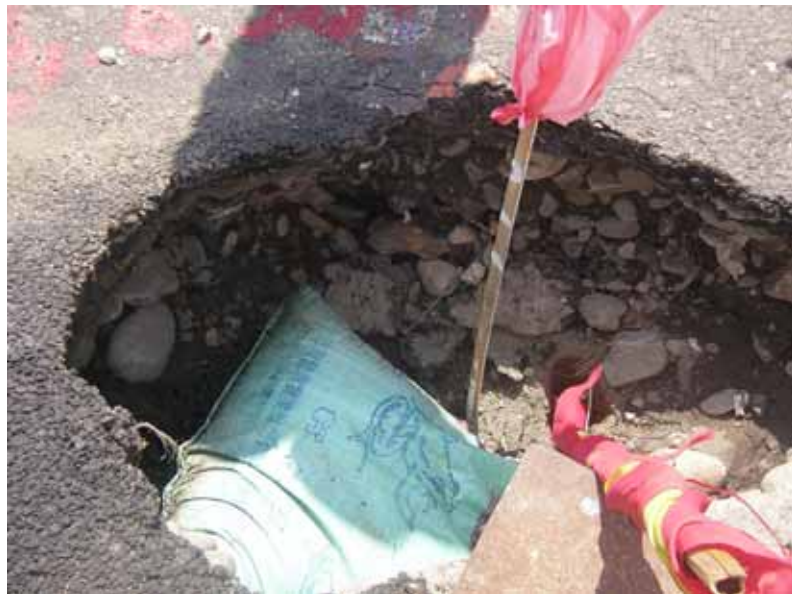
如記錄表所列，GPS 紀錄編號 0720004，X 座標 171593.5、Y 座標 2608322.9，此路段災損地點住家門前之雨水井與下水道交接之連接管淤塞導致路基遭沖蝕破壞，目前路面下已出現蝕洞，路面也已龜裂，如圖 2-14 及 2-15 所示。處理方式係由縣府下水道課呈報修復。

圖 2-14 水林鄉廟前街路基遭沖蝕情形

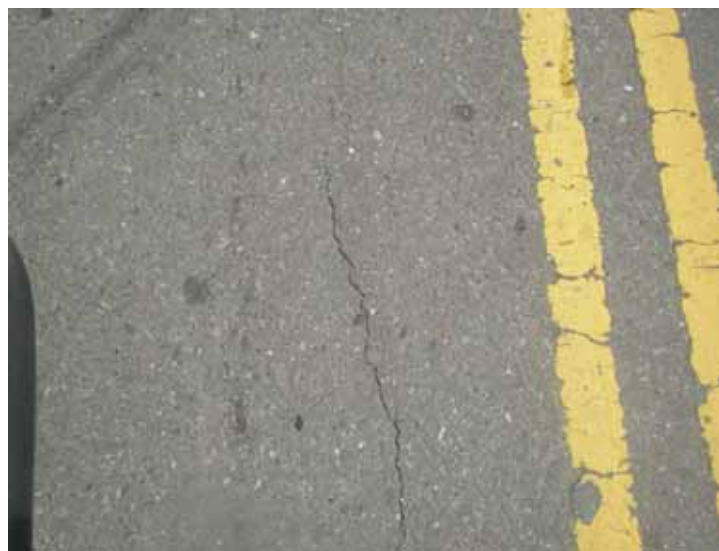
圖 2-15 水林鄉廟前街路面出現裂縫

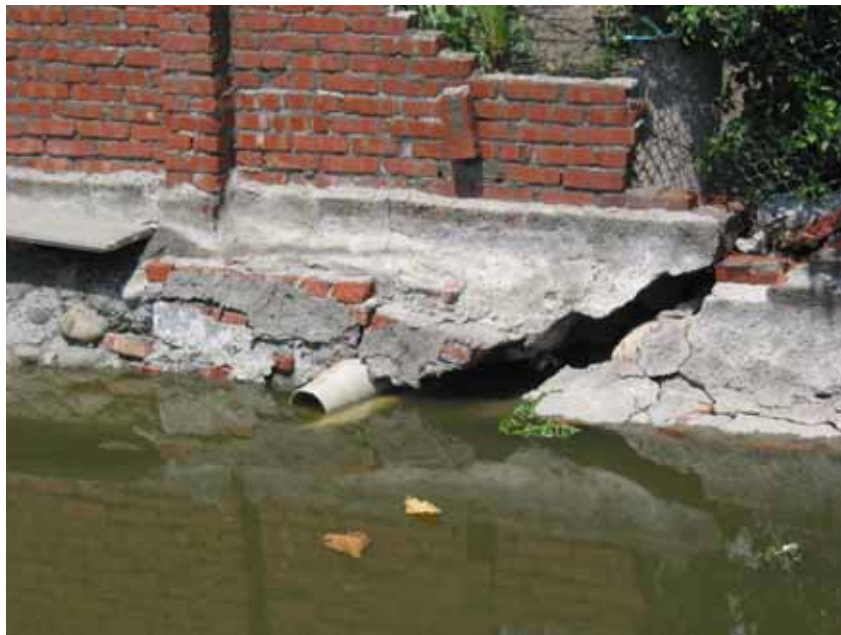
如記錄表中所列，紀錄編號 0719-1，X 座標 164345.1、Y 座標 2611583.9，現勘描述：頂湖村此處損壞，主要是因洪水流速過快，再不斷的水流切割下，導致堤防基礎流失，再則堤防興建年代久遠，禁不起如此強勁之洪水衝擊，如圖 2-31，可明顯看出由於河堤的崩塌使河堤上之磚牆亦隨之崩裂，且據當地民眾指出，河水漲滿並溢出堤外，大約淹沒 100 公頃之農田。

圖 2-31 頂湖村堤防損壞處

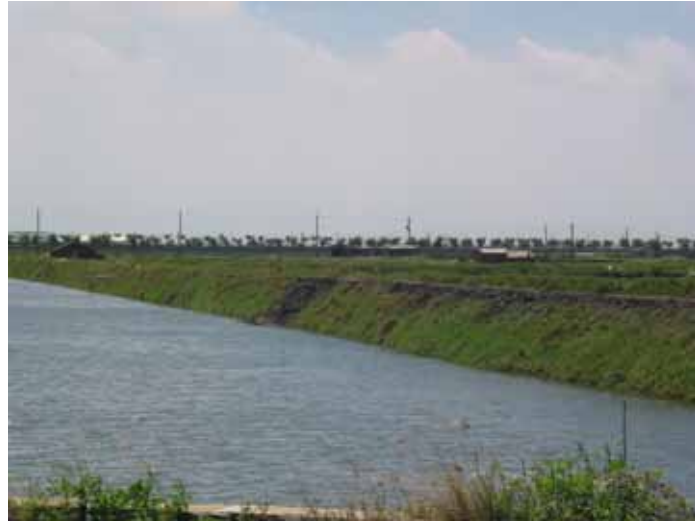
如記錄表中所列，紀錄編號 0719-2，X 座標 162447.8、Y 座標 2610620.7，現勘描述：青蚶小排本身是土堤，在豪雨的強力沖刷下，由於時間過長以至於土壤含水量過高，土壤鬆軟，又在河道內河水暴漲，河水水位高過堤頂溢出河道，切割土堤由小而大慢慢的將土堤切割開來，最後土堤終於潰決，在圖 2-32，我們看到於日前現地勘查時，

已將土堤修復，除裂口處外，我們仔細觀察亦可看出洪水溢過堤頂，將堤頂原有之草皮沖刷，土壤沒有草皮保護，還好及時洪水消退，不然將造成更大的災情，在居民描述下，我們得知淹沒區 300 公頃，範圍相當廣。

圖 2-32 青蚶村小排

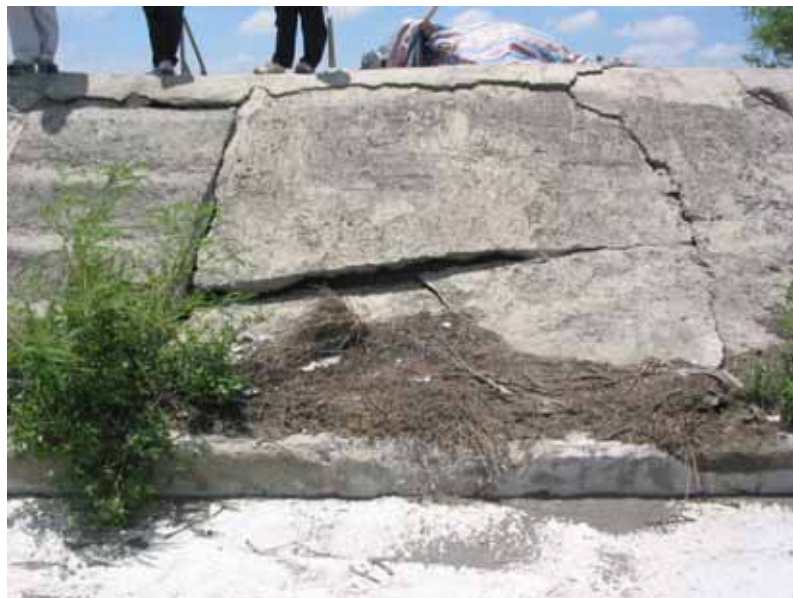
如記錄表中所列，紀錄編號 0720-3，X 座標 171648.0、Y 座標 2628217.6，現勘描述：此處已非常接近出海口，而其中水閘門下可能因滲水的因素，將堤防下之基礎淘空，使上方之混凝土破裂如圖 2-47，在勘災當天亦可圖 2-48，得知由堤防下方所滲出的水量很大，對堤防的結構安全有很大的影響。

圖 2-47 新虎尾溪北岸防潮堤(1)

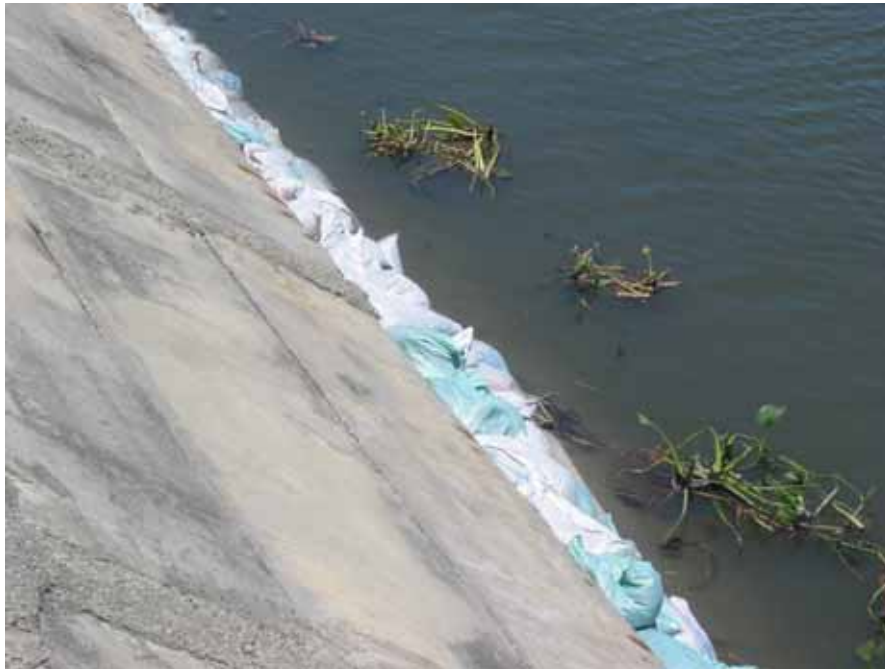
如記錄表中所列，紀錄編號 0720-4，X 座標 167981.2、Y 座標 2628874.0，現勘描述：此處施厝寮排水因洪水淘空堤防下方土石致使護堤下滑出現裂縫，由圖 2-49 可看出暫時先用砂包將裂縫修補起來，以防裂縫持續性擴大。

圖 2-49 施厝寮排水南岸

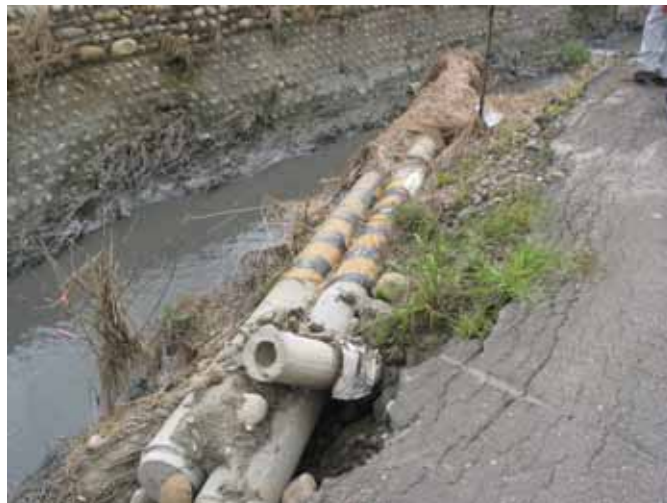
現況記錄表中所列，GPS 紀錄編號 0721001，X 座標 179652、Y 座標 2624893，此處為褒忠鄉三和放水路，為混凝土護岸，淹水範圍約 15 公頃，堤防護坡因此次水災遭大量洪水沖蝕受損，道路兩旁電線桿因基底掏空倒臥於護坡一側，如圖 2-63 所示。

圖 2-63 褒忠鄉三和放水路

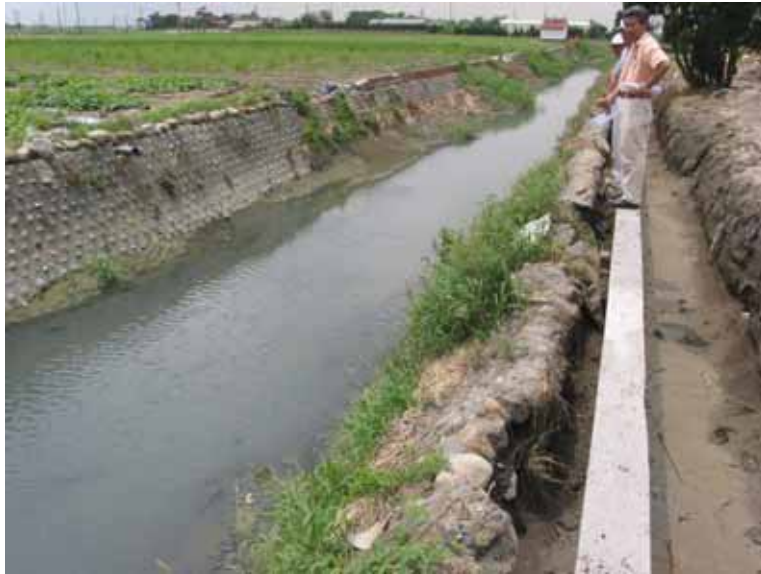
現況記錄表中所列，GPS 紀錄編號 0721010，X 座標 175356、Y 座標 2624730 有才寮大排至同安大排間，此處原為土堤遭逢洪水沖蝕後附近農民自行搭建混凝土堤岸長約 50 公尺，如圖 2-64 所示。

圖 2-64 東勢鄉有才寮大排至同安大排間

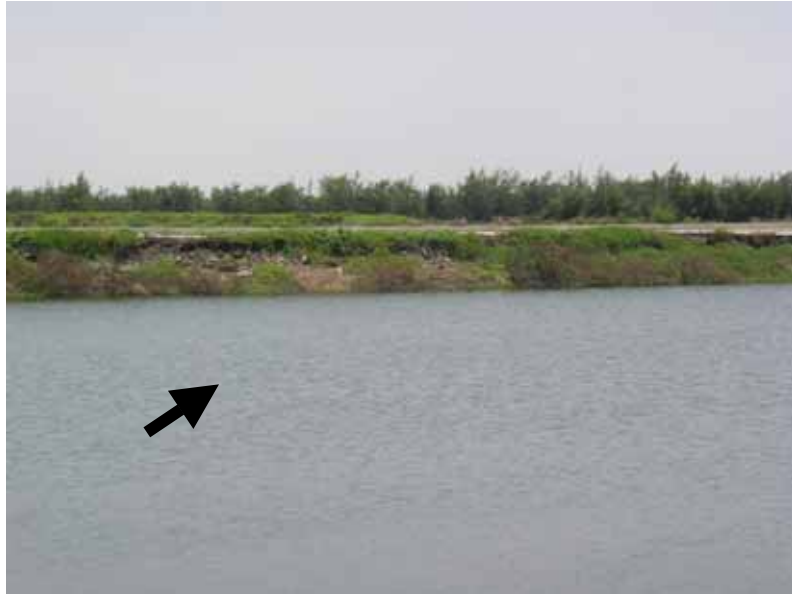
現況記錄表中所列，GPS 紀錄編號 0721017，X 座標 169366、Y 座標 2611149，此處為雲林縣四湖鄉蔡厝村牛挑灣溪，淹水範圍約 50 公頃，堤防潰堤損壞約 15 公尺，牛挑灣溪土堤岸因此次災害帶來極大水量，遂使原本就局部破損的堤防頓時沖毀，造成一寬度達約 8 公尺的堤岸崩落，如圖 2-65 所示。

圖 2-65 四湖鄉蔡厝村牛挑灣溪

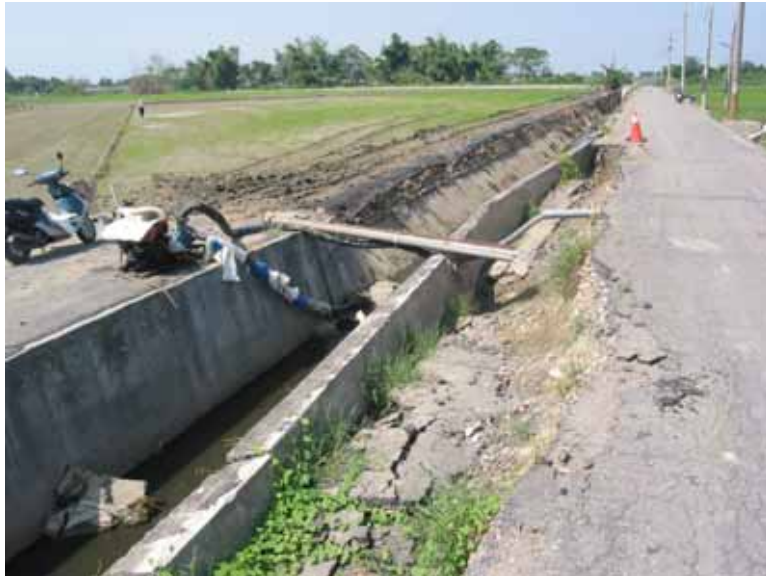
現況記錄表中所列，GPS 紀錄編號 0722001，X 座標 190248、Y 座標 2619817，此處為雲林縣斗南鎮新崙里新崙中排排水約民國 57 年興建，淹水範圍約 20 公頃，堤防潰堤損壞約 80 公尺，新崙中排因此次災害帶來極大水量，遂使原本就局部破損的堤防頓時潰堤，造成一長度達數十公尺的護岸崩落，道路一側土石也因而沈陷。如圖 2-69 所示。

圖 2-69 斗南鎮新崙里新崙中排排水

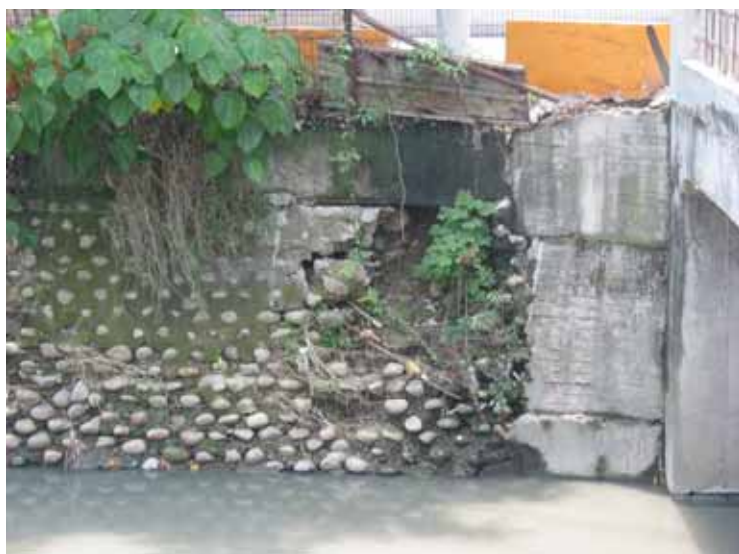
現況記錄表中所列，GPS 紀錄編號 0722003，X 座標 202397、Y 座標 2622407，此處為斗六市雲林溪箱涵入口處上游護岸，砌石護岸局部破損，斗六市雲林溪箱涵入口處上游護岸因老舊破損，本次災害因水量過大將原本老舊的砌石護岸沖毀損壞，如圖 2-71 所示。

圖 2-71 斗六市雲林溪箱涵入口處上游護岸
