附錄二 嘉義車站週邊人本交通空間問題探討

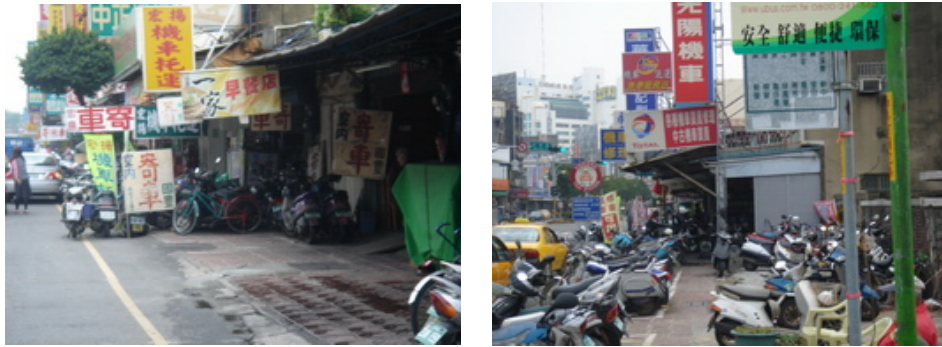
此路段機車停車位與人行道設計寬度分別為 2 公尺與 3 公尺，即機車停放後可供行人通行寬度僅餘一公尺。兩側商業活動相當頻繁，且機車停車相當雜亂，車站至北榮街段道路西側人行道主要遭機車行及機車出租、托運業者與其他商家長期佔用，不僅劃設於人行道上之機車停車位遭到佔用，甚至週邊無劃設格位地區亦停滿機車，民眾停車困難，且行人被迫使用路邊機慢車道行走，嚴重危害交通安全。北榮街-新榮路西側路段中點人行道設有客運站牌，但因週邊空間受到機車停車佔據，候車空間有限，且無任何遮蔽與休息設施，對候車民眾較不方便。

附圖 2.2 人行道遭業者營業用具佔用，公車站牌處無適當候車設施

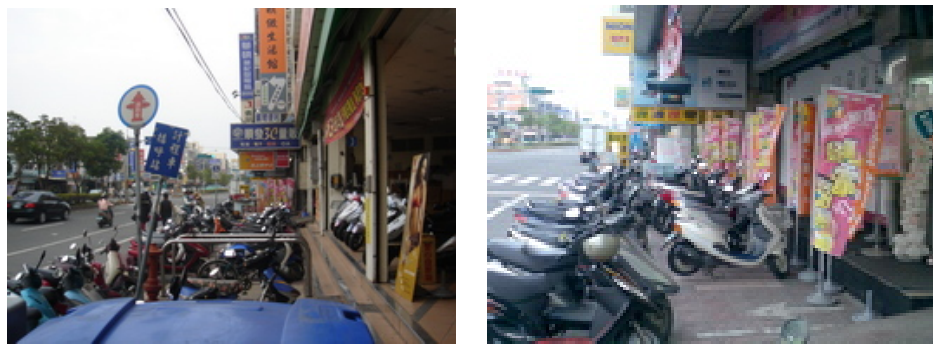
東側道路則於主要幾處較大型商場（順發 3C、名佳美）前方顧客與該處工作人員機車停車佔用人行道及路緣，小型店面與住家則因建築擴建延伸（主要為坡道）與私人傢俱佔用人行道，使行人行走空間不連貫。

附圖 2.3 大型商場違規停車與營業用具佔據人行空間

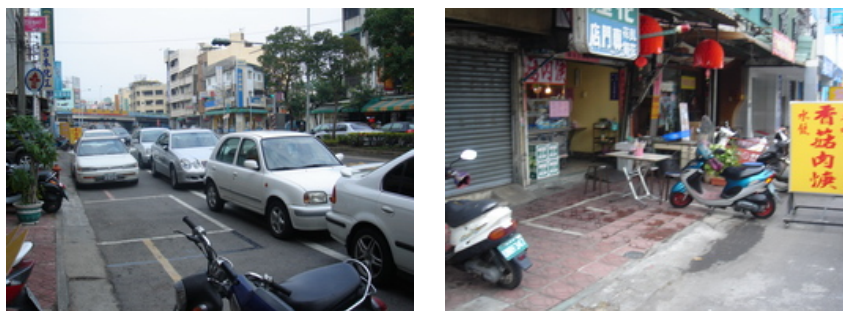
此路段機車停車位與人行道設計寬度同樣為 2 公尺與 3 公尺。林森西路由新榮路口開始機車停車數量較為降低，但兩側商店住家佔用人行道情況較前述路段更加嚴重，此處主要問題在於汽機車不遵照現有停車格位，任意停放於路緣或人行道上，且汽車路邊並排與紅線停車情形相當明顯，部分住戶車輛甚至直接停放於人行道，完全佔據行走空間；剩餘空間則為商家與住戶私人傢俱與自行擴建之建物佔用。

附圖 2.4 停車未遵守劃設格位，營業用具佔用人行道

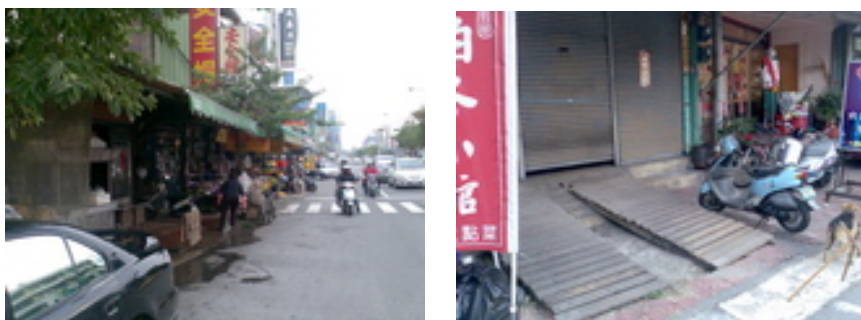
此路段主要汽機車違規停車對象多為當地住戶與商家，其中尤以住戶停車佔用人行道情形最為普遍，商家違規停車則以顧客短時間暫停佔多數；私人傢俱佔用人行道部分則以商家較為嚴重，一般住戶則多為增建斜坡等情況。

附圖 2.5 商家營業用具與住戶自建坡道

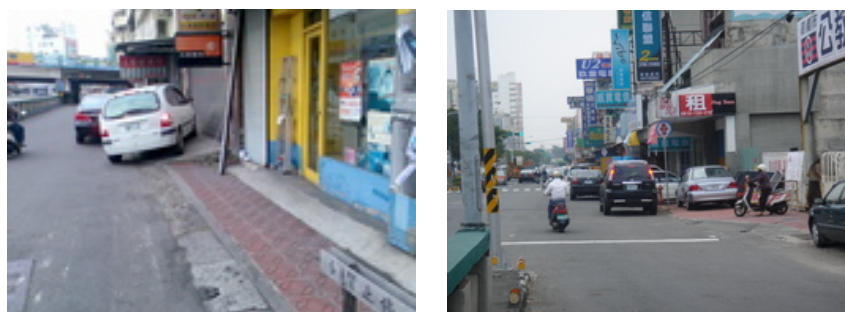
民權路至北興陸橋路段雖有劃設人行道與汽機車停車位，但不依照現有格位而違規停車情形相當普遍，人行道佔用類型因此處商業活動頻率較低，顧客停車數量相對減少，故以當地住戶私人傢俱與違規停車為主，且違規停車時間相當長。接近陸橋處兩側皆無汽機車停車位劃設，且人行道寬度由民權路口開始自一公尺逐漸縮減消失，該處居民路邊停車佔用道路外側情形十分常見，住戶也經常以自行建築破壞人行道。

附圖 2.6 民權路至北興陸橋間住戶停車佔用人行道

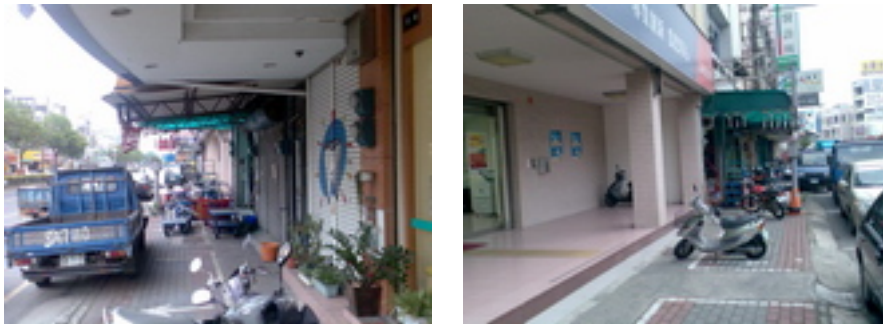
格位；其餘部分人行道上有劃設機車停車位，路邊則有汽車停車格，機車停車位寬度與人行道總寬分別為 2 公尺與 3 公尺。此段道路兩側機車停車位使用率皆在 60% 以下，停車供給充足，但汽機車不遵守現有格位之違規停車卻幾乎完全佔據人行空間，汽機車停車位形同虛設，停車對象則大多數為當地住戶或商家長時間停放，暫停車輛數量與頻率不高，多數民眾為方便取用車輛任意停車，因此使得人行道行走困難；而路邊住戶之私人傢俱與商家營業用具亦長時間佔據人行道空間。

附圖 2.7 民生北路至忠義路違規停車與私人傢俱佔用人行道

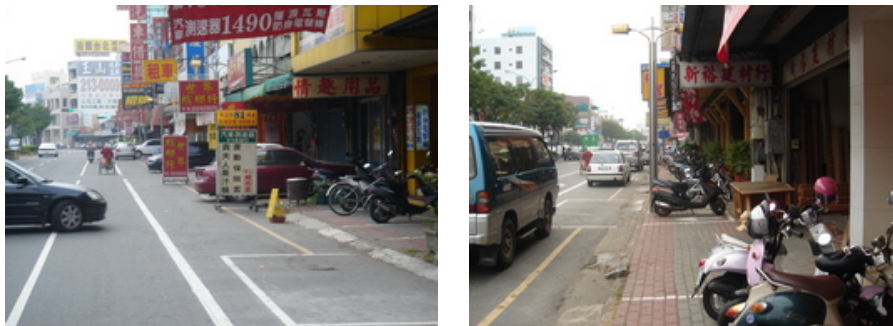
本路段人行道遭佔用情況以道路北側較為嚴重，佔用原因以汽車停放人行道與私人傢俱最多；南側則以機車未按指示停放違規停車佔用人行空間居多。

附圖 2.8 忠義街-國華街與國華街-文化路北側遭佔用情形

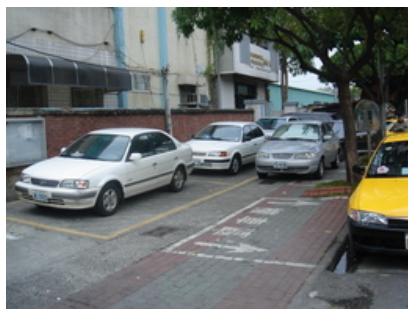
北側人行道至文化路口前 30 公尺處雖無機車停車位設計，但因行道樹設計寬度為 1.2 公尺，故實際人行空間應為 1.4 公尺，但此處較無機車停車，故人行空間尚稱寬敞。北側主要人行問題發生於文化路口國有財產局前方，此處人行道與機車停車位完全被該局員工並排停車佔據，因此行人於此處被迫使用慢車道方能通過。

附圖 2.9 北側文化路口國有財產局違規並排停車

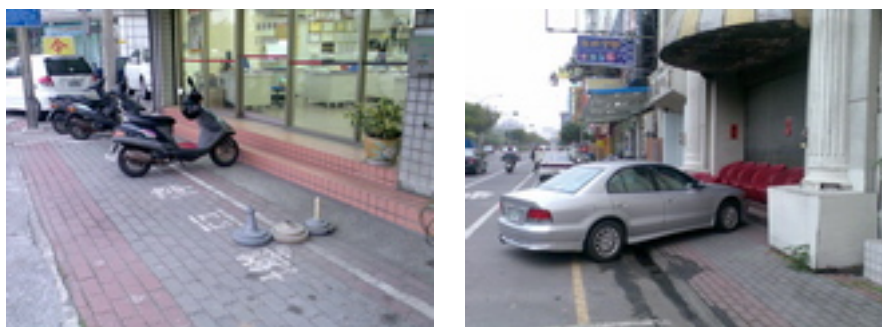
南側人行道機車停車數量佔合法停車供給數僅約 10%，但汽機車違規停車與住戶商家私人傢俱佔用大量機車合法停車與人行道，使人行與合法停車空間受到壓縮，故此處人行空間受侵犯主因為小汽車未按照規定格位違規停放於人行道上與私人傢俱佔用。

附圖 2.10 南側違規停車(未遵照格線停車，汽車停放人行道)

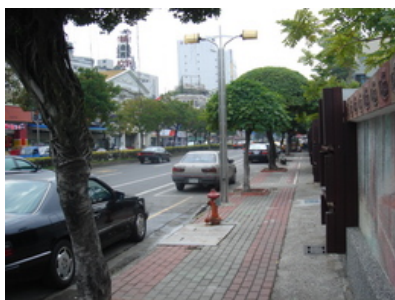
本路段北側機車停車位與人行道寬度分別為 1.9 公尺與 3.1 公尺，南側則為 2.2 公尺及 3 公尺。此區最大特點為北側機車停車位幾乎無人使用，且汽車停車無並排或紅黃線停車情形，主因與北側為阿里山小火車場站，無居民或商店，停車需求低，相對違規情形較少之故。

附圖 2.11 北側機車停車位無人使用

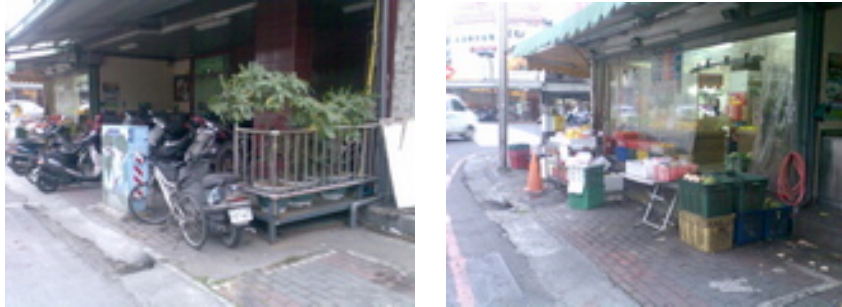
南側住宅商家較多，汽機車實際停車民眾多為居民或工作民眾，停放時間相當長，機車於人行道與路邊停車違規情形則相當普遍，相對汽車停車狀況較為良好，與北側相同，並排或違規停放情形不普遍，當地機車停車位使用率約為 30% 左右，但機車多數並無停放於規定格位內，而於人行道上任意停放，且商家營業用具佔用人行道擺設情形也十分常見，尤其吳鳳北路口商家與住宅自行擴建停車空間更嚴重侵犯人行道空間。

附圖 2.12 南側吳鳳北路口住家違規擴建與商家營業用具佔用

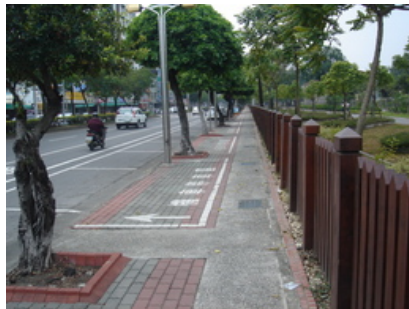
本路段北側機車停車與人行道寬度比為 1.9/3.1，南側為 2.2/3，但南側靠近忠孝路口林管處前人行道無機車停車位設計。北側停車位使用率相當低，機車停車位無人使用，汽車停車位使用率約在 30% 以下，無違規停車現象，人行道扣除街道傢俱寬後，尚有 1.9 公尺供行人通行。

附圖 2.13 北測汽機車停車位使用率低

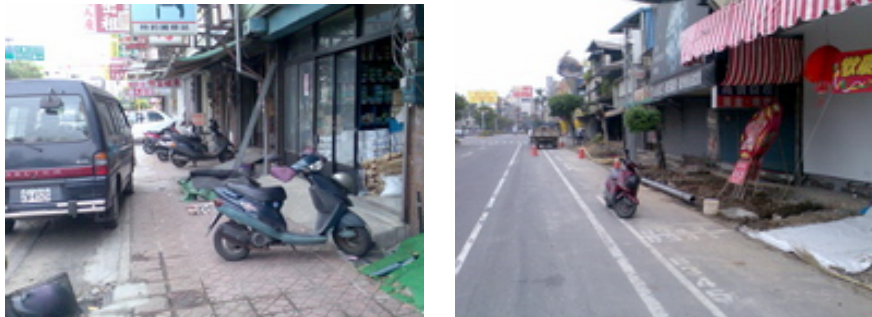
西側雖無停車位設計，但當地居民違規停放車輛情形仍相當普遍，除汽機車停放於人行道上之外，多數住家門口皆有修建小型坡道，侵犯現有人行道空間，私人傢俱擺放情形仍存在，但相對較少，此處人行空間主要受到住戶自用停車長時間佔用。

東側人行道因進行工程現已拆除，故當地商家多暫停營業，路側車輛則為施工作業人員之工作用車，居民車輛多停放於永和街內。

附圖 2.14 西側違規停車與東側施工現況

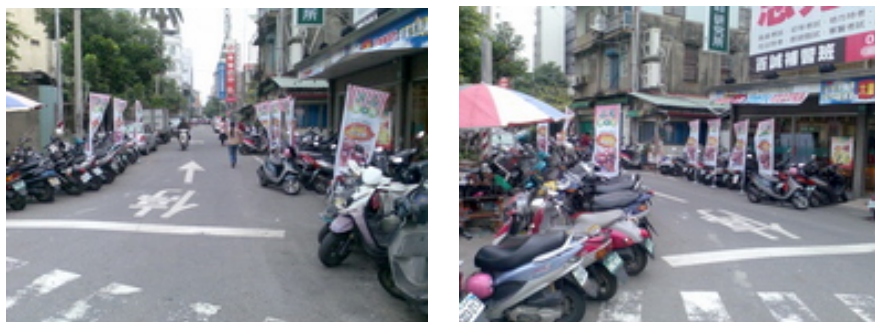
永和街至蘭井街口路段兩側皆為人行道施工中，因此路側多堆積工程用具與建材，西側為舊酒廠區，故路邊停車較少，東側則有部分車輛停放於路邊，經詢問後發現多為施工人員之私人汽車，東側住家則有部分無人居住或將私人運具停放於永和街與蘭井街內。本路段東側於蘭井街口處有補習班業者，該處學生停放機車於蘭井街口週邊違規停放，佔用人行空間。

附圖 2.15 東側蘭井街口補習班違規停車

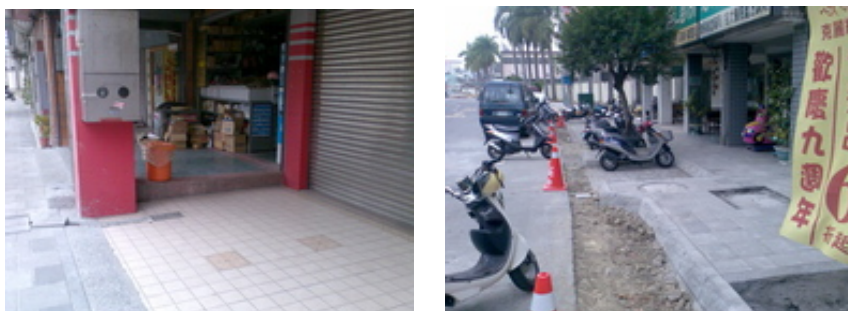
此路段西側建築有騎樓設置，寬度為 3 公尺，騎樓下有機車停放位置，寬度為 2 公尺，但高低段差明顯且無坡道設計，行走較為困難，且亦有部分商家營業用具佔據騎樓行走空間。

兩側皆因施工中停車情形混亂，機車停放於路邊與機車停車灣之比例各半，目前停車灣使用率約 50%，當地商家則將機車直接停放於未完工之人行道上，且有部分商家將私人傢俱置於未完工停車灣之上。

附圖 2.16 騎樓高低落差與未完工停車灣

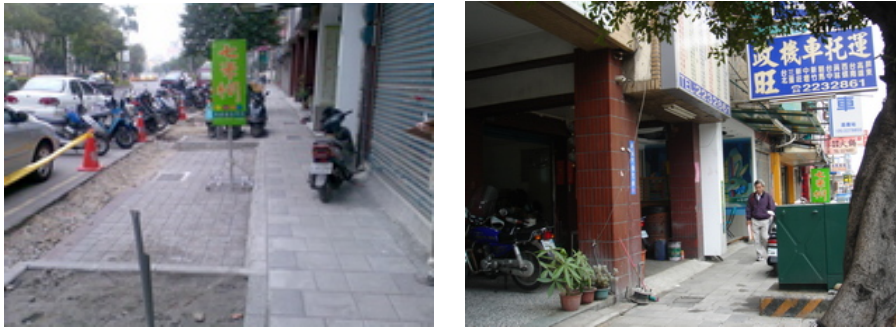
路段西側因工程進行中，故停車以商家住戶自用居多，少數為顧客短時間停車，此處暫時停車民眾多將機車直接停放於路邊汽車停車空隙中，嘉義客運於此處有一站牌，但無任何輔助設施，民眾僅能利用民宅騎樓空間作為候車處，站牌上也無班次與路線等資訊。

附圖 2.17 機車停放於路側汽車停車空隙，人行道有住戶自用違規停車

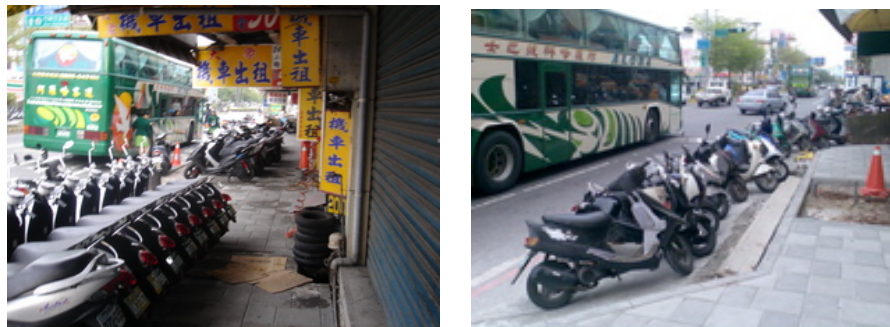
東側人行道接近中山路口處則幾乎遭商家長期佔用，主要為機車出租業者將機車與營業用具停放於人行道上，使人行空間僅剩 0.8 公尺左右，中山路口附近紅線區域則有大量機車違規停車(10 公尺長度停放約 12~14 輛機車)，且路口處被地下道佔據，使人行空間寬度剩餘 0.8 公尺。

附圖 2.18 東側業者佔用人行道與路口違規停車

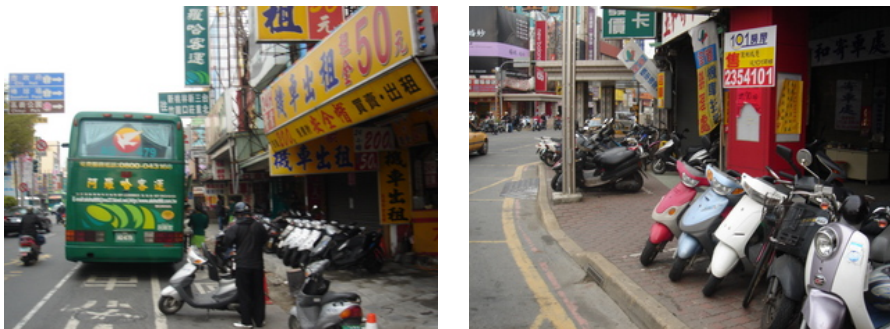
附圖 2.19 路口客運業者停車處與轉角人行道遭佔用現況

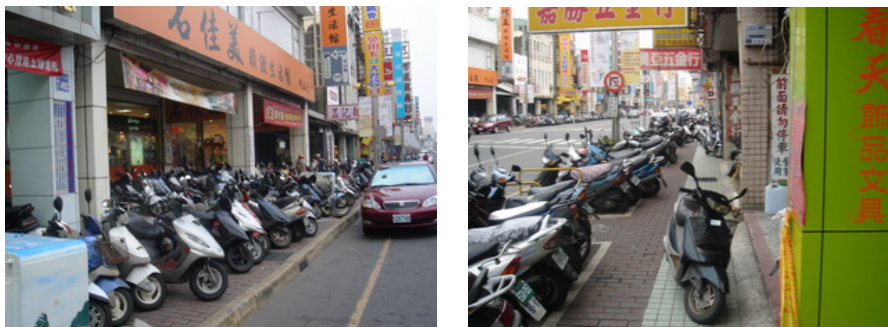
附圖 2.20 站前商業區北側與南側停車現況

此處為站前商業區機慢車停車最為頻繁路段，兩側停車位主要使用對象為週邊商家與工作民眾，約佔 5 成以上，其次為通勤民眾車輛停放，停放時間皆相當長，約 10% 則為購物民眾暫停，停車時間較短，兩側機車違規停車數量約佔總停車數 10% 左右，皆為找不到停車位之短時間暫停，違規停車以購物民眾居多，停放位置多為機車停車位格線旁邊或與人行道平行放置，其中與人行道平行放置之車輛佔用人行道空間，使行人可用寬度剩下 0.9 公尺。

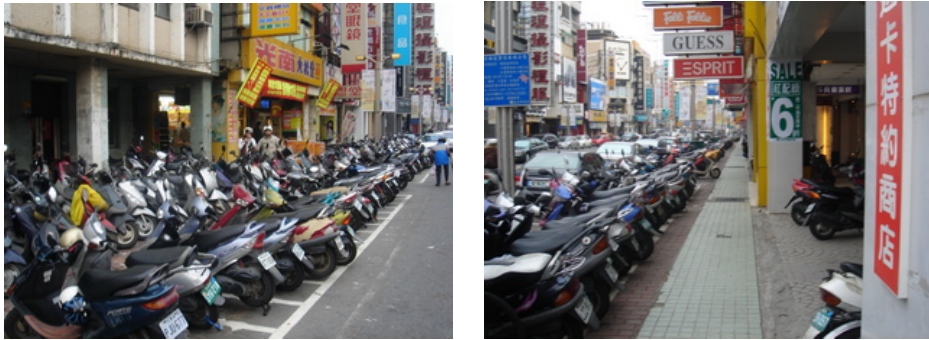
西門街至新榮路停車需求仍然較高，人行道與騎樓停車位使用率為 100% 且有部分違規停車，其中北側有機車違規停放於人行道或騎樓未劃設格位之處，皆為顧客短時間暫停，而南側則有少數(一家五金行)店家營業用具佔用騎樓空間。此處停車以當地附近商家工作民眾長時間停車佔大部分，購物民眾停車比例約為 15%~20%，且停車時間以一小時內居多。

附圖 2.21 西門街-新榮路北側路邊停車格與南側停車現況

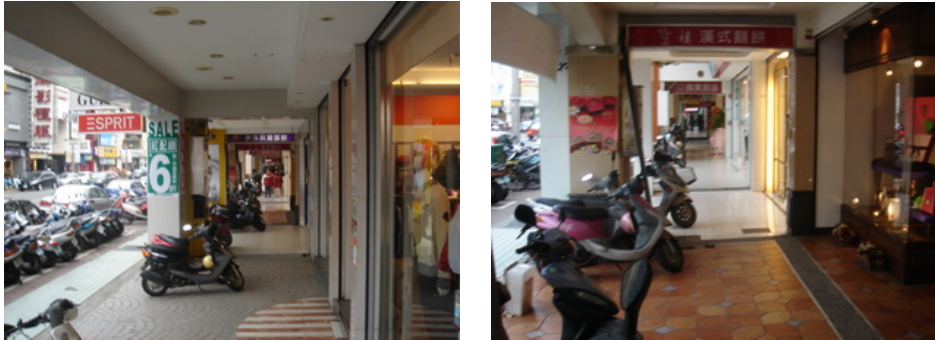
本段接近新榮路口開始，機車於騎樓停車數量降低，自新榮路以東開始，騎樓停車需求更明顯減少，但人行道停車位使用率仍為 100%。此外，本路段常見汽車於路邊黃線區暫停或並排停車情形，多為 5 至 10 分鐘內之短時間停車。

附圖 2.22 接近新榮路口時騎樓停車數量明顯降低

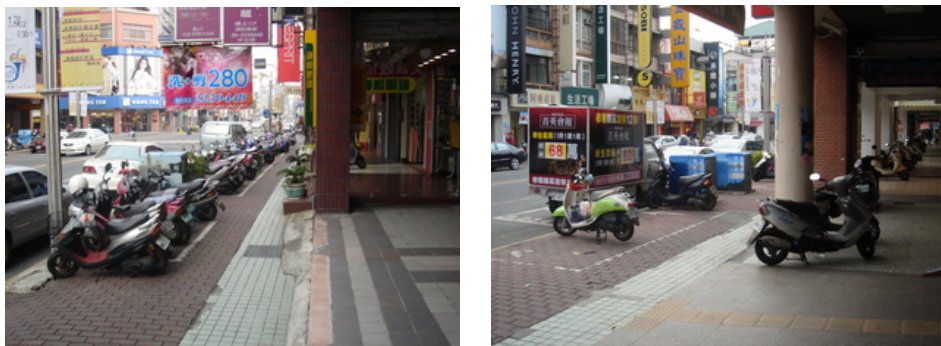
西榮街至民生北路機車停車位使用率約 90%，停車對象以週邊商家工作民眾居多，少部分為購物民眾，但有少數(五輛以下)機車違規停車，多為購物洽公民眾為求方便暫時停車。

民生北路至忠義街兩側機車停車位使用率則進一步降低至 60% 左右，騎樓機車停車數量也偏低，主要停車對象亦為附近上班民眾。

附圖 2.23 西榮街-民生北路與民生北路-忠義街停車需求減少現況

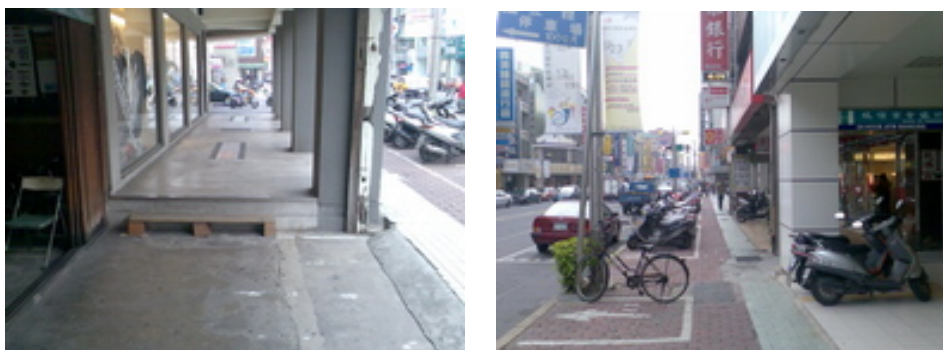
自忠義街至文化路段機車停車位使用率提高至 80% 至 90%，但仍有空位可供使用，主要停車對象為工作民眾與購物洽公等目的，兩者約各佔一半，而購物洽公民眾等暫時停車主要出現在銀行等金融機構週邊，忠義街至國華街路段因金融機構數量較多，因此顧客使用騎樓暫停情形相對增加，但停車供給尚稱充足，且騎樓停放機車後人行寬度仍有 1.4 公尺。

圖 2.24 忠義街-國華街與國華街-文化路之停車需求較低
