會議名稱：106年度公共建設計畫管理研習班

文化資產保存實務-以蘇花改計畫為例

公路總局蘇花公路改善工程處

106年12月19日

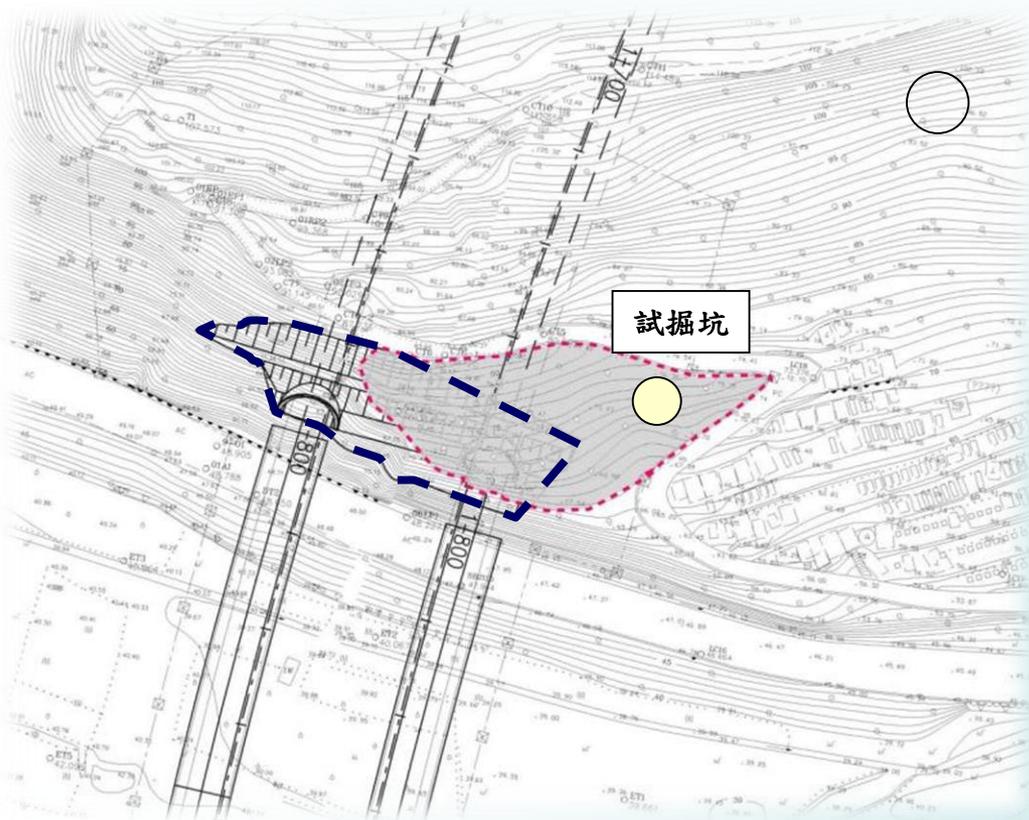
武塔遺址可能遭計畫路線施工
影響範圍（過網區域）

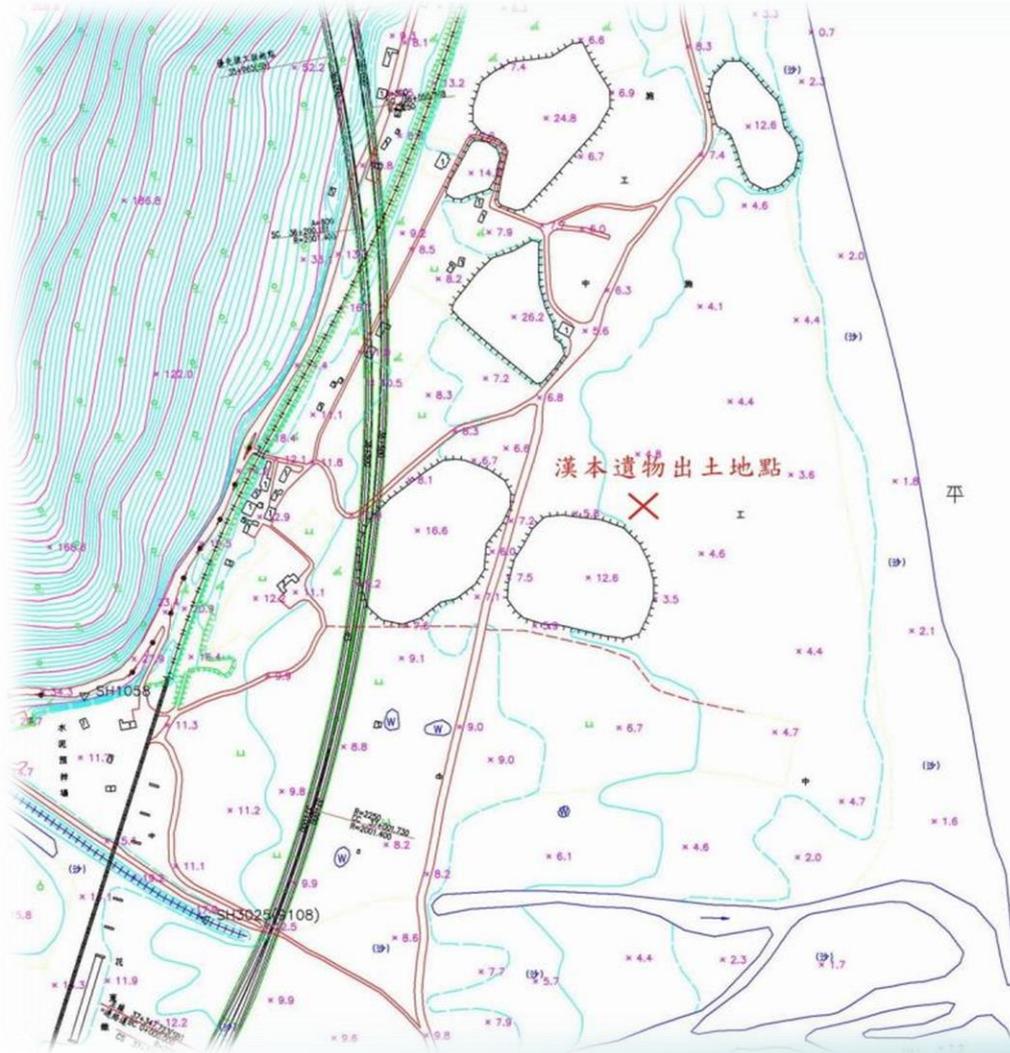
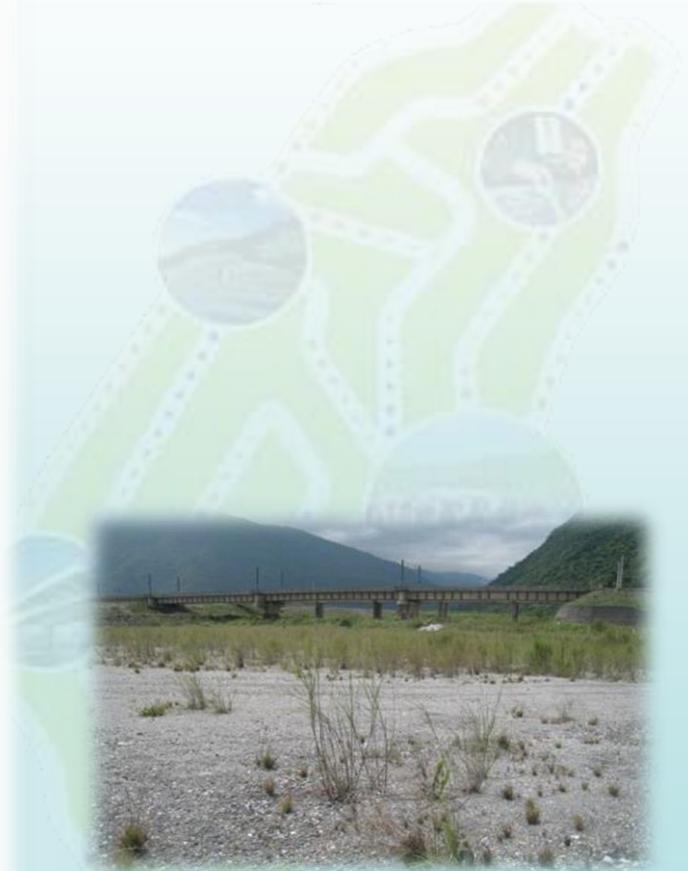
漢本遺物出土地點與計劃路線套疊

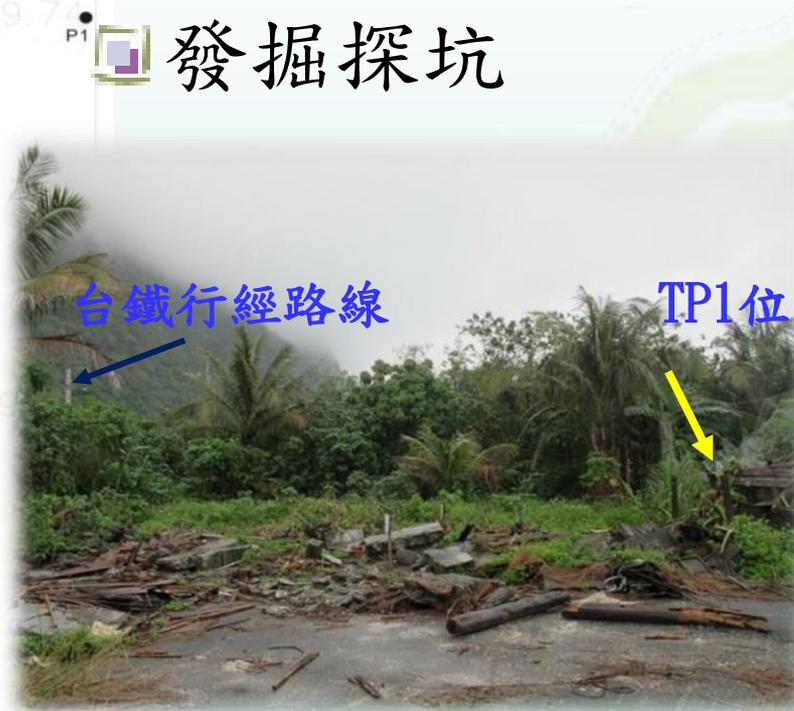
清理地層斷面

P1~P4, P2 為二次干擾區

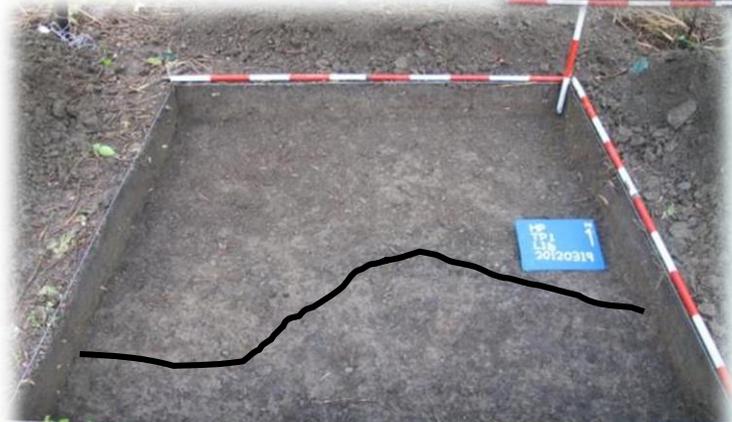
TP1-L2a層位結束照，黑色以下為L3（文化層），黑色以上為L4。

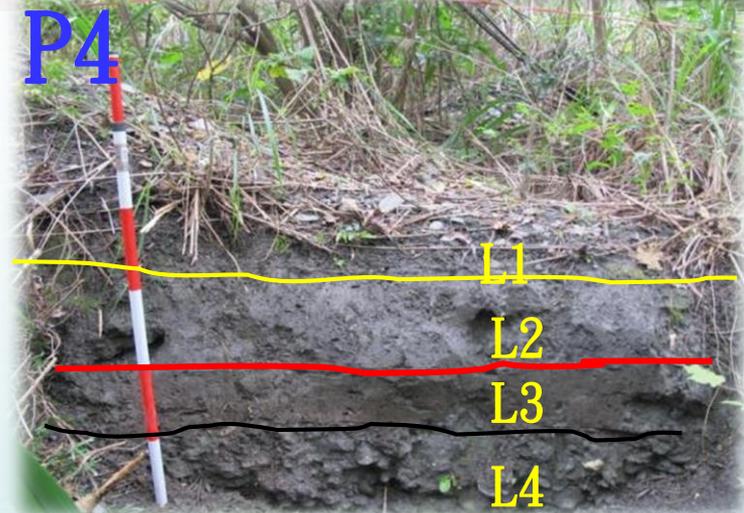
TP1-P4斷面照，L3為文化層，
以下為L4礫石層。

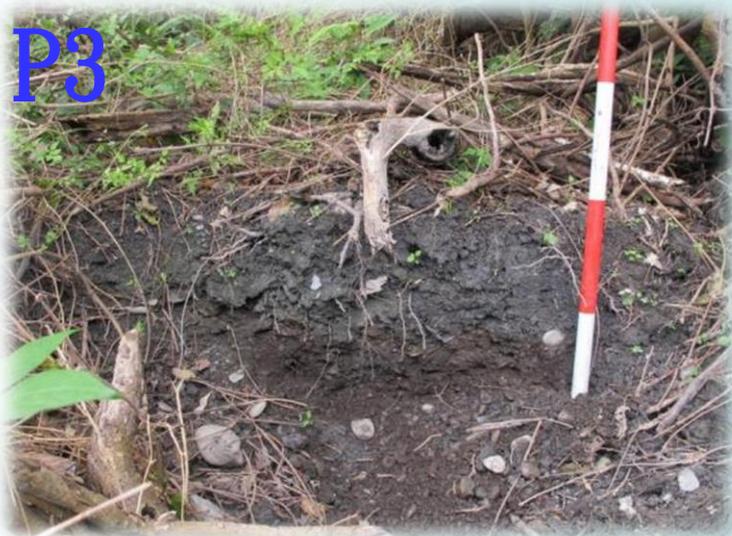
TP1-P3斷面照，僅見L1與L4地層

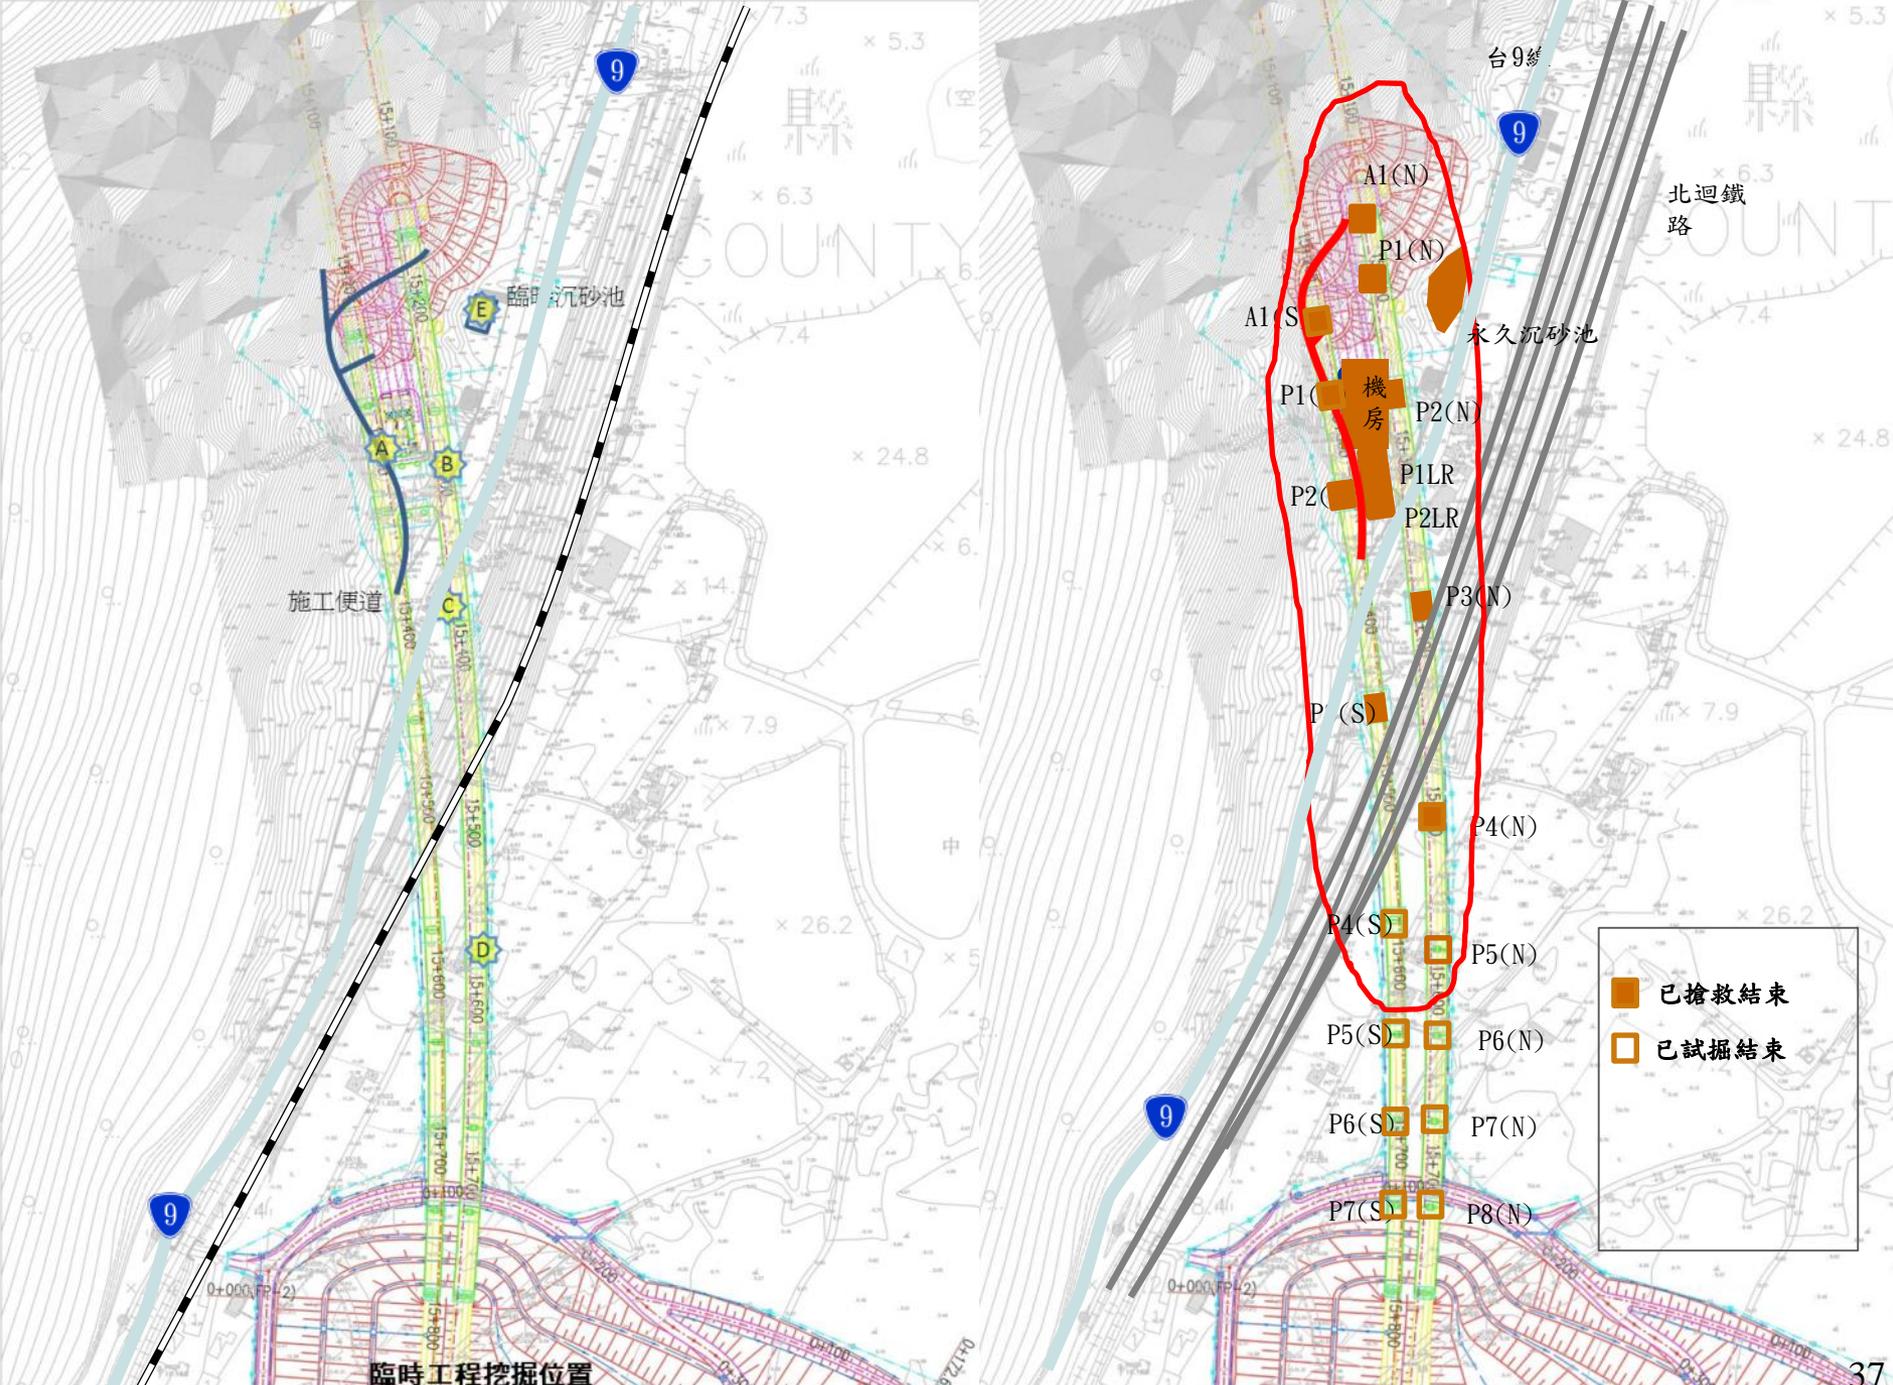
施工便道

臨時沉砂池

台9線

北迴鐵路

永久沉砂池

機房

臨時工程挖掘位置

已搶救結束
	已試掘結束

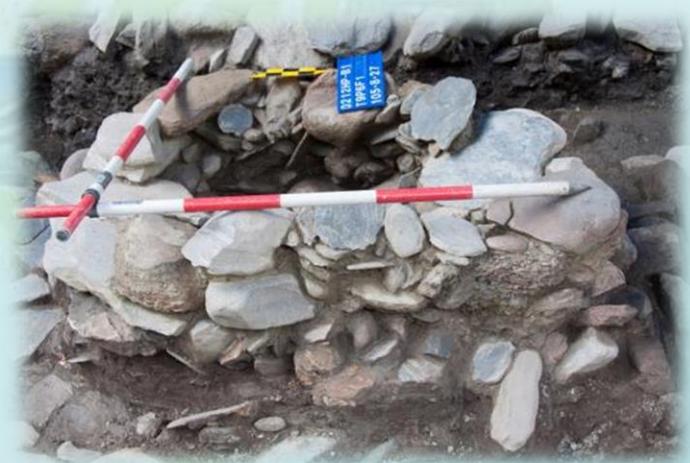
疑似煉爐砌石遺構

有關臺灣煉鐵工藝出現的遺址中，以十三行遺址最為有名，而遺址之年代約在距今約1800~1300年左右。但由於文化層堆積連續而無間斷，難以區辨出煉鐵技術真正出現的年代。但在漢本遺址中則可見多層文化層，其中僅第一文化層見有豐富之鐵渣以及煉爐等遺構，而其年代約在距今1400~1100年間。但另一方面，年代較早、約距今1700~1400年前之第二文化層並未見有任何煉鐵相關之遺留。相同的年代證據也出現在台東的舊香蘭遺址（李坤修，2010）。因此依現今的證據而言，臺灣煉鐵技術的出現，可能約在距今1300年前左右。

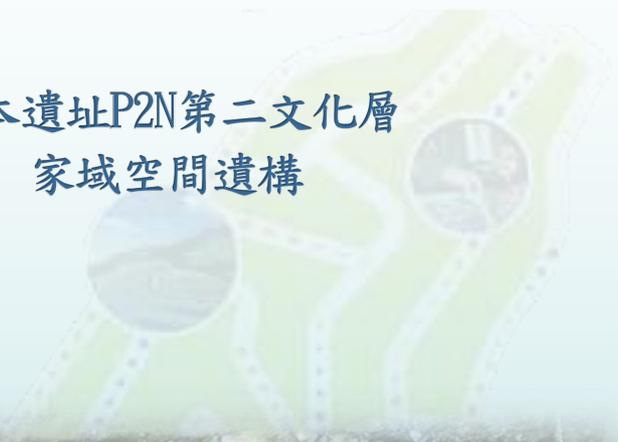
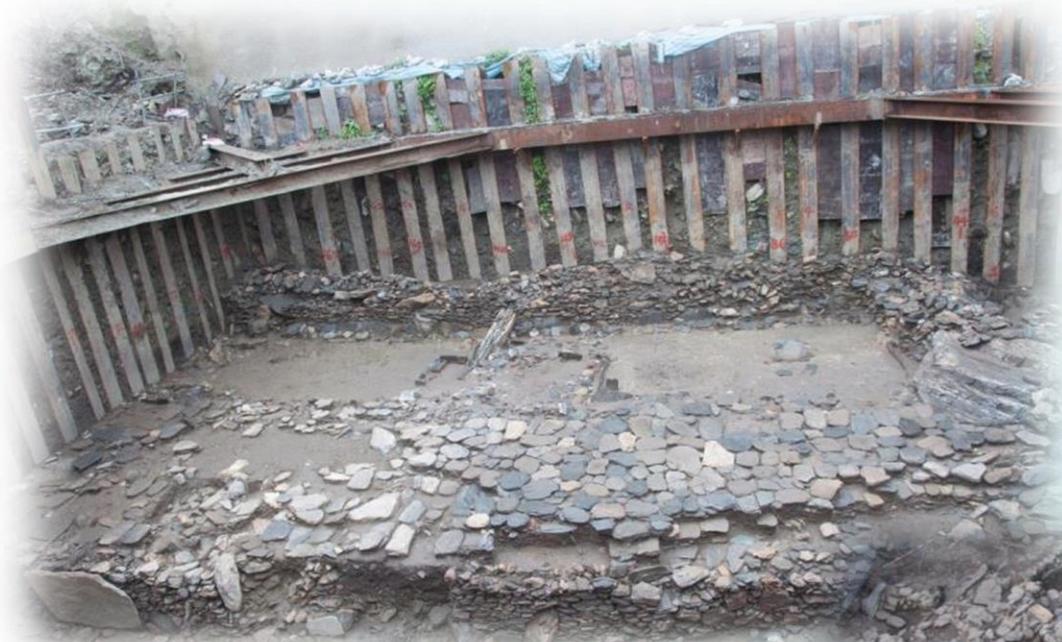
漢本遺址P2N第二文化層
家域空間遺構

有關聚落形態的研究一直是考古學研究的重點。而在漢本遺址中，家域大部分是由石塊疊砌而成，不易腐朽，之後又因多次崩積行為所覆蓋，原有之聚落格局近乎完整地保留下來，提供了重建當時聚落形態、推導當時社會組織一個重要的資訊。

依出土現象而言，漢本遺址位於斜坡上，每一家戶在建置自己的生活空間前，必須先將坡面整平，為避免邊坡滑動崩塌，會在臨上坡之立面疊起一道擋土的駁坎，另外四週也會堆石以作為家域活動範圍。疊石駁坎內側會以立板隔出排水渠道，以便豪雨時雨水得以宣洩。家域內可區分屋舍以及前埕，前埕有時會以石板鋪面，而家屋地面會敷設經淘選過的厚層黏土。家屋可能是以竹、木架設而成，屋頂覆以茅草，惟發掘時都已消失。屋內地面向有埋葬死去家人的石板棺，另一角可見由立板圍成的火灶。

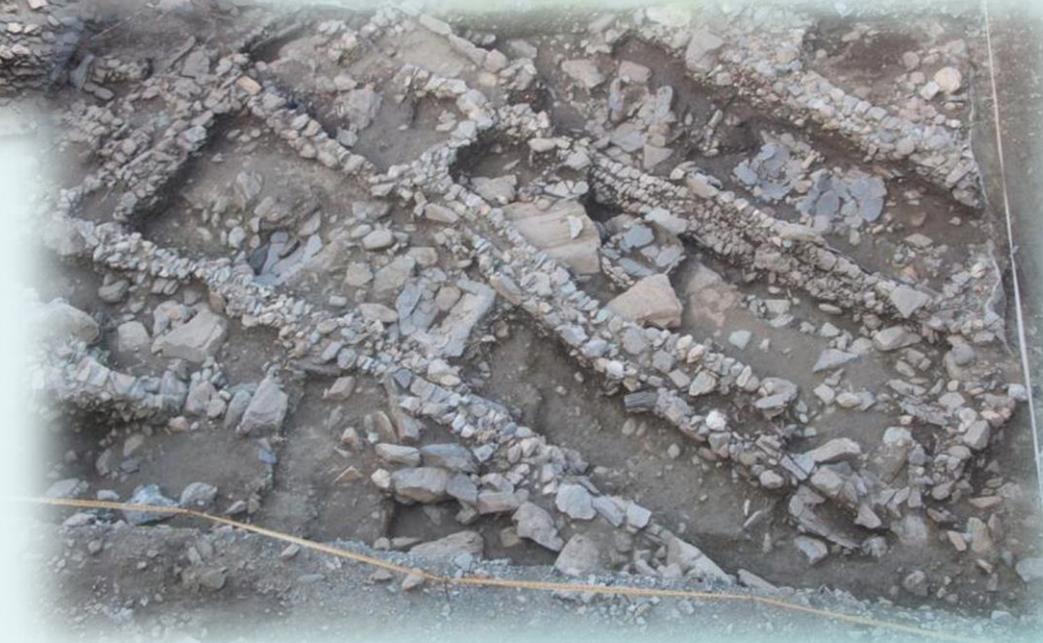
機房用地中
疊石結構排列而成之聚落格局

漢本家屋長軸與海岸線約略平行，呈南北向，面向大海，家域間以疊石駁坎相鄰，櫛比鱗次、相互平行、參差有序，而聚落內即以這些南北縱橫的駁坎疊石作為路徑。整個聚落南北長約450公尺、寬約150公尺，面積約60,000平方公尺。

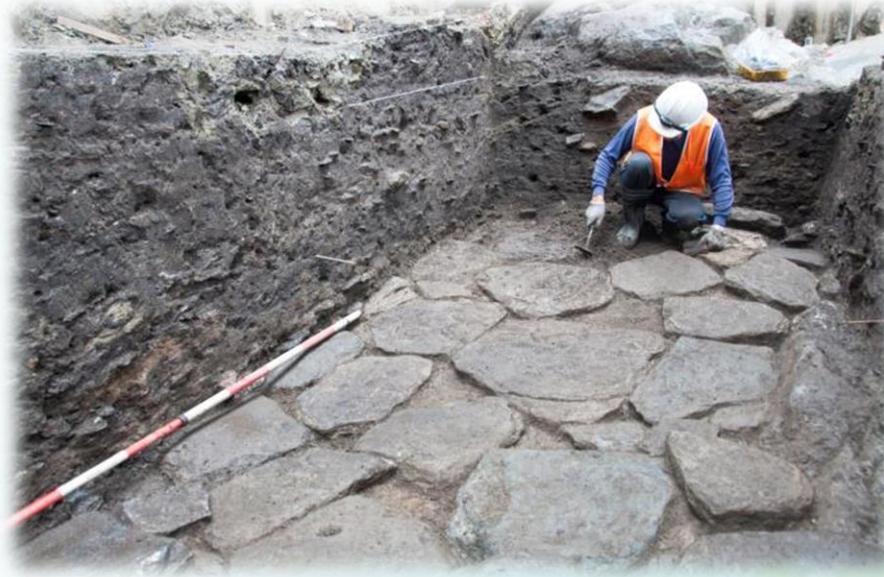
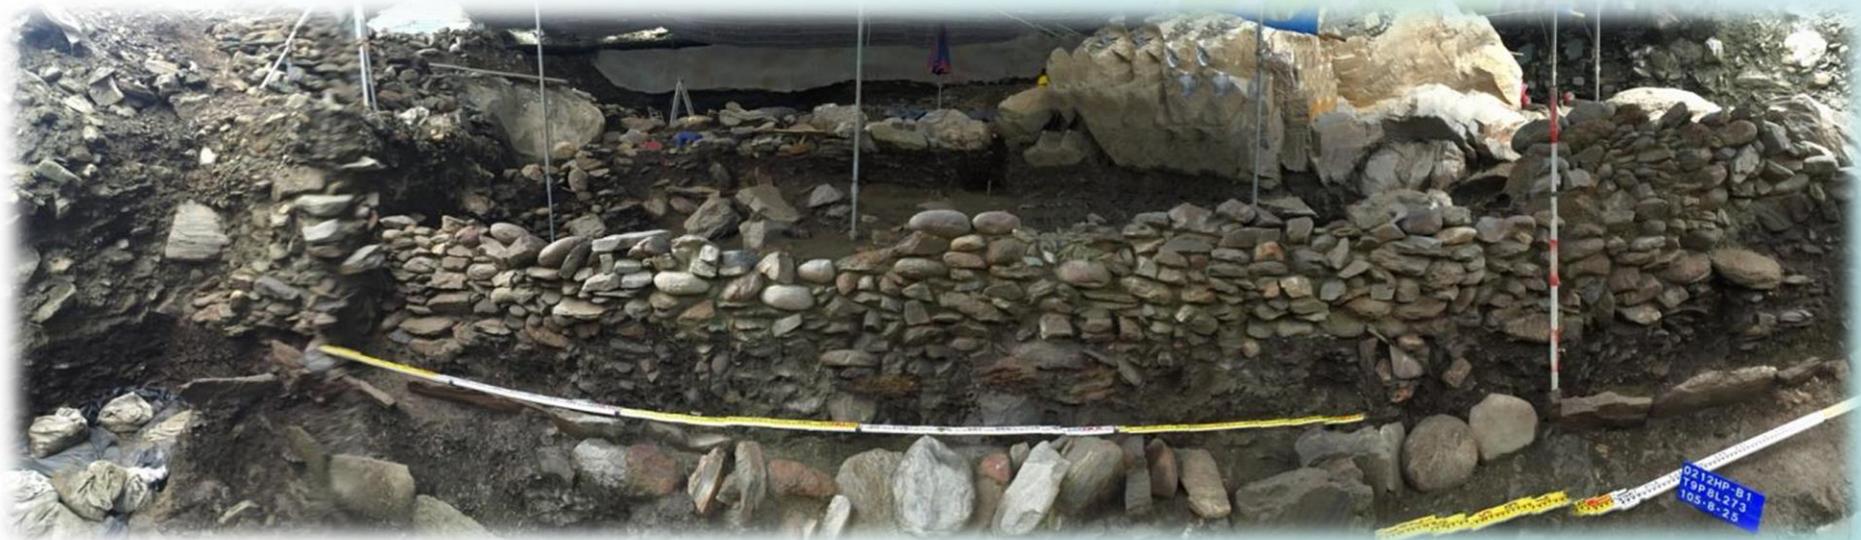
鋪石結構

排石結構

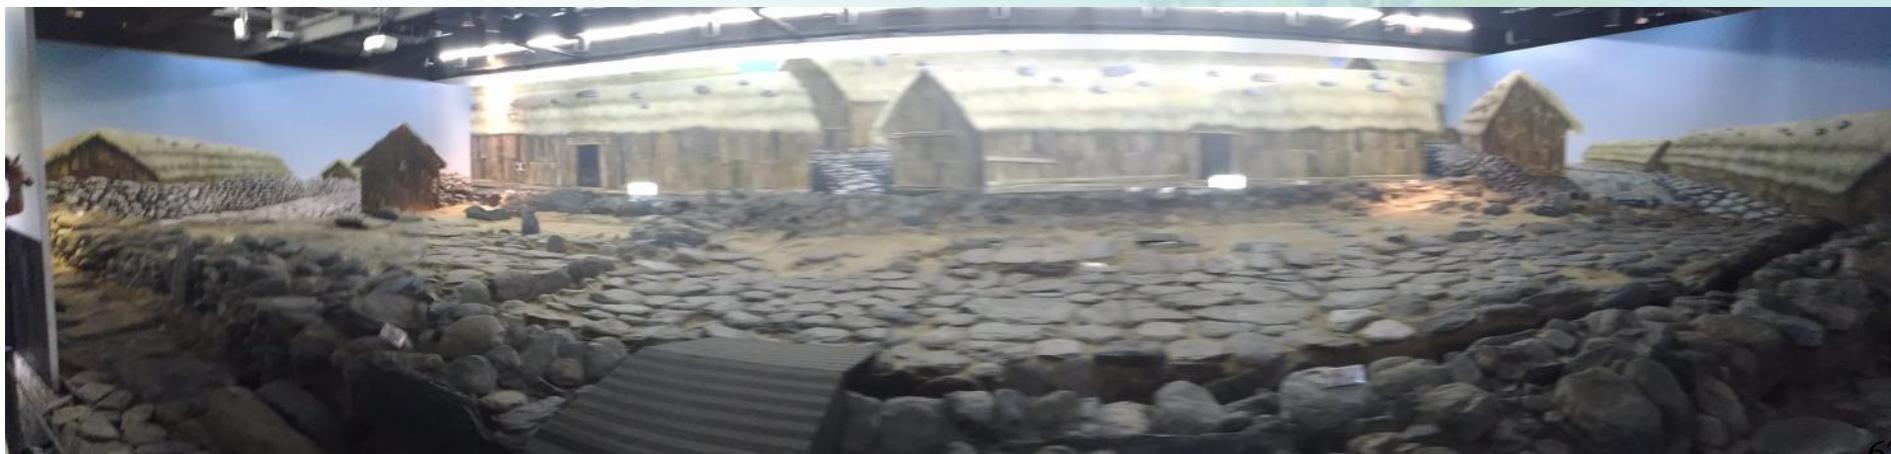
漢本遺址各類石砌現象有其研究、展示價值，但由於發掘區域即為工程影響範圍，即使變更設計後，也會被後續之工程所掩蓋，無法觀賞。因此本次發掘過程中，特針對P3N橋墩下第二文化層所出露之石砌家域基礎，包括周邊駁坎、排水、鋪石前埕等進行翻模，並予以複製以便複製展示。翻模之範圍長近20公尺、寬幅約有10公尺，總面積約200平方公尺，為現今臺灣考古發掘工作中，翻模複製面積最大的一次。
