安全臺灣 · 資訊協作

重大道路建設計畫空間資訊管理

108年12月17日@行政院第10次公共治理協調會報

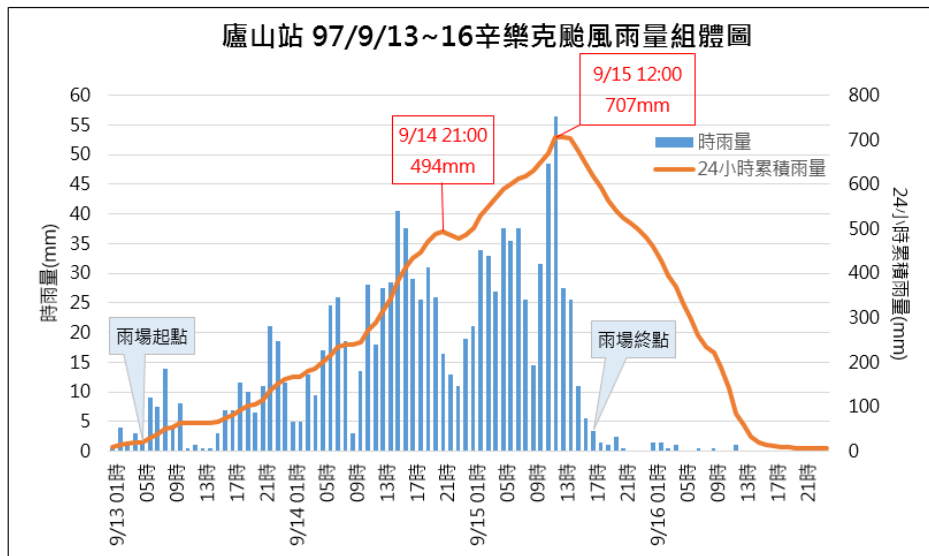
## 當日24小時累積雨量紀錄+重現期距雨量表

廬山站(C01010) 24小時累積雨量				
雨量(mm)	097/9/13	097/9/14	097/9/15	097/9/16
01時	10.5	167	502	461
02時	14.5	168	531	428.5
03時	16	179.5	551	396
04時	19	186	568.5	370
05時	20.5	201.5	589	332.5
06時	29.5	217	600	297
07時	37	235.5	611.5	260
08時	50.5	240	618.5	234.5
09時	54.5	239	630	220.5
10時	62.5	244.5	648	189
11時	62.5	272	668.5	140.5
12時	63	289	707	85
13時	63.5	316	707	57.5
14時	64	344	704	32
15時	67	381.5	674.5	21
16時	74	412	642.5	15.5
17時	81	434	617	12
18時	92	448	593	10.5
19時	101.5	469	563	9.5
20時	105.5	488.5	539.5	7
21時	115.5	494	523.5	6.5
22時	135	486	510.5	6.5
23時	151.5	478.5	499.5	6.5
24時	162.5	486	480.5	6.5

信賴群組：183站排名第78[廬山站]重現期距雨量表						
雨量(mm)	5年	10年	25年	50年	100年	200年
1HR	77.5	86.8	99.1	108.4	117.7	127
3HR	152.7	171	195.2	213.5	231.9	250.2
6HR	218.5	244.7	279.4	305.6	331.8	358.1
12HR	302.6	338.9	386.9	423.2	459.5	495.8
24HR	411.1	460.4	525.6	575	624.3	673.7
48HR	552.8	619.1	706.8	773.2	839.5	905.9

辛樂克颱風9月14及15日連續2天豪雨，在仁愛鄉廬山地區降下超過1,000毫米雨量。依據中央地質調查所「辛樂克颱風災害勘查分析報告(97年9月)」，造成嚴重災情之主因為廬山溫泉北坡岩體滑動及塔羅灣溪上游因崩塌造成之短暫堰塞湖潰堤所造成。廬山溫泉北坡岩體滑動區，在豪雨後地下水位快速上升約10至20公尺，使原已存在滑動面之摩擦阻力下降。同時豪雨使滑動體含水飽和，在滑動體含水荷重增加及滑動面摩擦力降低之情況下，岩體快速下滑，對位在滑動體坡趾之立體停車場及綺麗飯店等造成擠壓位移倒塌破壞。此外，塔羅灣溪上游崩塌地堵塞河道，形成短暫堰塞湖，堰塞湖並於9月15日16時左右潰堤，洪流挾帶大量土石快速衝入溫泉區，遇到狹窄之河道土石洪流溢出，沖毀橋梁和飯店。又河川通洪斷面不足……

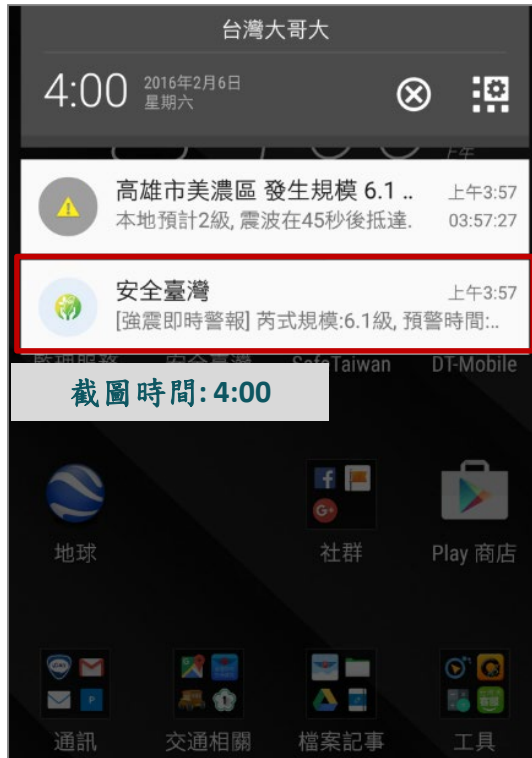
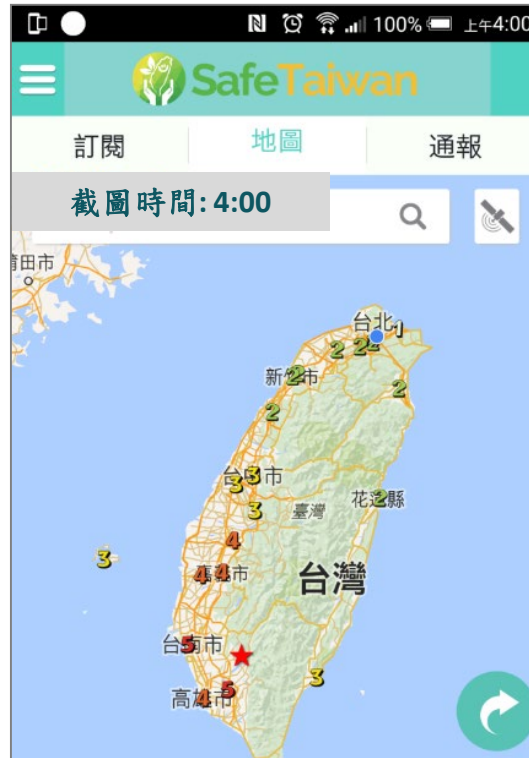
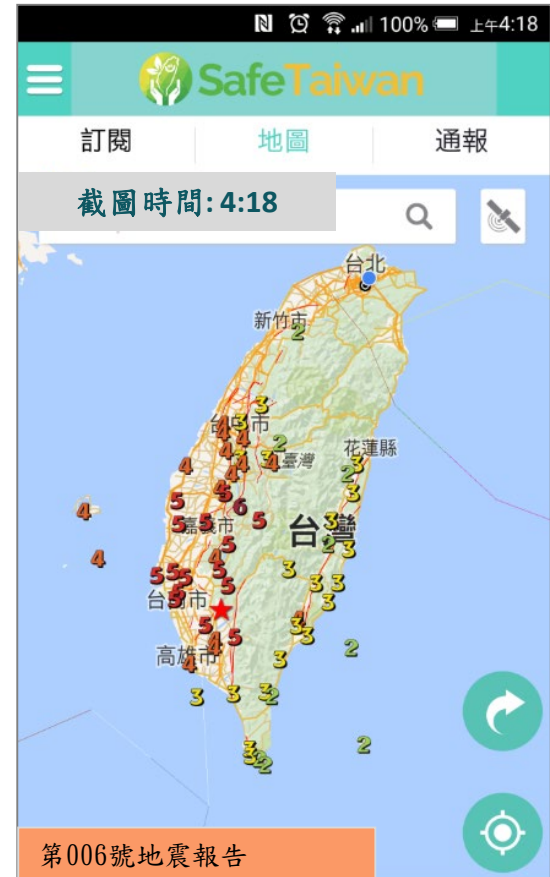
## 強震即時警報

強震即時警報推播服務於2015/11/12上線，可於推估規模4.5級以上地震來臨時，快速解算出規模、位置與深度，但由於快速反應之需求，與地震報告可能存在差異；但可與USGS全球地震、CWB地震報告及CWB小區域地震等3項服務交叉比對驗證

強震即時警報是指當大地震發生後，利用震央附近地震站觀測到早期震波資料，快速解算出地震規模、位置與深度，並以此預估各地區之震度與震波到時資訊，再利用快速通訊技術，搶在具威脅性的地震波(S波)到達前，對各地區通報預估的震度及震波到時等資訊。若強震即時警報的通報比實際破壞性地震波(S波)更快到達，相關地區就可爭取數秒至數十秒的預警時間來應變，是目前最有效的地震減災科技。…(摘自CWB強震即時警報宣導網)

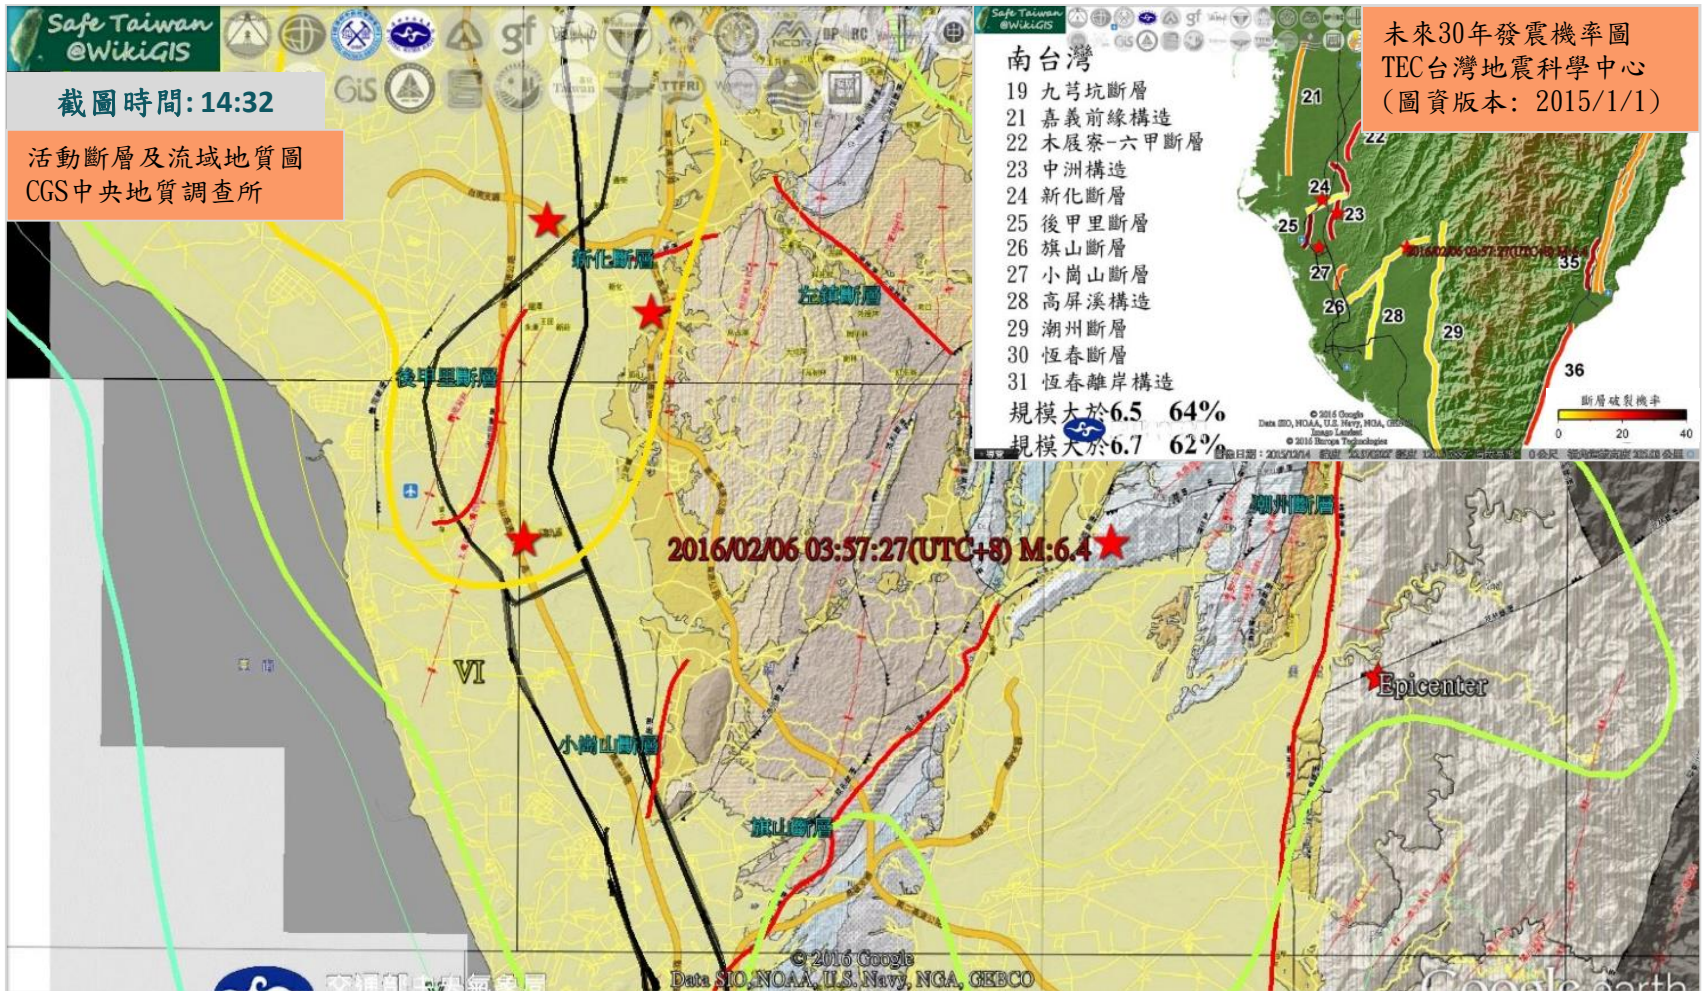
## 斷層分布

強震禍首 盲斷層引發強震(<http://udn.com/news/story/9446/1491982>)，郭鎧紋指出，調出美濃地震附近區域的有感地震資料，發現左鎮、旗山與潮州三條斷層引發的地震都有限，反而是這三條斷層中間有一塊「地震密集帶」，有感地震都集中於此，包括甲仙地震與霧台地震，可能是「盲斷層」，因為根據經濟部中央地質調查所列管的斷層中，這個地震密集帶沒有斷層破裂到地表，所以很難判斷是否有斷層在這地方。

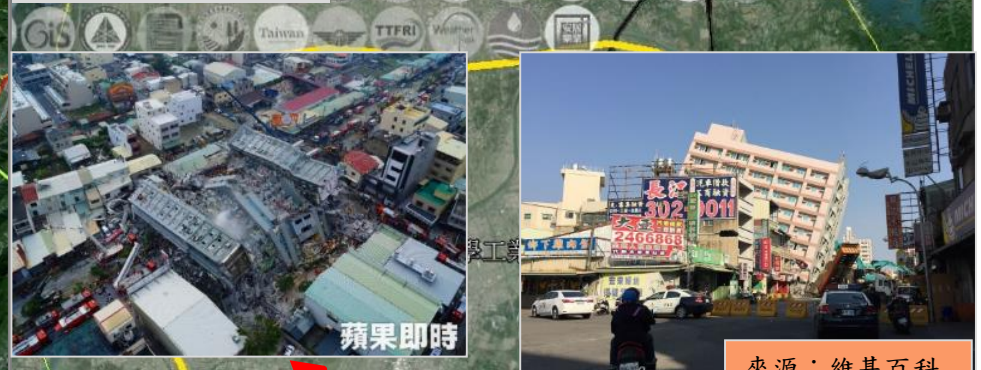
## 公路及建築物災點

災害名稱: 1050206高雄地震
路線樁號: 台20線 全線(雙向) 12K+50 ~ 12K+150
附近地名: 新化
受損狀況: 自來水管爆裂需封閉道路搶修
災害發生時間: 2016/2/6 上午 06:00:00
預計搶通時間: 2016/2/8 上午 08:00:00
交通影響情形: 未全面通車

災害名稱: 105年02月災情
路線樁號: 台3線 全線(雙向) 396K+700
附近地名: 內門國小附近
受損狀況: 路面龜裂至橋墩20米橋面下陷10餘公分
災害發生時間: 2016/2/6 上午 06:00:00
預計搶通時間: 2016/2/13 上午 06:20:00
交通影響情形: 未全面通車

災害名稱: 1050206高雄地震
路線樁號: 台86線 全線(雙向) 15K+734 ~ 16K+239
附近地名: 看東
受損狀況: 橋面位移
災害發生時間: 2016/2/6 下午 05:00:00
預計搶通時間: 2016/5/6 下午 05:00:00
交通影響情形: 未全面通車

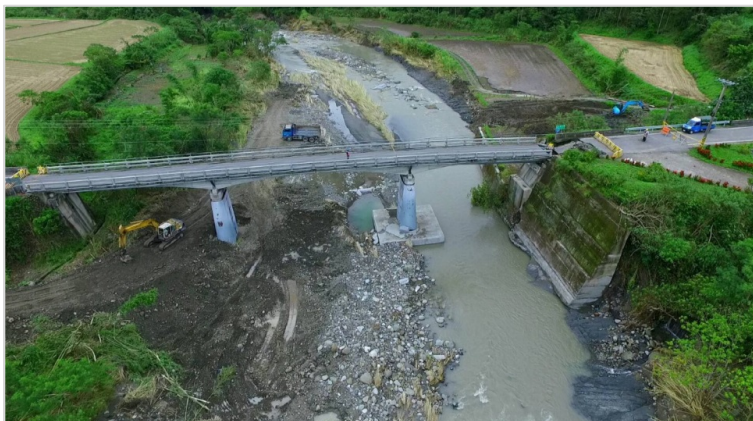
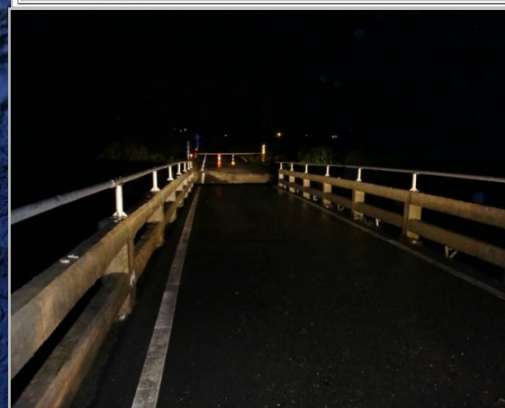
## 2016-07-09-10:08(UTC+8) THB省道台23線橋梁災情@尼伯特颱風

災害名稱：105年尼伯特颱風
路線橋號：台23線 5K+610 ~ 5K+610
附近地名：花蓮縣富里鄉豐南村
受損狀況：台23線花蓮富里5K+610永豐大橋A2橋台及引道7月9日03:30掏空阻斷，現場已管制封閉交通0傷，玉里段陳景揚0910-484040
災害發生時間：2016/7/9 上午 03:30:00
預計搶通時間：2016/7/11 下午 05:00:00
交通影響情形：未全面通車

受損狀況：台23線花蓮富里5K+610永豐大橋A2橋台及引道7月9日03:30掏空阻斷，現場已管制封閉交通0傷，玉里段陳景揚0910-484040；預計0718-1700溪底便道搶通。

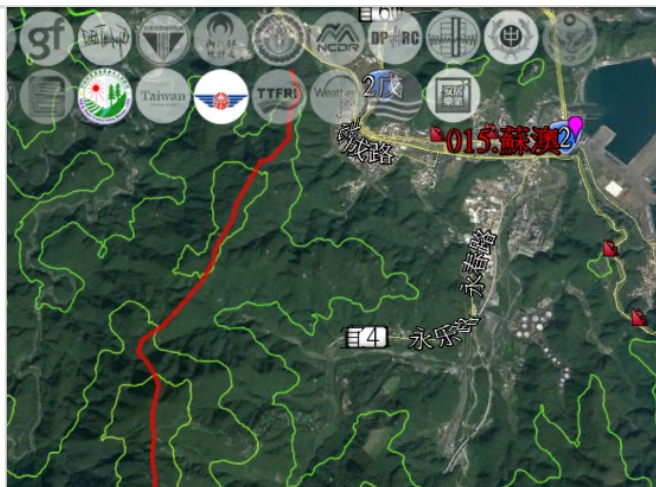
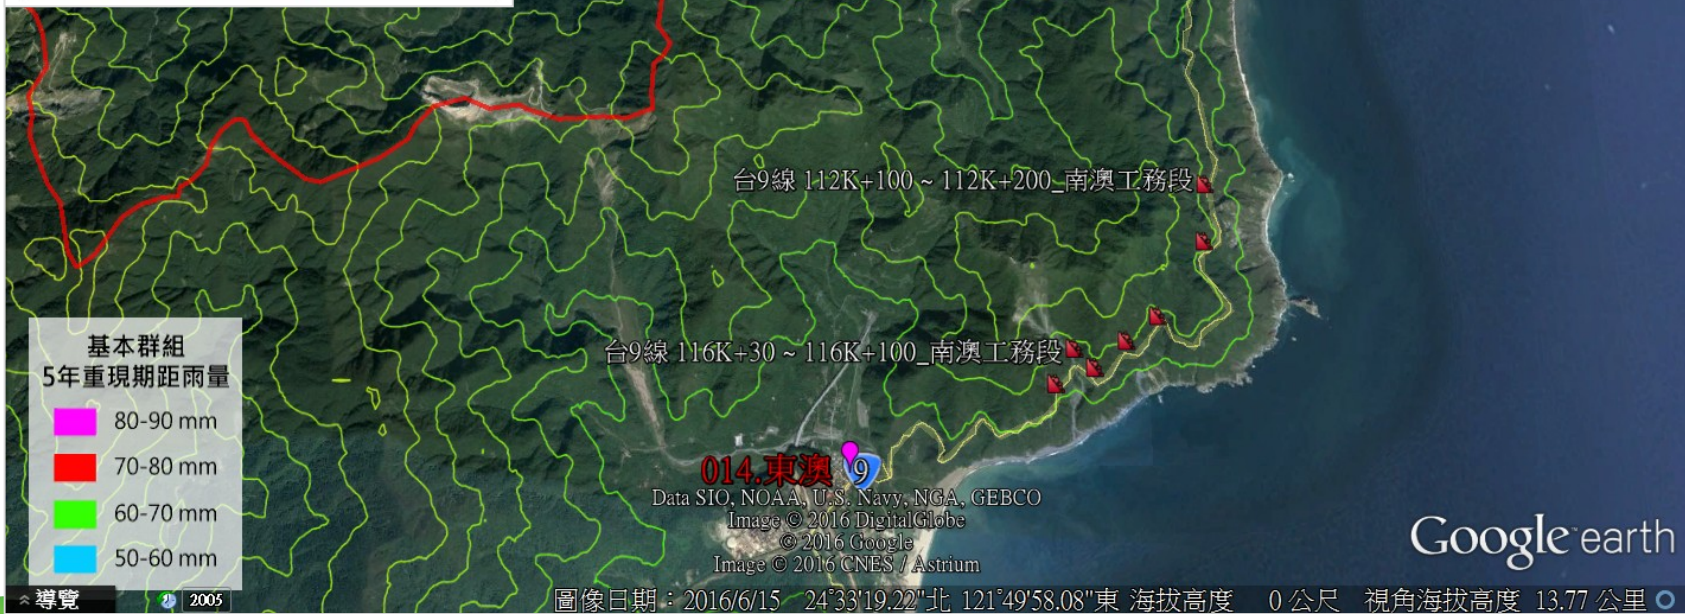
## 公路阻斷位置+重現期距雨量站位置

災害名稱：991021梅姬颱風
路線樞號：台9線 116K+30 ~ 116K+100
附近地名：
受損狀況：上、下邊坡坍方及路基流失缺口長70公尺，寬20公尺，高20公尺。
災害發生時間：2010/10/21 下午 06:00:00
預計搶通時間：2010/11/15 下午 05:00:00
交通影響情形：已全面通車

災害名稱：991021梅姬颱風
路線樞號：台9線 112K+100 ~ 112K+200
附近地名：九宮里
受損狀況：上邊坡坍方長100公尺，寬12公尺，高8公尺*1/2，坍方數量約4800立方公尺。
災害發生時間：2010/10/21 下午 01:00:00
預計搶通時間：2010/10/22 上午 08:00:00
交通影響情形：已全面通車

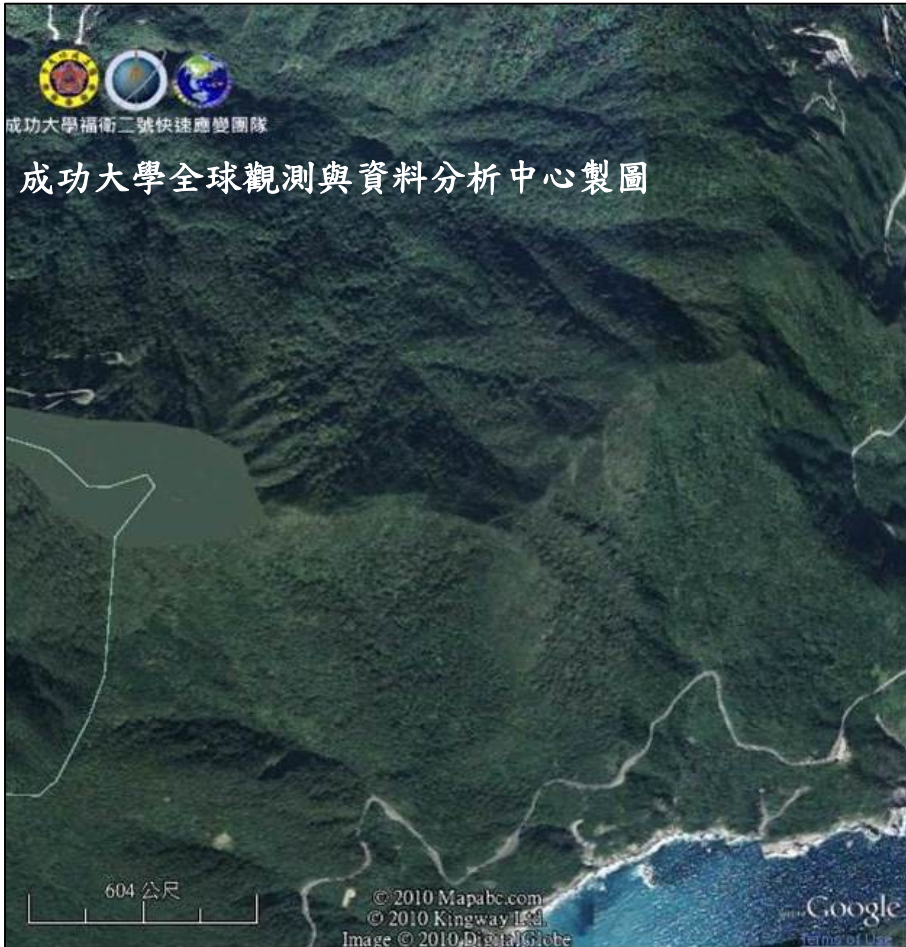
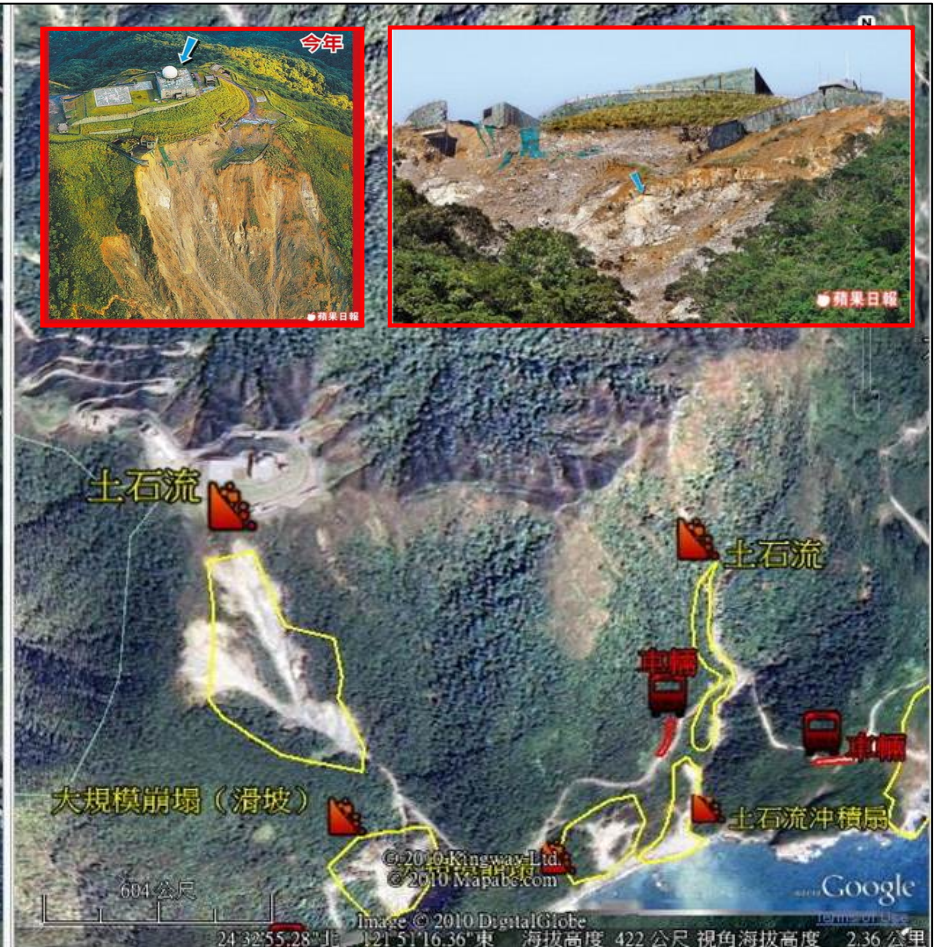
## 災前航空照片vs.災後衛星影像

維基百科：2010年10月21日，受到梅姬颱風外圍環流與東北季風共伴影響，宜蘭縣蘇澳鎮及南澳鄉降下超大豪雨，造成台9線蘇花公路112公里到116公里的路段遭到大量土石崩塌沖毀，行經該路段而受困的大小車約有30輛、逾500人一度受困。在台9線蘇花公路114.5公里附近遇到瞬間暴雨造成的大量坍方，疑似遭到落石擊中並且墜海，車上臺灣民眾與大陸遊客共計共26人失蹤。是臺灣近年最嚴重的遊覽車事故。
