「七二水災災區調查與復建策略研擬」

專案報告

執行單位：中國土木水利工程學會

中華民國 93 年 9 月 7 日

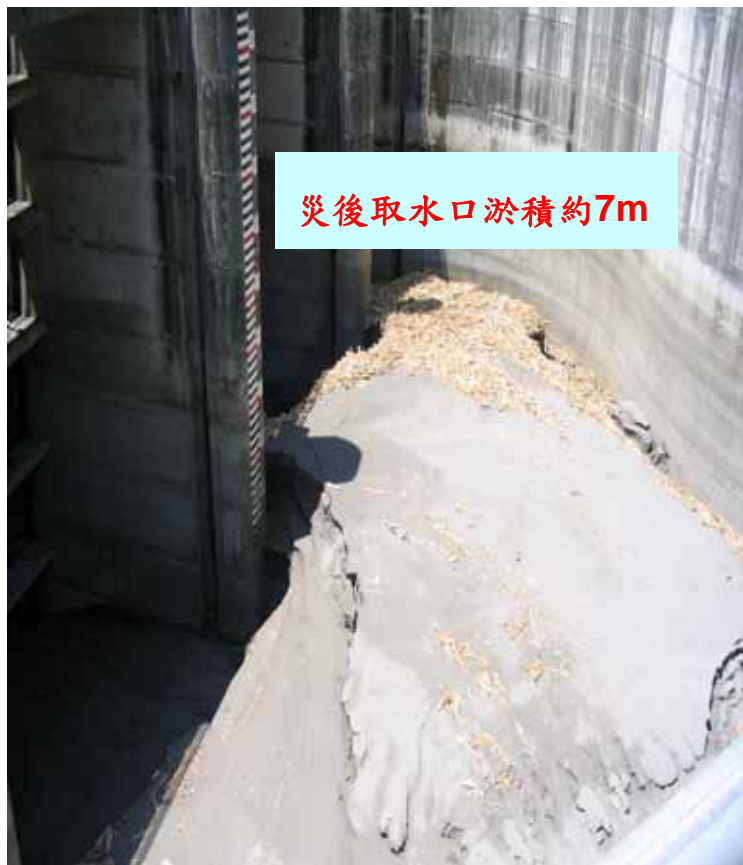
圖 2.7 馬鞍分廠災損情形

| | 頭水高 程(m) | 尾水高 程(m) | 災損情形 | 致災原因 |
|---|---|---|--|--|
| 馬鞍壩與電廠 | 555.5 | 428 | 1. 馬鞍壩取水口淤積約 7m | |

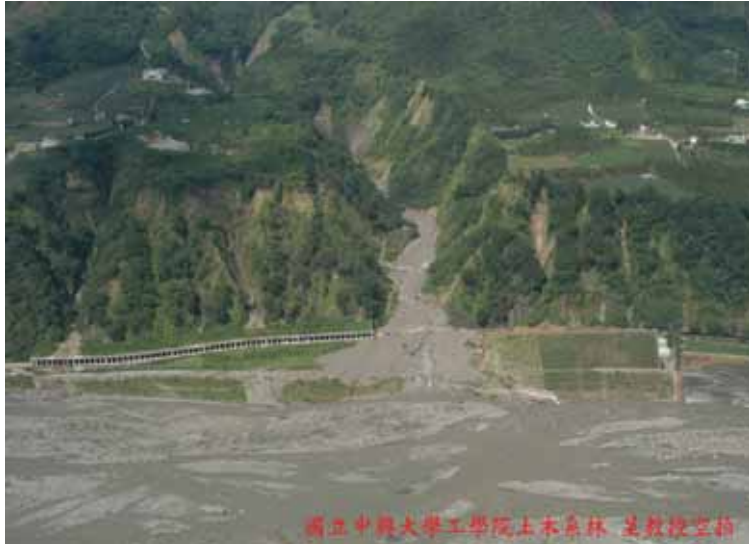
圖 2.14 左：豐丘隧道口位置圖；右：災害現況空拍照片

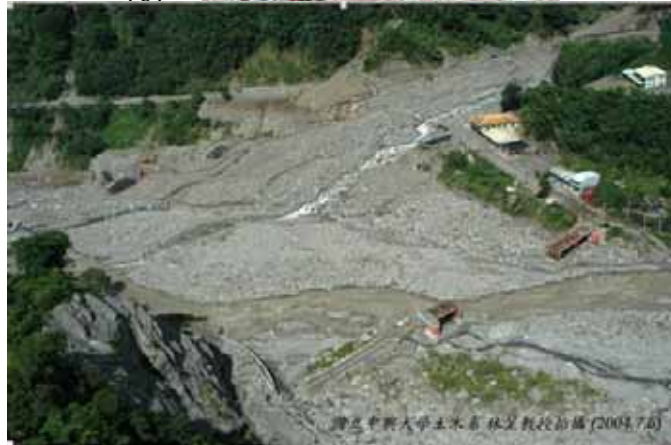
圖 2.23 上：愛玉橋平面位置圖；下：災害現況空拍照片

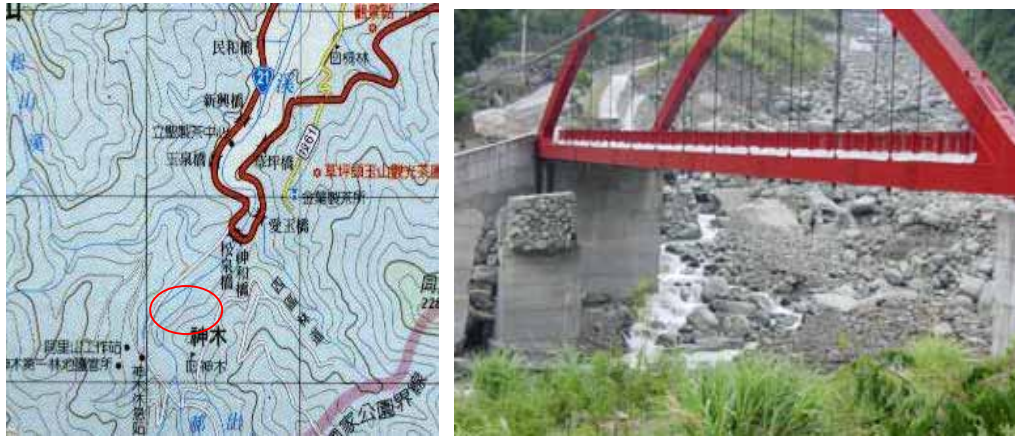
圖 2.25 左：神木吊橋平面位置圖；右：災害現況空拍照片

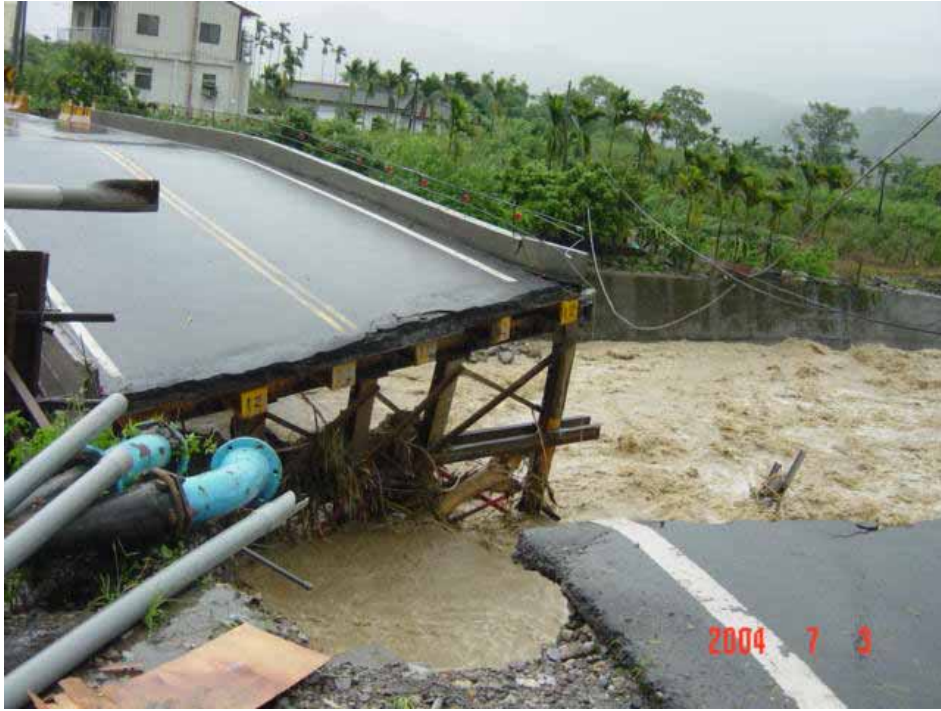
圖 3.6 永安橋斷裂[公路局(2004/7/3)]

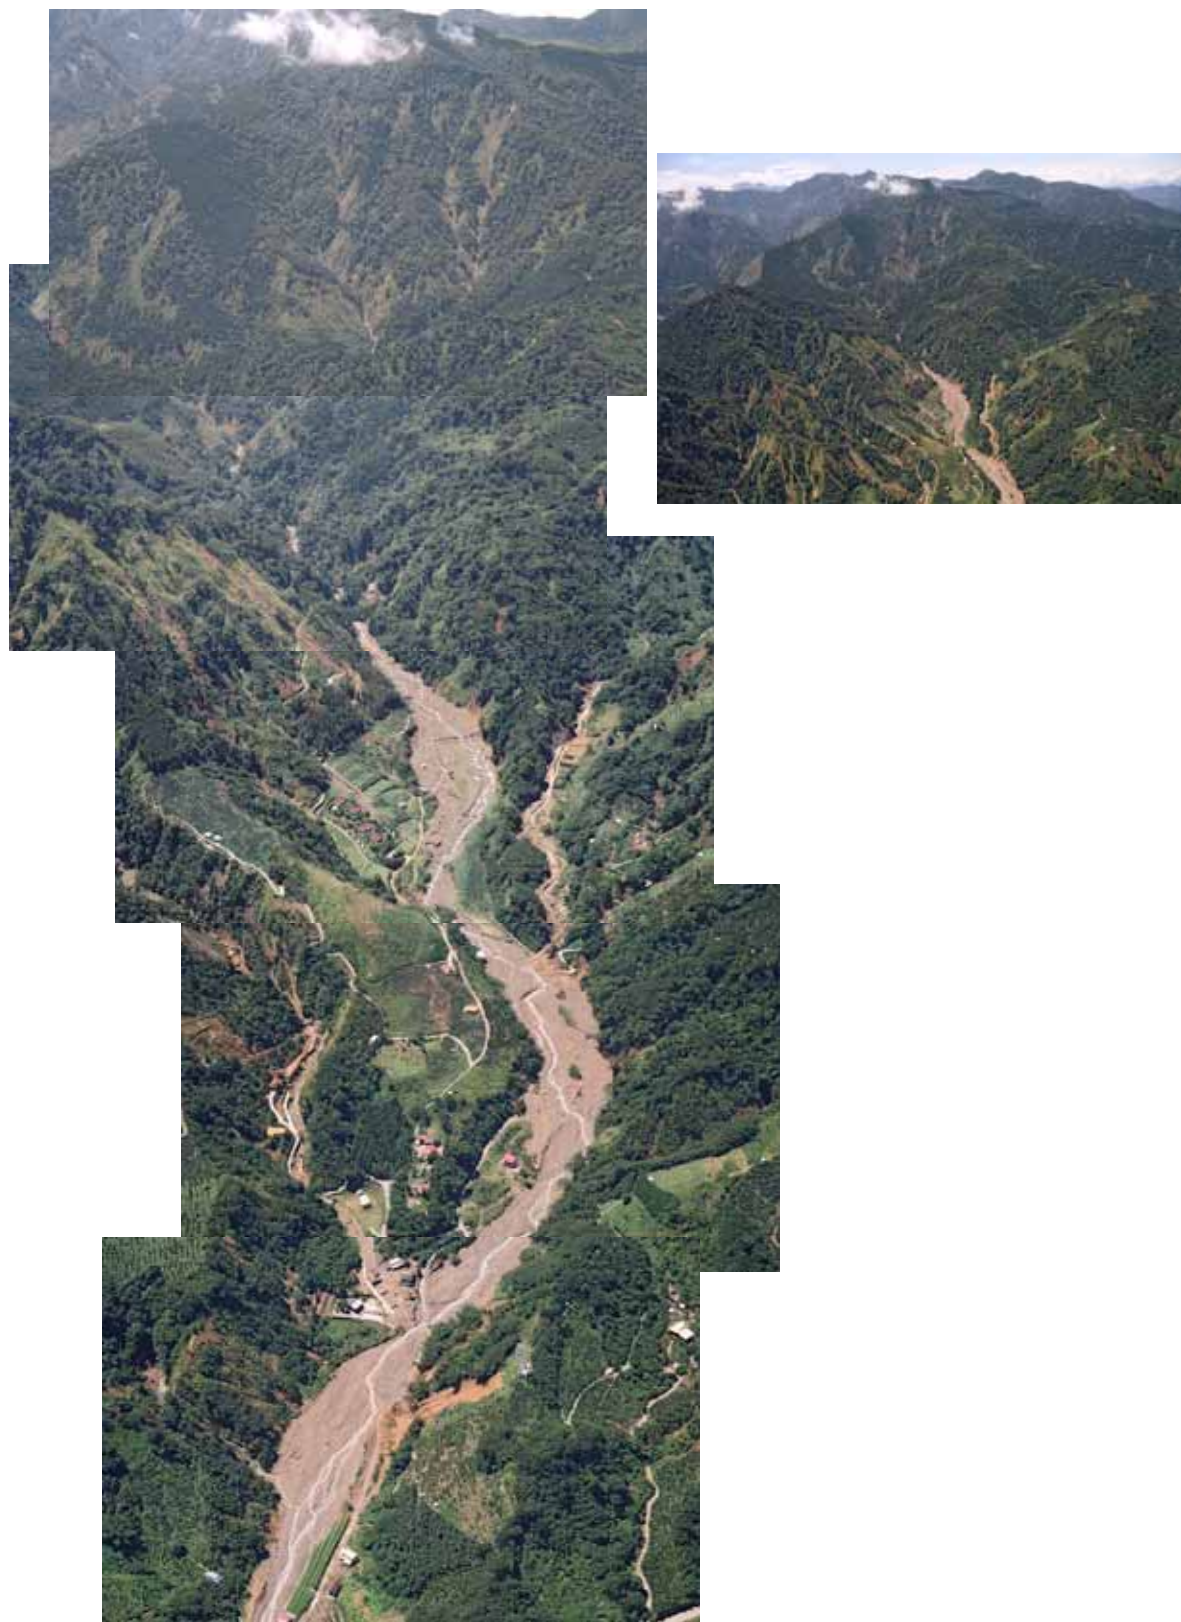
相片 16 自空中攝得觀音坑溪全貌

說明：照片最下方已相當接近觀音坑橋。大致上崩塌地之分佈以位於水長流斷層上盤為主，出露地層為漸新世之水長流層。由東往西依序還有遠藤山斷層以及大茅埔斷層東北溪南向橫切觀音坑溪中游。由照片約略可觀察到觀音坑溪源頭坑溝之土砂多已被沖入河道。

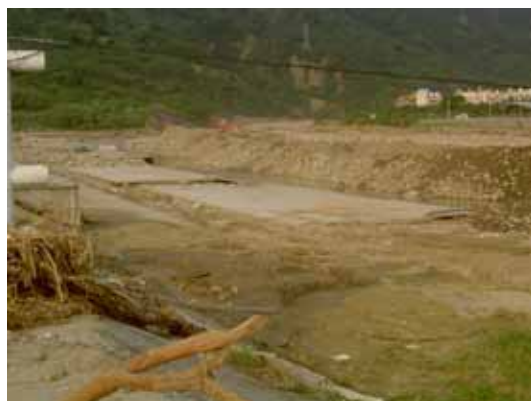
敏督莉風災之降雨量可能已經超過河道原本的設計通洪標準，再加上上游沖刷而下的砂石淤積於河道內，底床壅昇，河道通水面積不足以宣洩洪流，使河道發生溢淹，造成鄰近區域氾濫成災。後附照片為一江橋上游面河道土石淤積之情況（相片 39），以及一江橋（相片 40 左）與金谿橋（相片 40 右）河道通水面積不足之情況。以下條列災害肇因：

相片 39 一江橋上游河道土石淤積情況

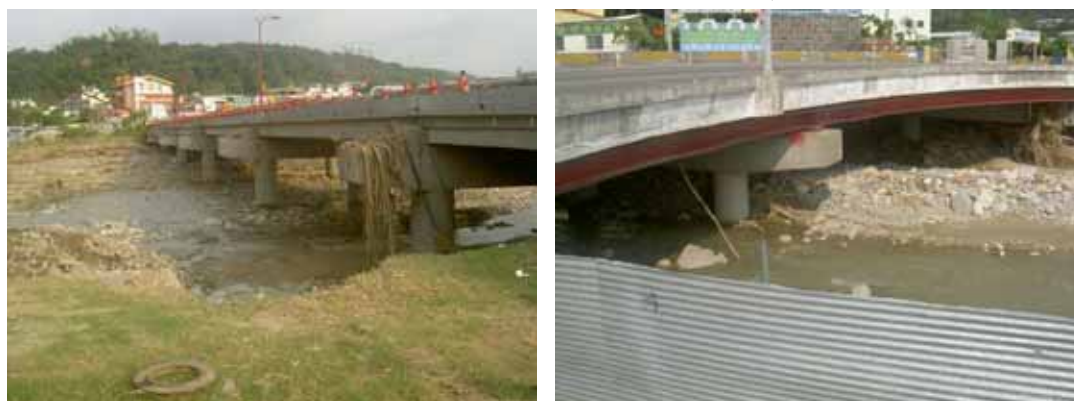
相片 40 一江橋通水斷面不足情況（左），金谿橋通水斷面不足情況（右）

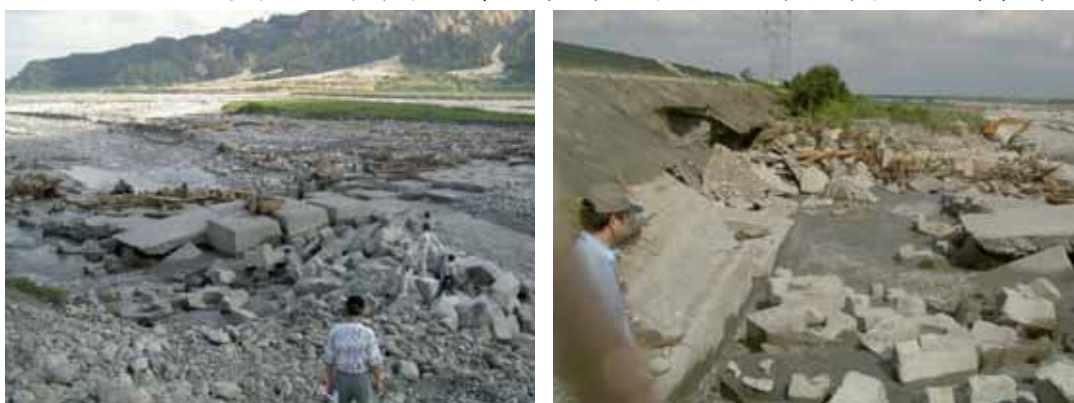
敏督莉風災過大降雨量所導引的巨大洪流，破壞水工建造物的基腳，導致水工建造物崩塌破壞，其中，此類型的破壞有很大的比例會發生在彎道凹岸處，造成凹岸堤岸毀損。另外，水流挾帶的土石與浮木的衝擊，亦可能會使水工建造物遭受破壞(如相片 41~42)。另外，水工建造物施作方式與位置亦有待檢討，相片 43（左）為大安溪土城堤防橋樑下游固床工，沿著河道縱向並無施作防止固床工下游面過度沖刷之緩衝設施，造成固床工上下游面底床高程落差頗大；相片 43（右）展示該固床工與堤岸交接面之破壞情況，此處之工程設計有待檢討。相片 44（左）為河道行水區受到水工建造物之通水阻礙，相片 44（右）則為下游面相對產生之堤岸破壞情況。相片 45 分別展現糯米橋附近兩座橋樑間配置關係影響洪水通行，由圖中可清楚看出河道通水斷面因兩橋樑施作而變小，阻礙洪水流

照片 43 大安溪土城堤防橋樑下游固床工（左），固床工與堤防交接面（右）

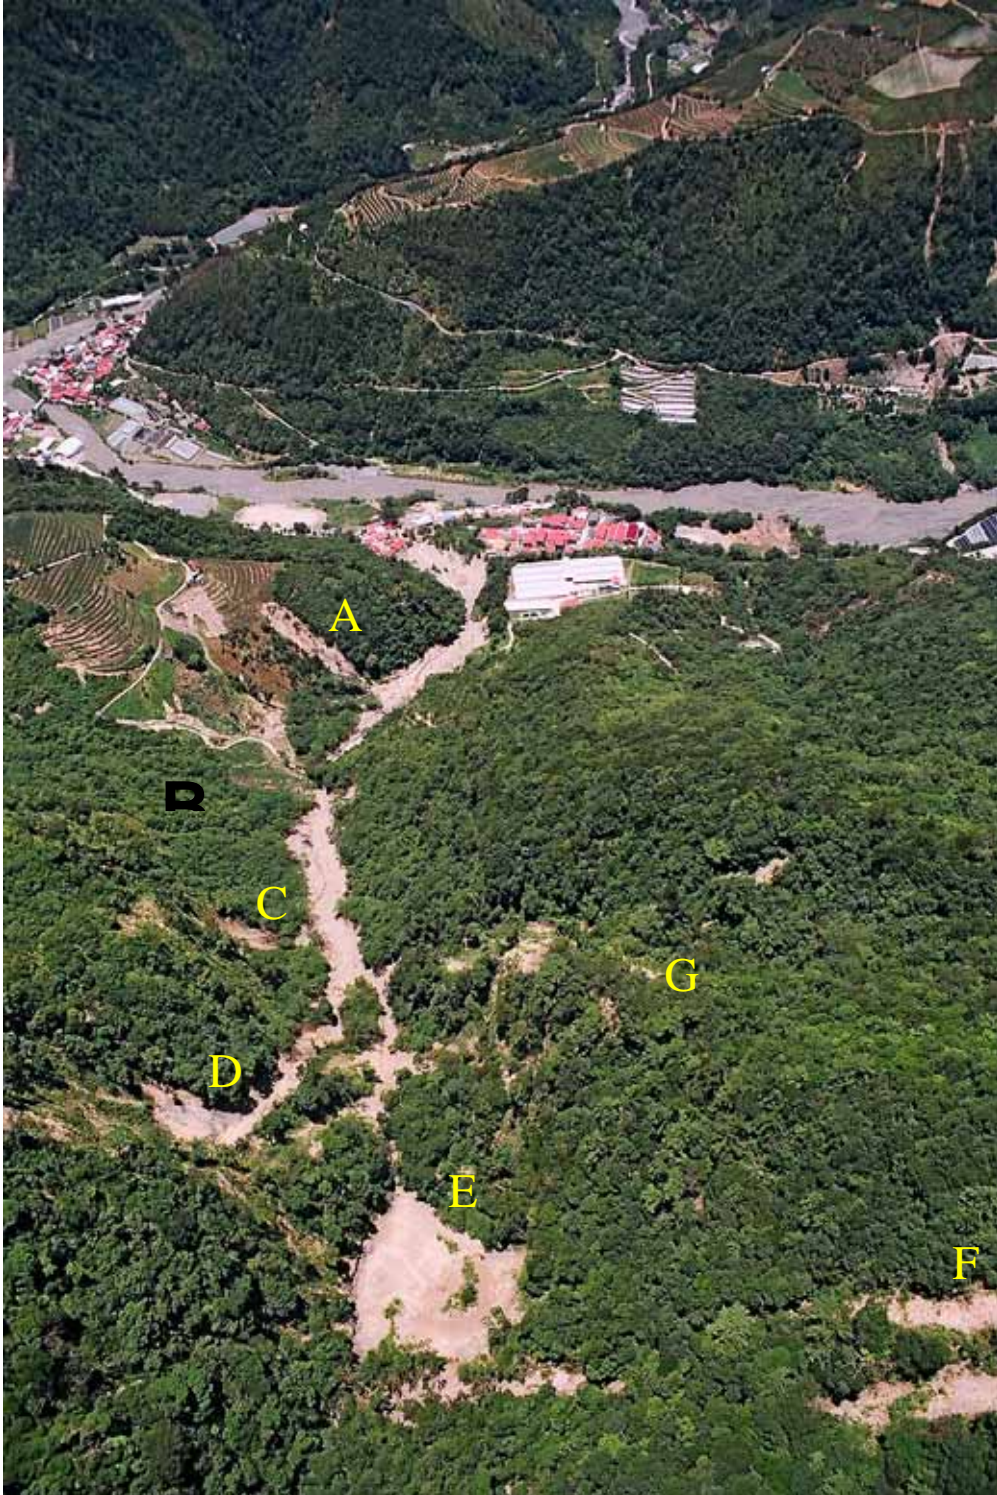
投 003 土石流潛勢溪流(下眉橋旁野溪)全貌，下游為南豐村 4 鄰(天主堂所在地)，野溪左岸開墾區清晰可見，照片左側上方為南山溪(南投 A002)。照片下方中央(E 處)源頭之崩塌坡面坡腳岩盤已出露，其上方另有多處崩塌(F 處)。左岸尚有兩處崩塌區(C 與 D 處)，其中左岸靠近源頭之崩塌(D 處)較為嚴重，然而崩塌面岩盤已出露，至於右岸崩塌(G 處)主要為坡頂崩塌下滑形成溝狀裸坡。開墾區邊坡下緣可見有兩處溝狀崩塌地(A 與 B 處)，崩塌型式似乎為沖蝕溝逐漸發展所引起。

南投 003 之沖積扇威脅四鄰之安全，因河道轉彎造成之超高現象，將更使得四鄰之危險程度升高。然而，因野溪主要位於破碎之板岩區，土砂粒徑似乎較小，因此與大石塊相比破壞力較低。

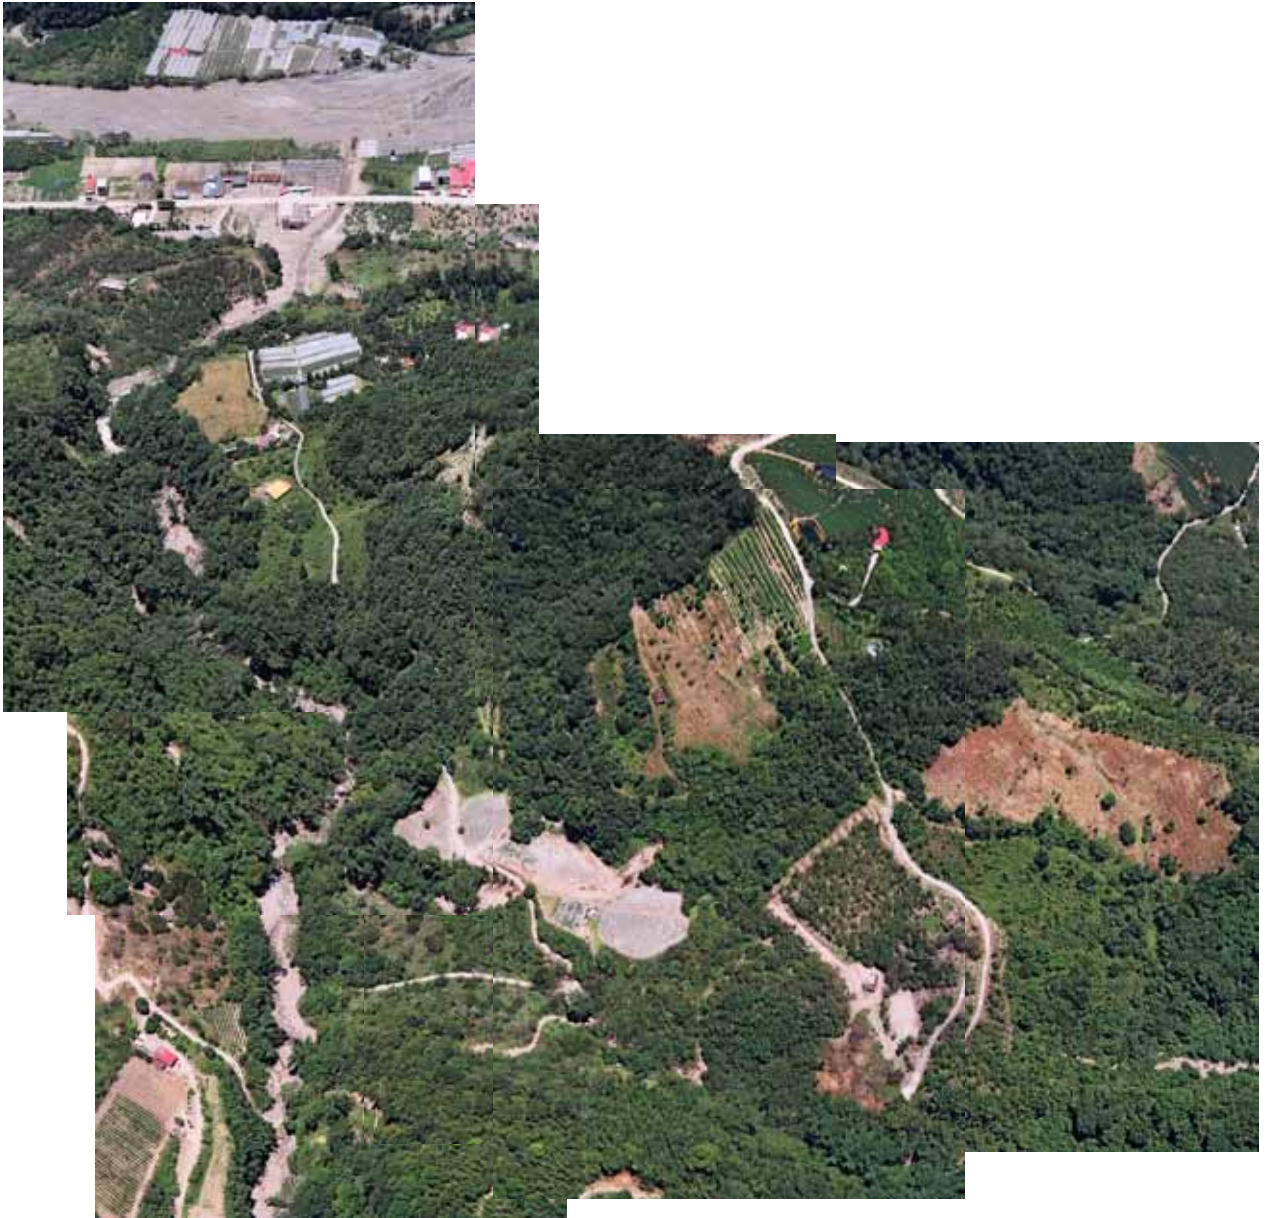
南投 004 土石流潛勢溪流中游溪溝中仍堆積有部分土石。

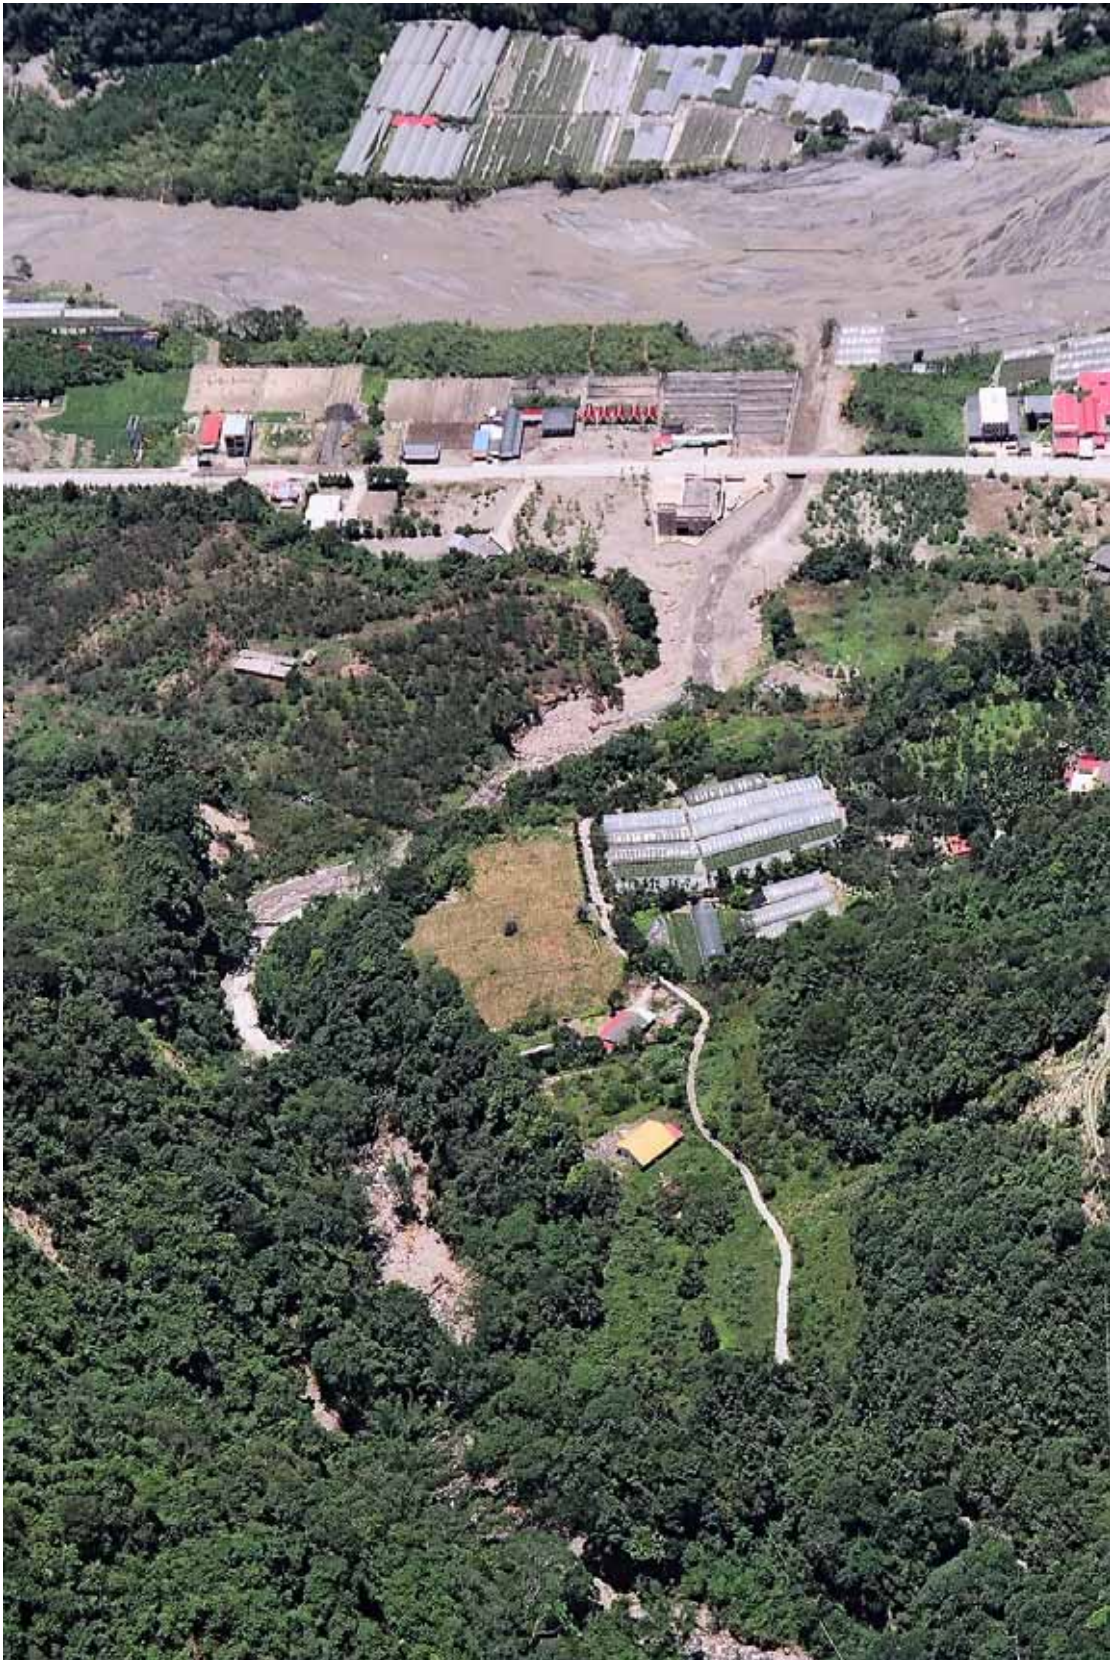
南投 004 土石流潛勢溪流下游沖積扇，沖積扇正中央為加油站。因下移土砂粒徑較小，因此加油站以及南山橋僅被掩埋，並未直接被破壞。

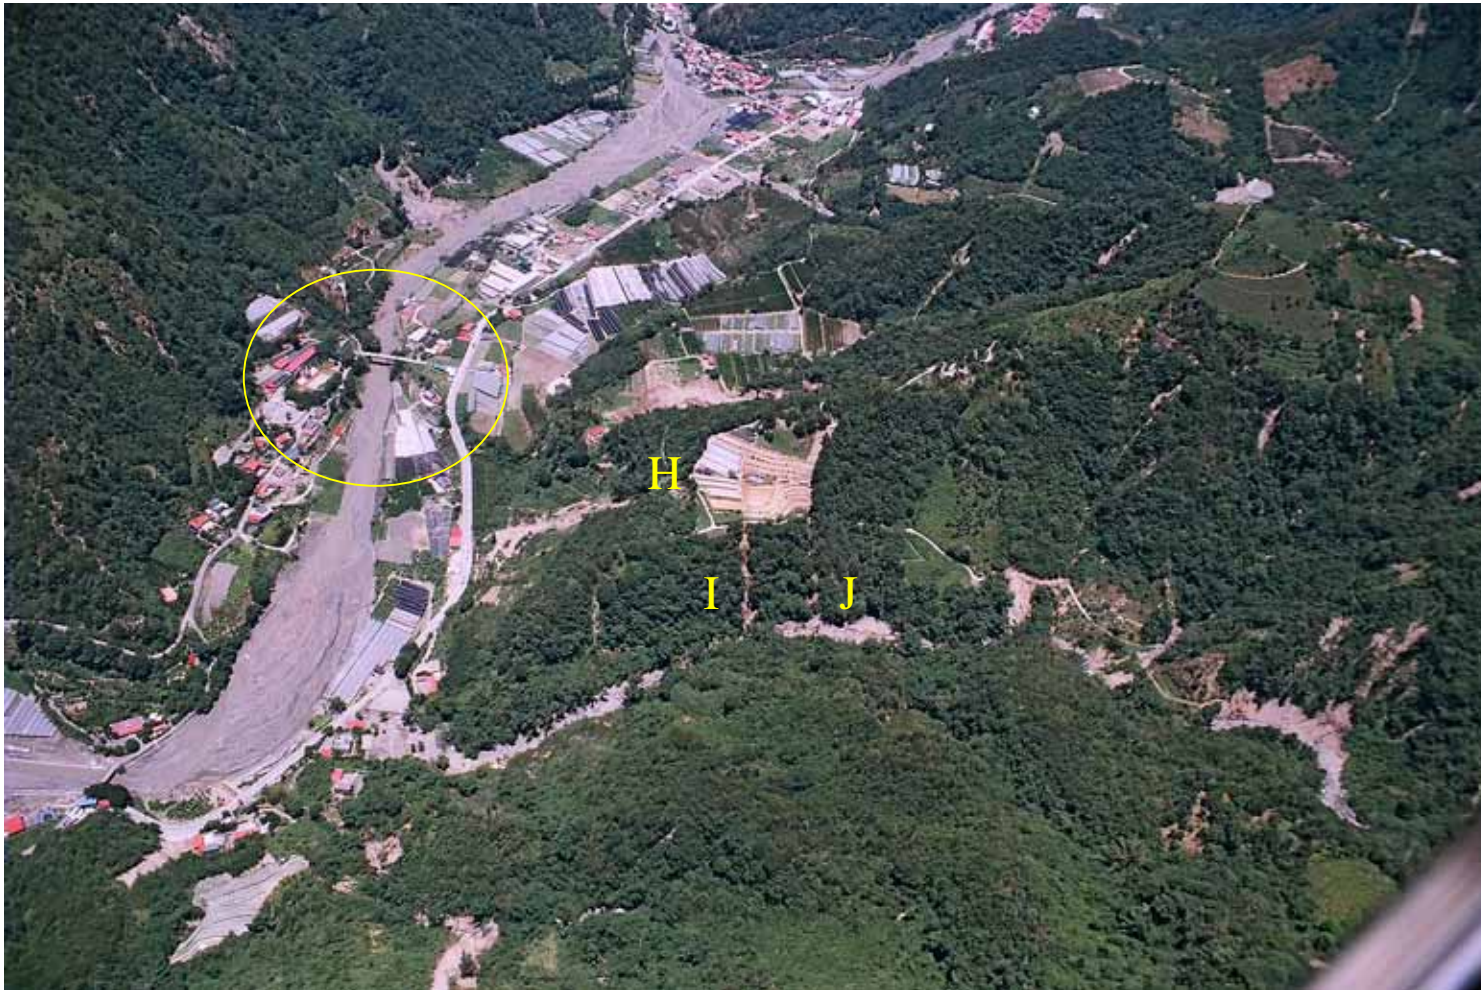
楓子林橋上方開墾區邊緣共有三處溝狀崩塌地，一處直接崩落至台 14 線(H 處)，兩處進入南投 005 野溪(I 與 J 處)，照片左側為同心橋，南豐國小操場清晰可見，其上方則為南投 A003 野溪。

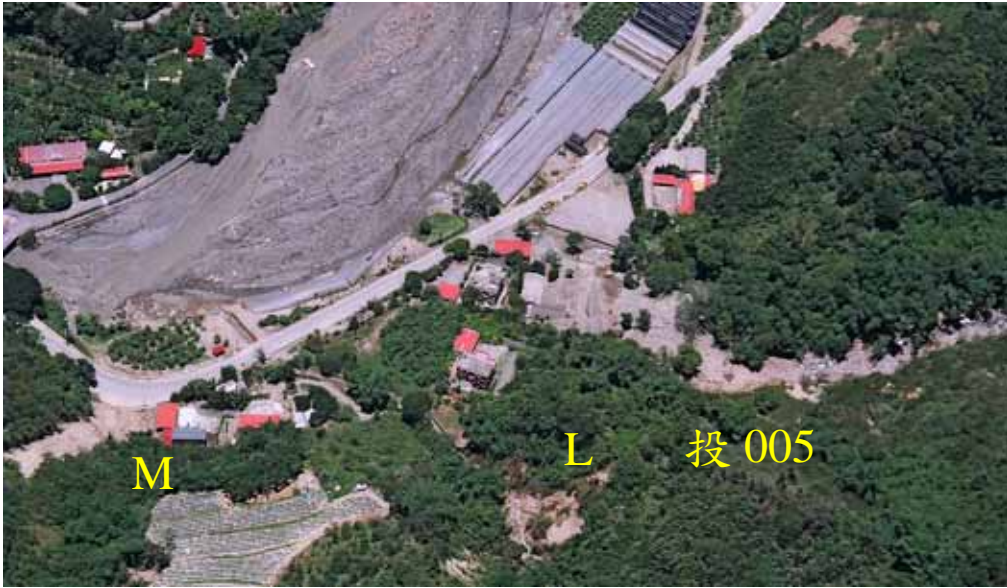
上圖標示 L,M 處之道路及保全對象受損情況。

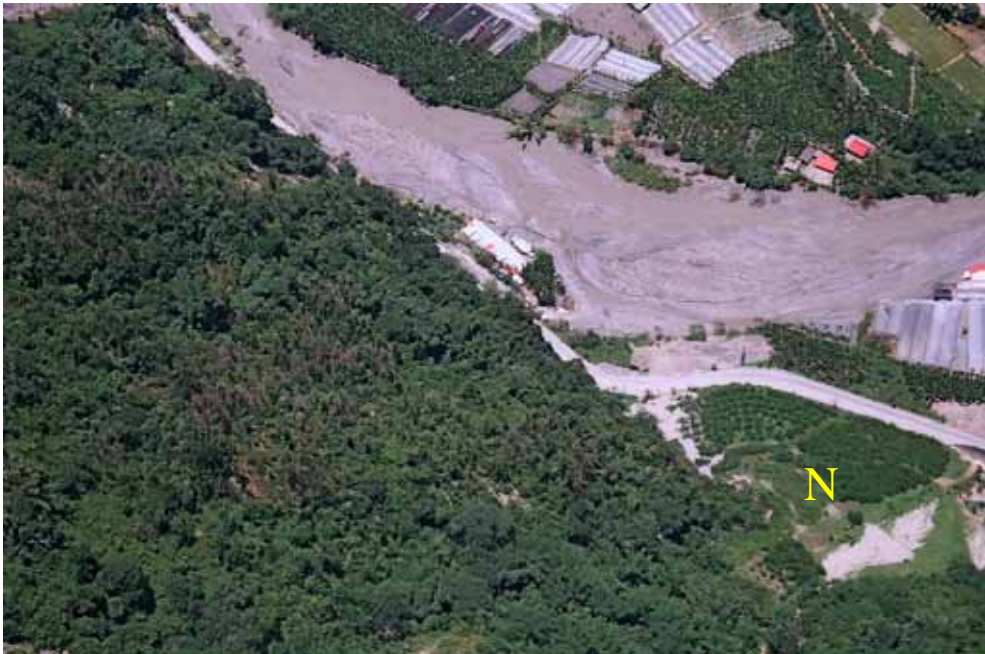
上圖標示 N 處之道路及保全對象受損情況。

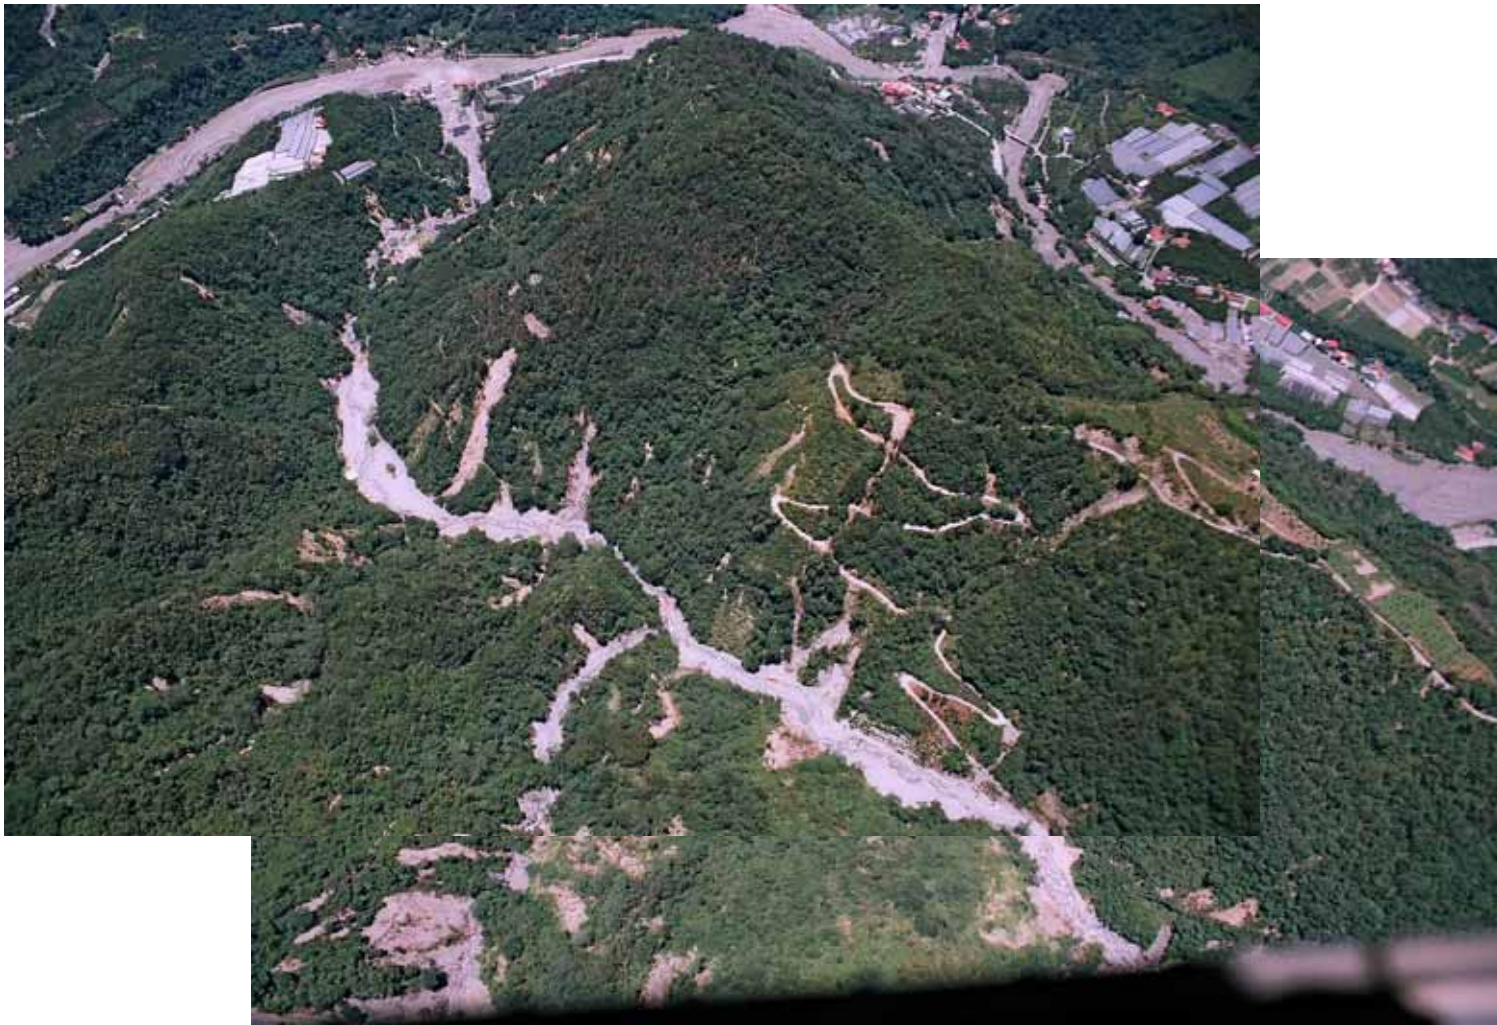
南投 A006(本部溪橋上游野溪)全貌，右岸之崩塌位置與道路相關性高。

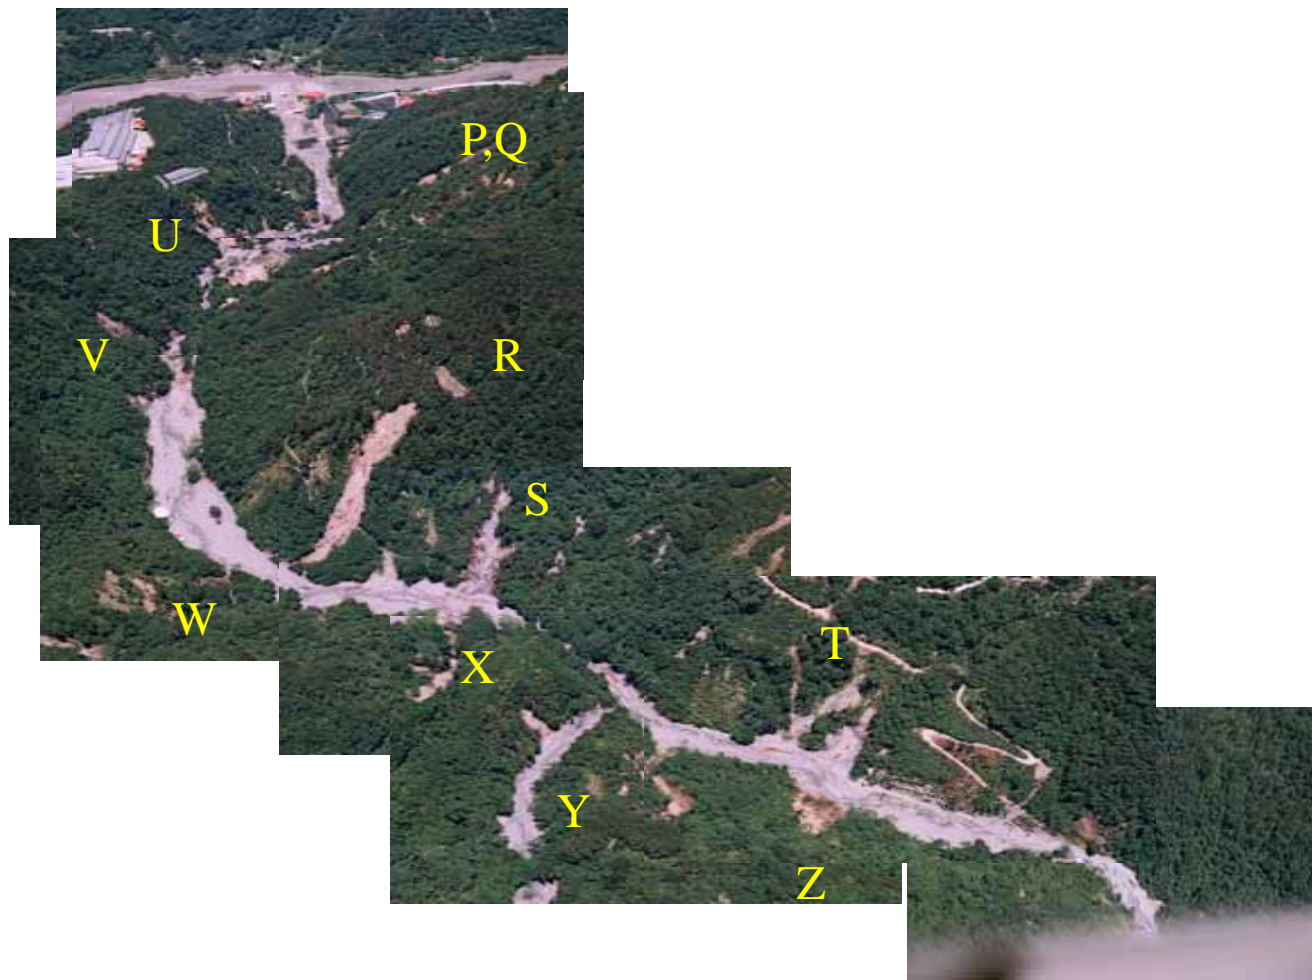
南投 A006(本部溪橋上游野溪)全貌，右岸之崩塌(P,Q,R,S,T)僅見於中、下游，左岸之崩塌數目遠超過右岸，且規模較大(如標示 Y 處之上游)。

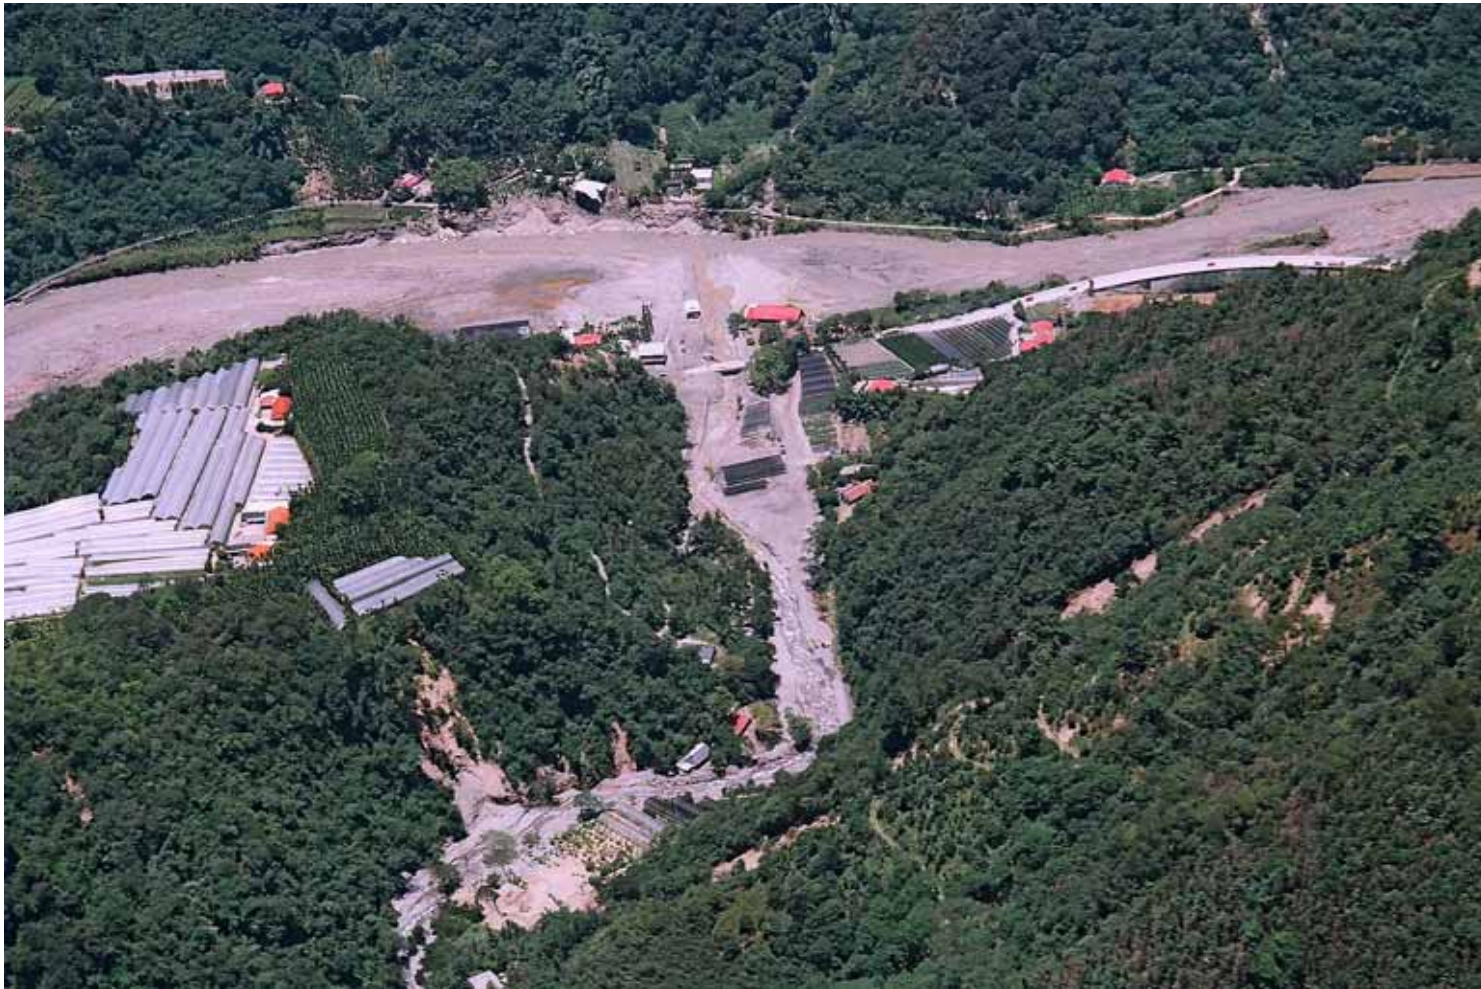
南投 A006(本部溪橋上游野溪)下游沖積扇，照片中隱約可見，眉溪於此稍微成一弧型轉彎，形成本部溪橋對岸之河岸沖刷，加上本部溪沖刷而下之土砂佔據河道，因此造成河岸側蝕問題更形嚴重，對岸民宅已因河岸側蝕造成基礎掏空而傾倒。

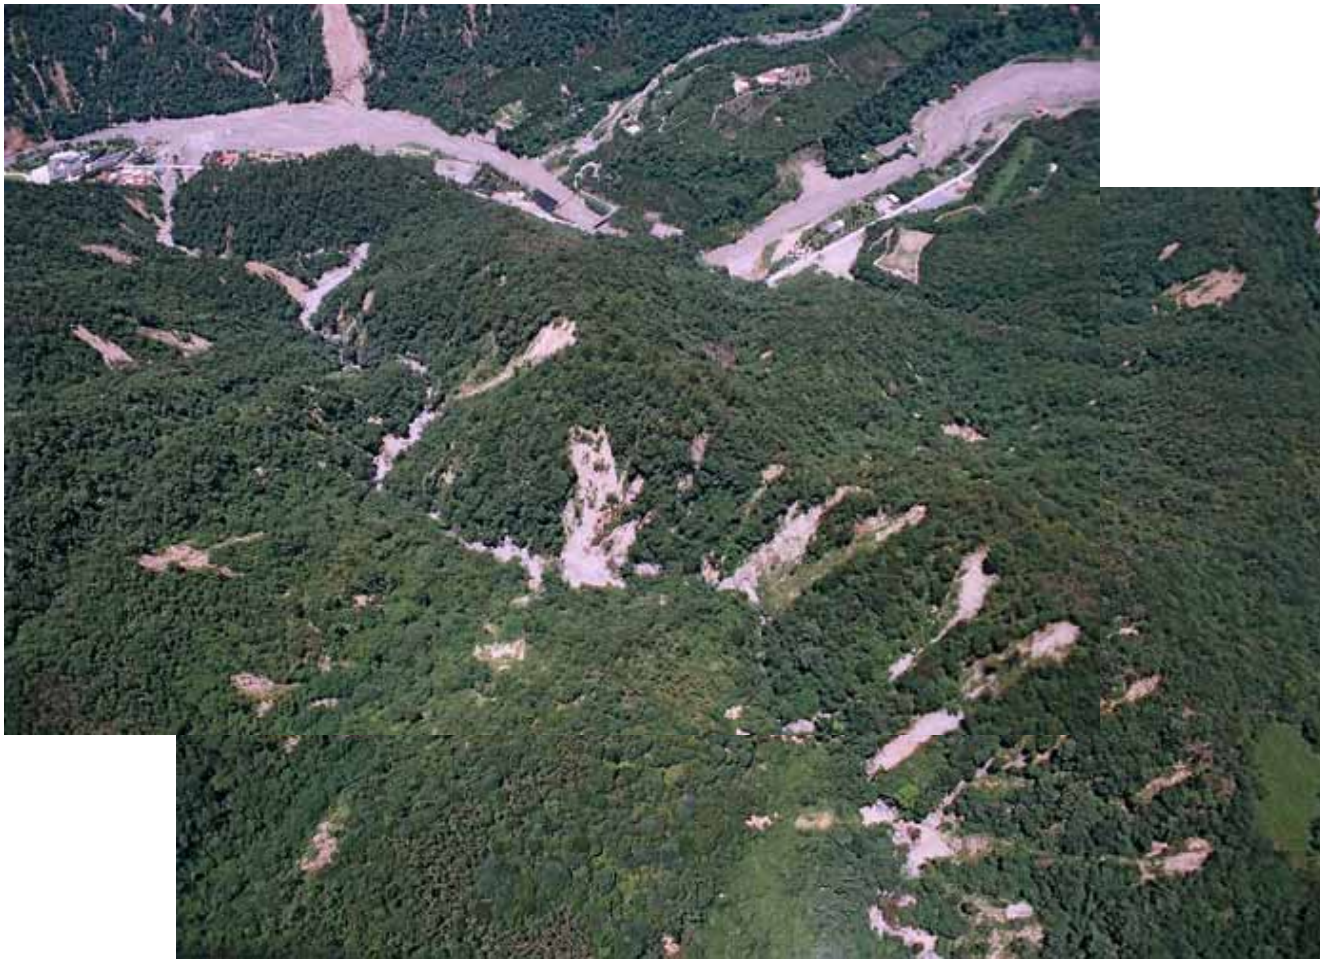
投 009 土石流潛勢溪流(獅子頭橋上游野溪全貌)，野溪上游滿佈崩塌地。

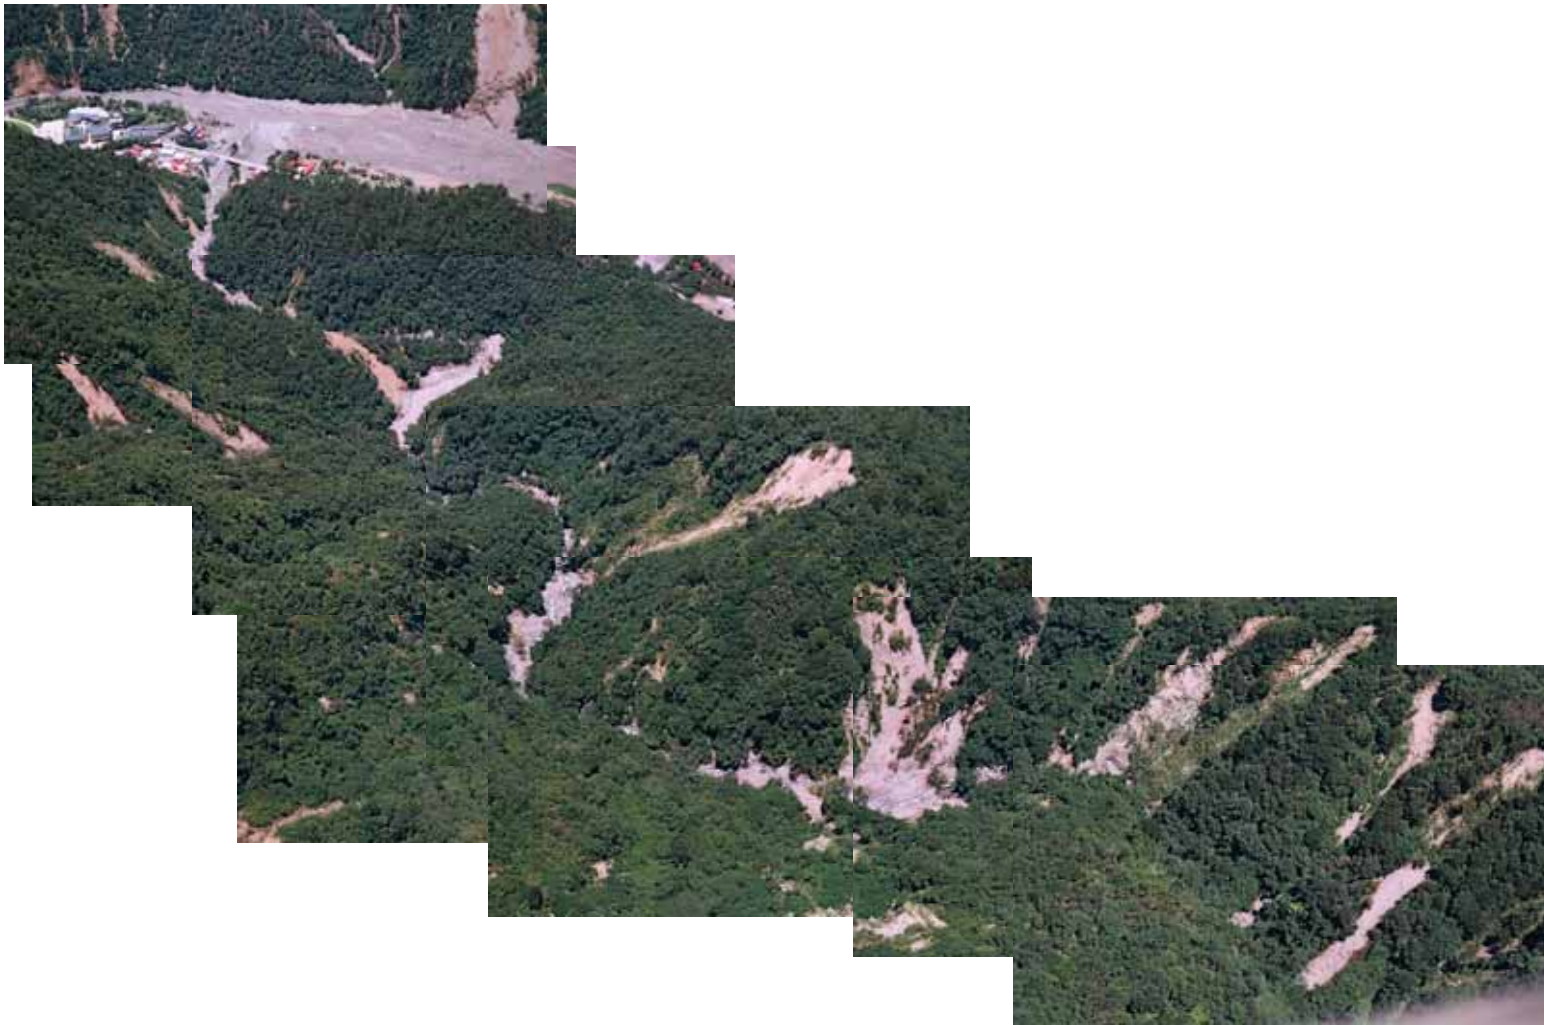
投 009 土石流潛勢溪流上游崩塌地之坡腳似無太多崖錐土砂堆積。

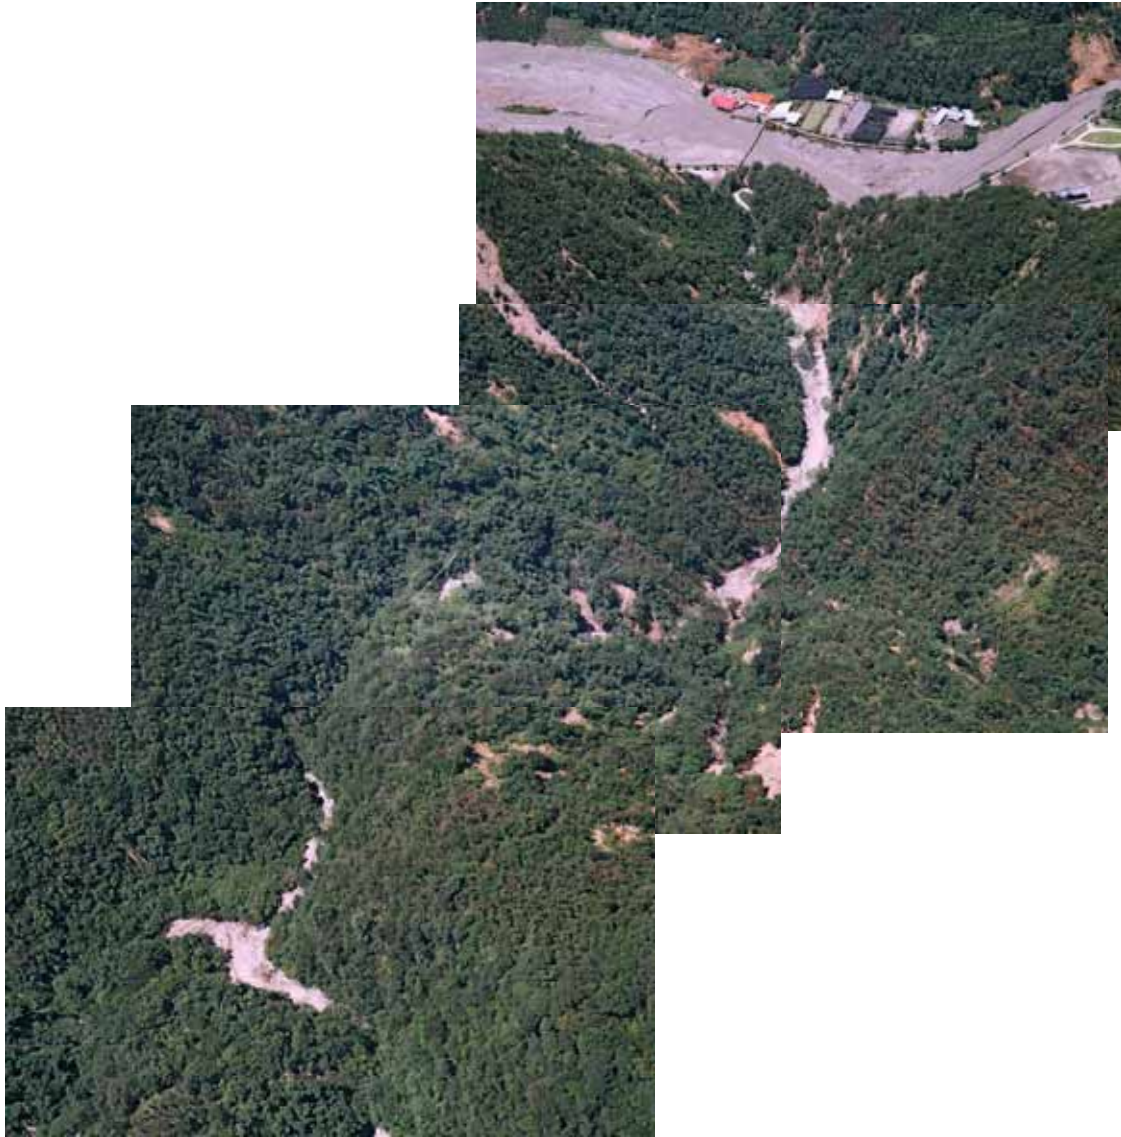
南投 A008 土石流潛勢溪流(觀音吊橋旁野溪)中游崩塌情況，觀音瀑布位於此一野溪中，根據地質調查所埔里圖幅說明書，達見砂岩出露於觀音瀑布。

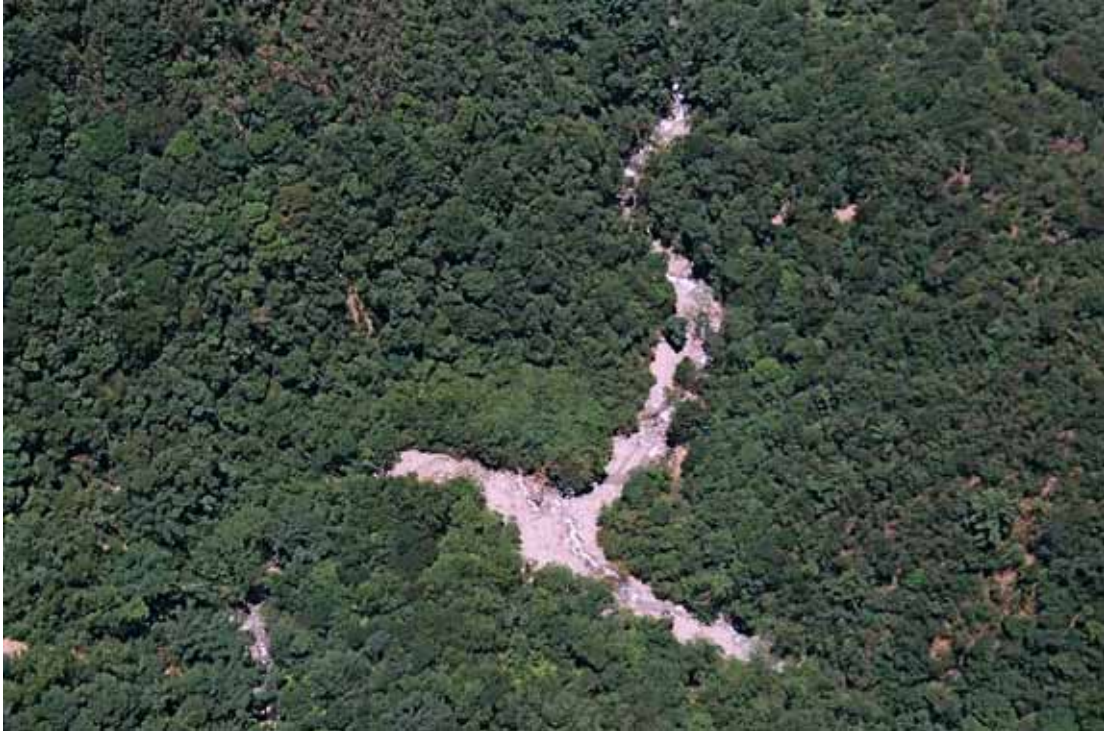
南投 A008 土石流潛勢溪流(觀音吊橋旁野溪)中游河道土砂堆積情況。
