「七二水災災區調查與復建策略研擬」

專案報告

執行單位：中國土木水利工程學會

中華民國 93 年 9 月 7 日

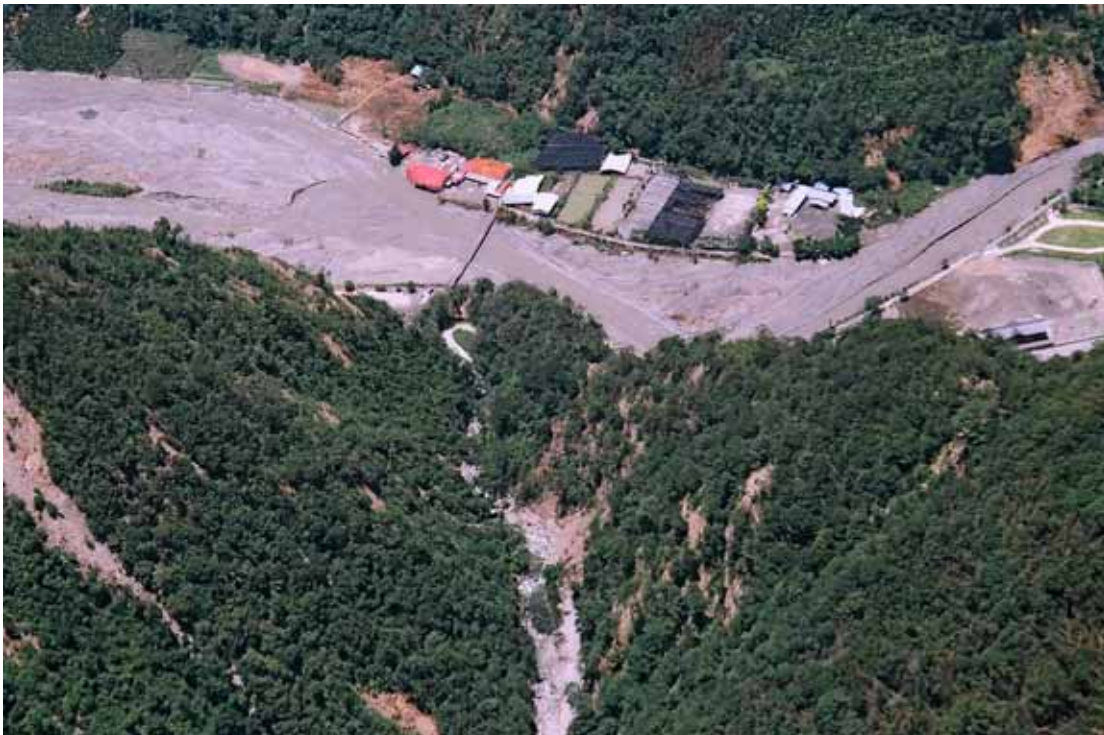
南投 A008 土石流潛勢溪流(觀音吊橋旁野溪)下游沖積扇，圖中跨眉溪之橋即為觀音吊橋，觀音吊橋下游因南投 A008 之土砂下移進入主河道，加上河道突然變寬，因此土砂於河道中嚴重淤積，並掩埋部份位於河階地之民宅。

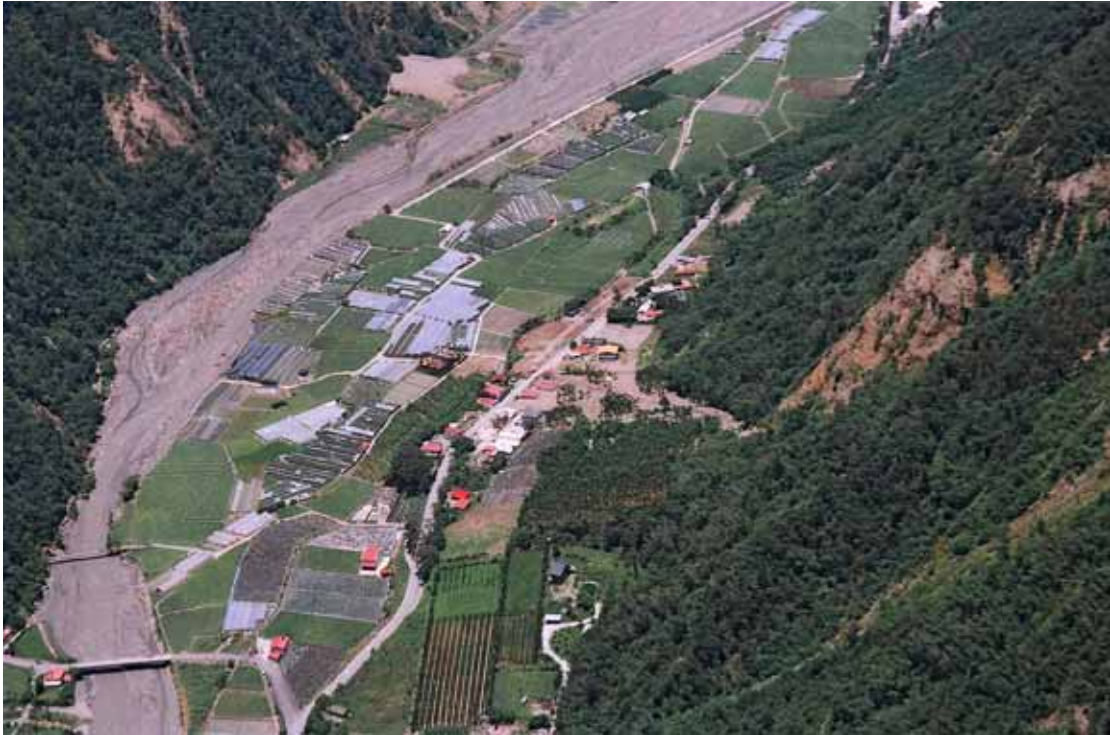
菓子林附近民宅受崩塌土砂淤埋。坡腳仍有不少之崖錐土砂堆積。

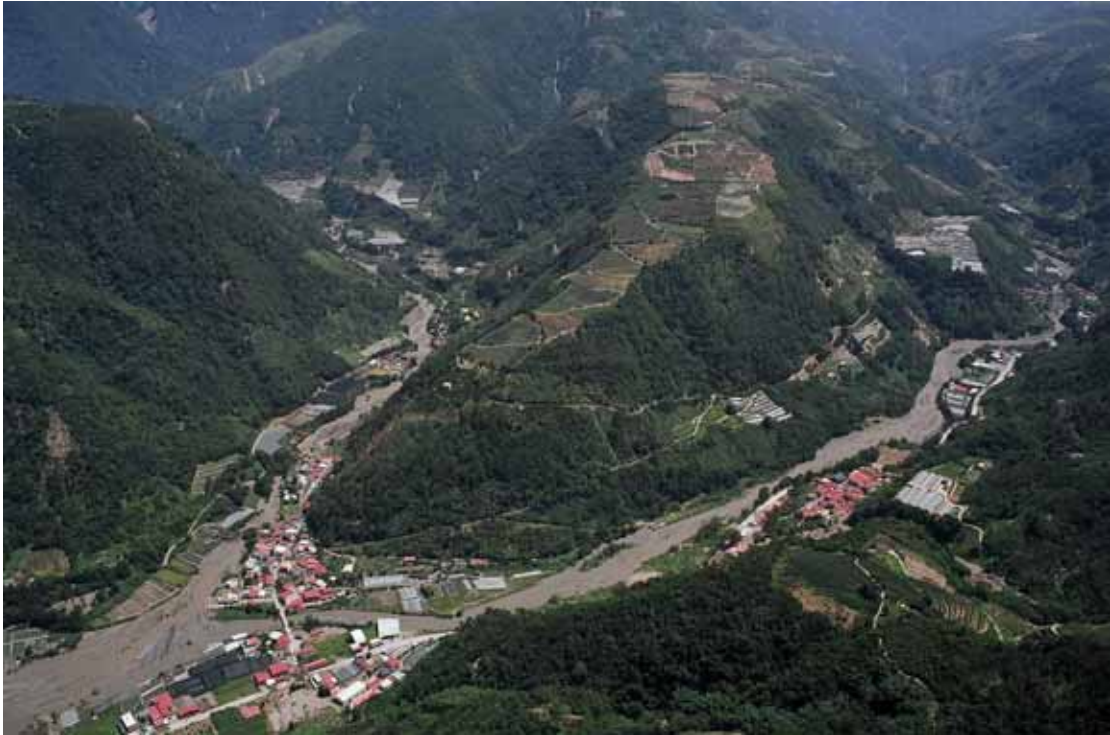
眉溪(右側)與南山溪(左側)交會處。七二水災造成南山溪溪床淤積，並導致5,6,7鄰淹水。(齊柏林攝)

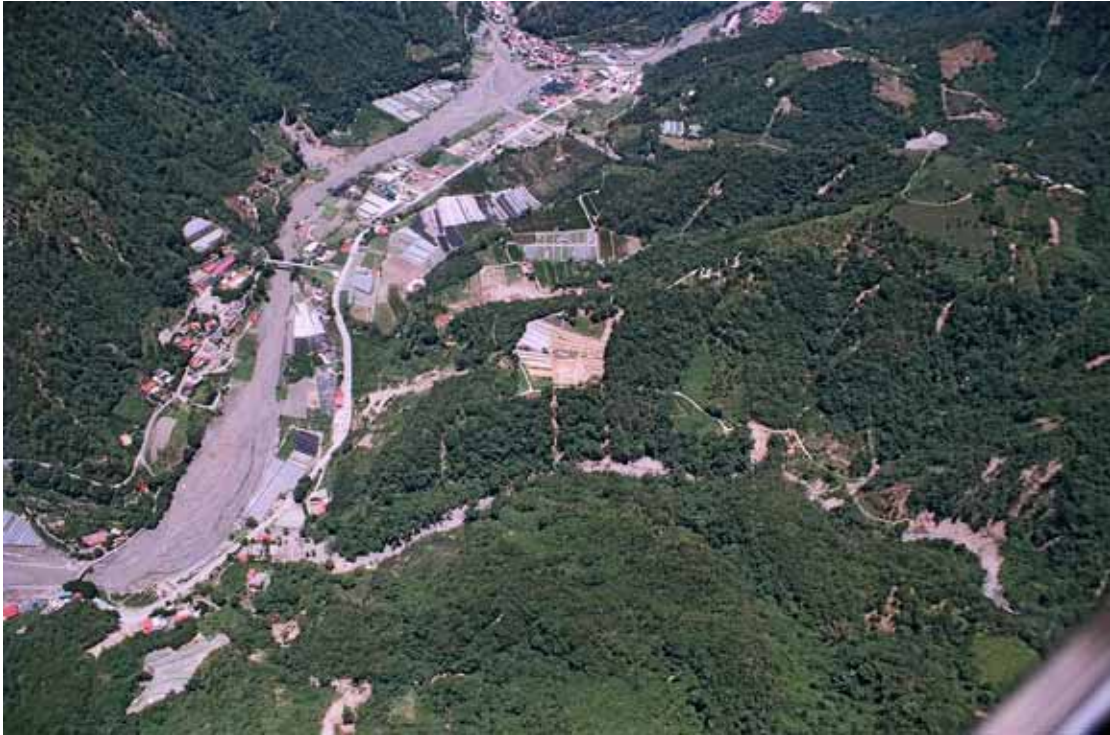
投 A003 土石流潛勢溪流屬坡面崩塌形成之蝕溝。地形上原即為一凹坡。

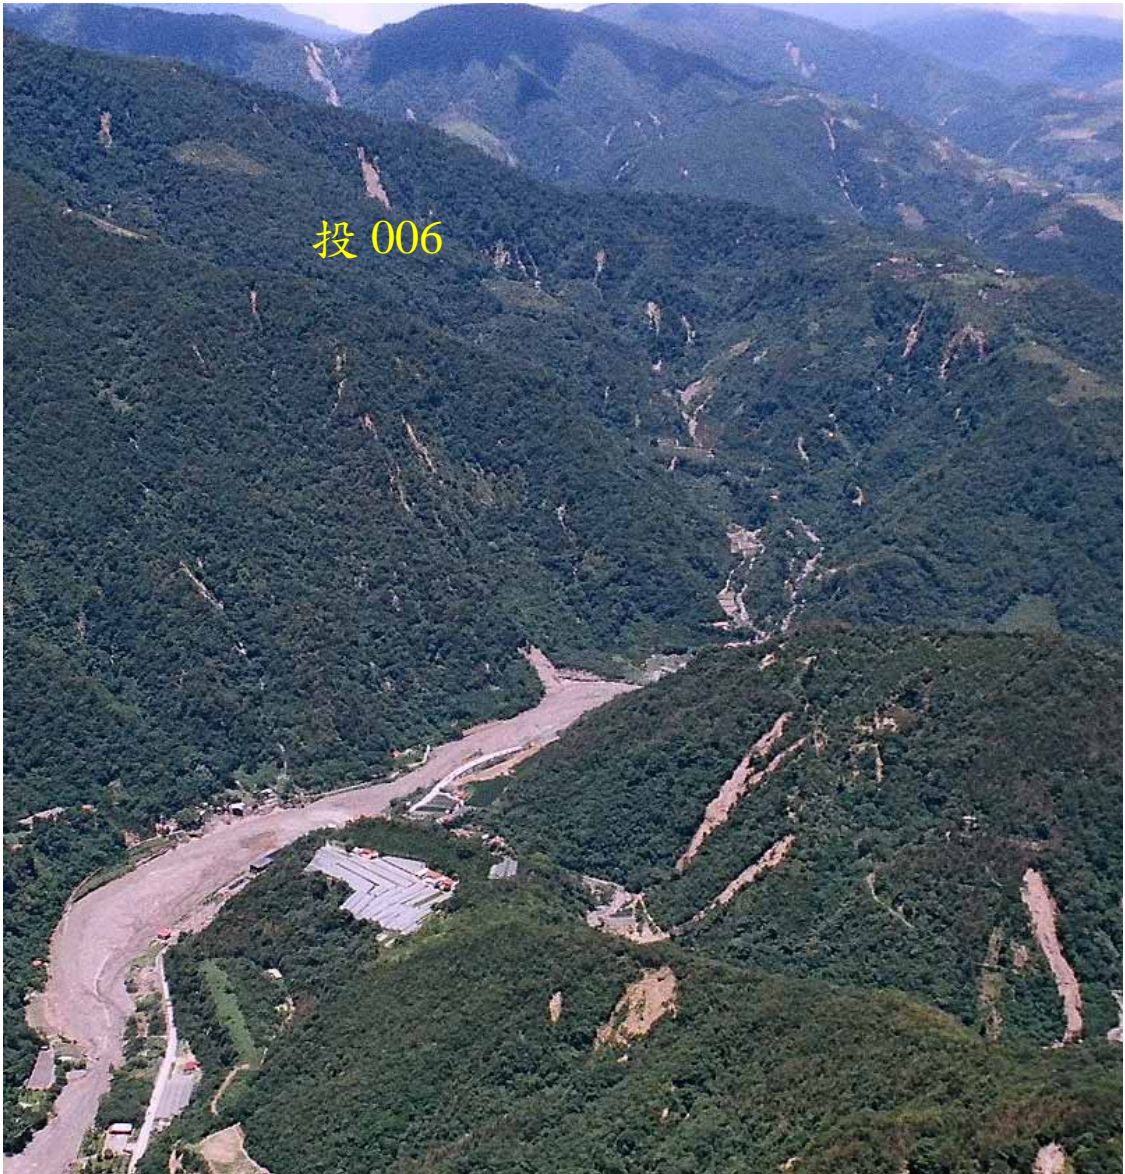
投 006 土石流潛勢溪流(眉溪右岸)，兩條支流均滿佈崩塌裸坡，眉溪左岸(照片右下方)則為本部溪。

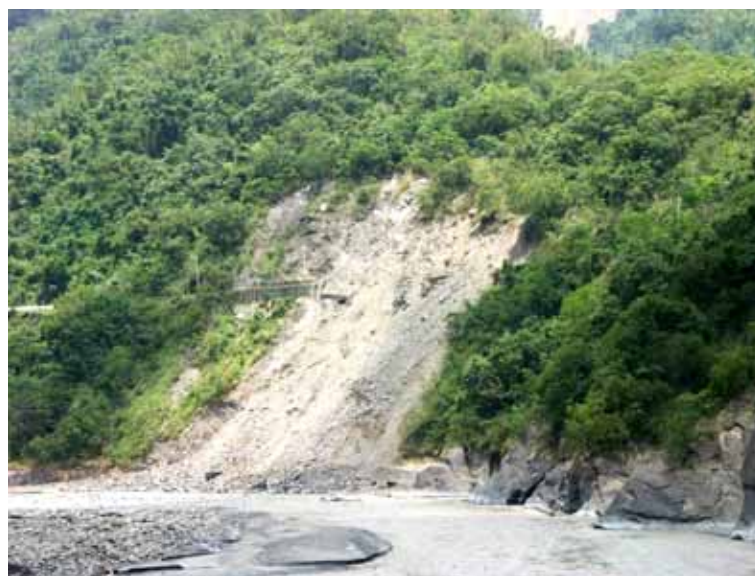
照片 2-61 S-01 災損情形(台 20 線寶來二號橋路段)

S-01：台 20 號公路寶來二橋號路段，荖濃溪北岸道路上邊坡，及路基大範圍崩塌，其長度約為 60 公尺，路面土石已清理，亦可通車，唯該處邊坡仍相當脆弱且坡度陡峭，行車仍須注意。

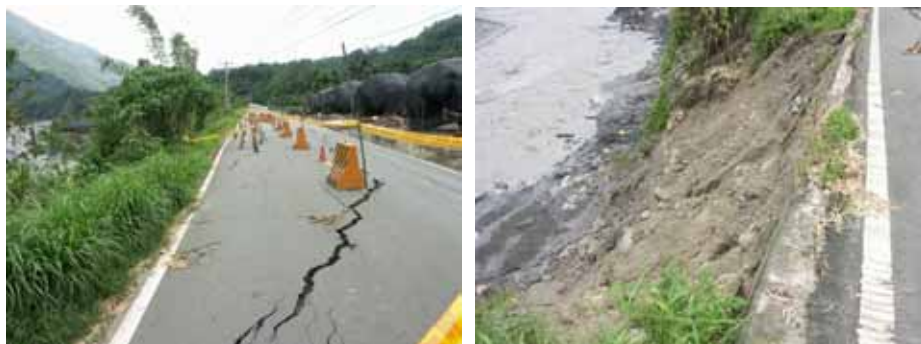
照片 2-62 S-02 災損情形(台 20 線高中檢查哨北方 200m)

S-02：台 20 號公路，約於高中檢查哨北方 200 公尺處，道路下邊坡受洪水沖刷，路基下陷長達 60 公尺，已設置警告標誌，路面尚未修復，可單線通車。

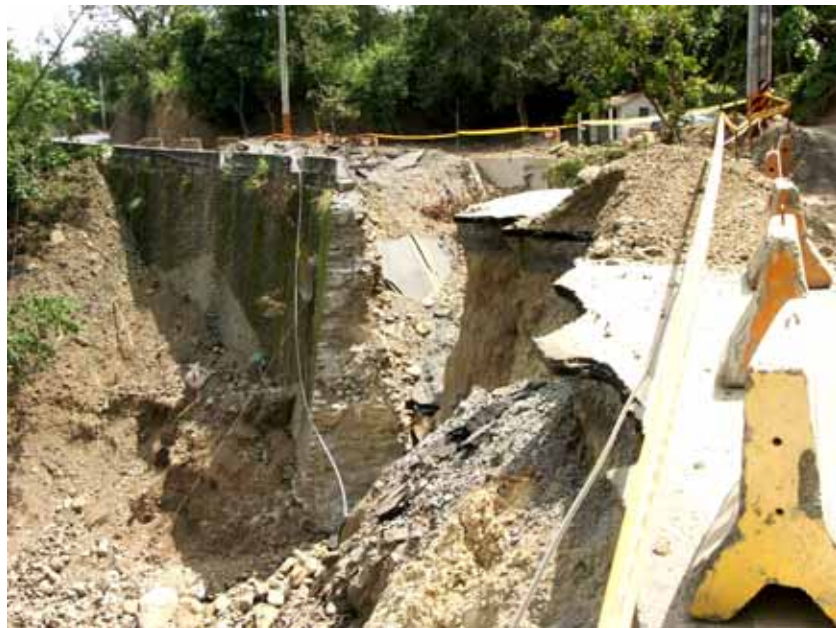
照片 2-65 S-04 災損情形(台 20 號公路 85~93.5K)

S-04：台 20 號公路 85~93.5K 路段，該路段之邊坡陡峭，岩性脆弱，加上過大的雨量，致使多處邊坡破壞，土石覆蓋道路，目前(93 年 7 月 12 日止)路面多已清理並可行車，其中 89K 處路基流失約有 60m，目前僅可單向通行。

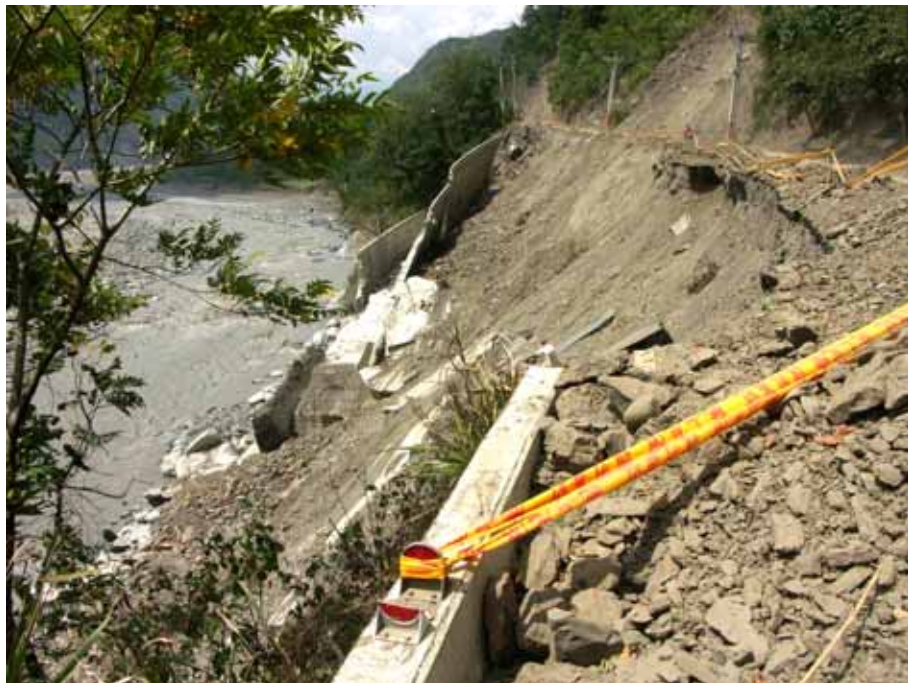
照片 2-67 S-06 災損情形(台 20 線 96k+400)

S-06：台 20 號公路 96k+400，坡高 60m，坡度 60~69 度，下邊坡受荖濃溪溪流的沖刷，導致路基陷落，上邊坡則因高陡之風化層崩落而造成破壞。

- (1)上邊坡：採用隔框植生，降低坡面風化速度，提高坡面穩定性。
- (2)下邊坡：如圖 2-24 及圖 2-25 所示，在下邊坡施作石籠或加勁擋土牆作為防止路基沖刷之用，並且以消波塊或是卵石堆在其外側施作護堤，有效阻隔溪水對於路基之沖刷。

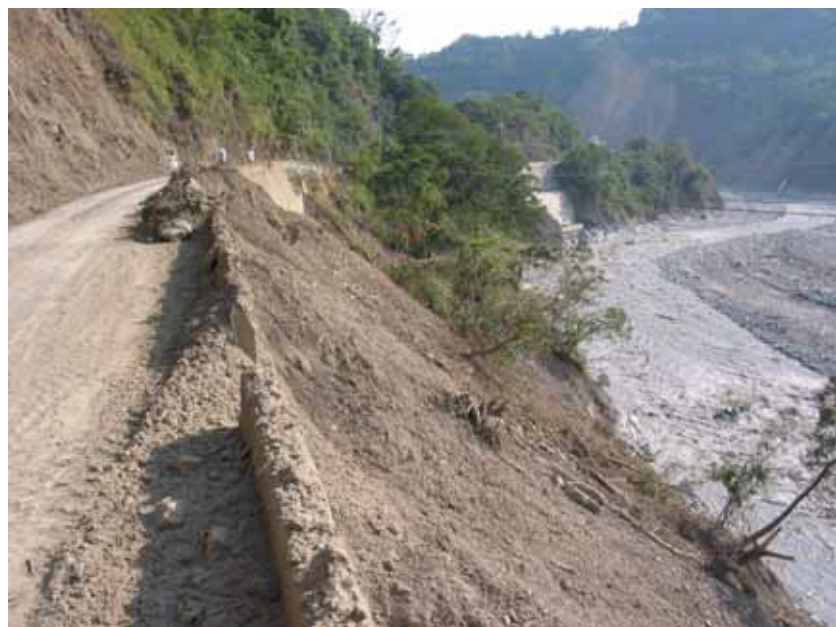
照片 2-68 S-06 災損情形(台 20 線 96k+450)

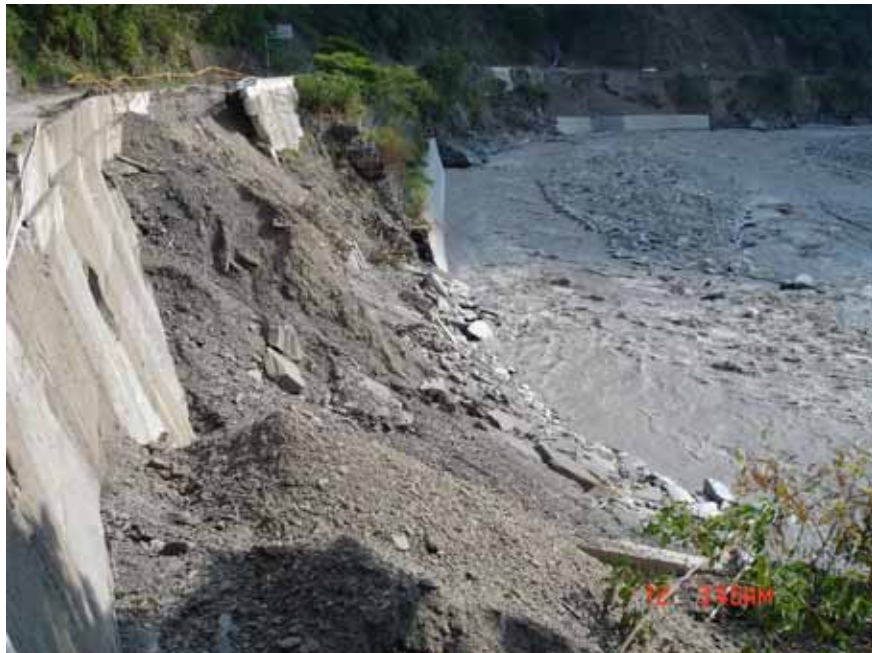
S-07：台 20 號公路 96k+450，坡高 53m，坡度 50~59 度，由於上邊坡地形高陡，故崩落大部份為風化土層崩落，但其中亦雜夾岩塊造成護欄之破壞，且該地區之地下水豐富，因此研判此處的崩壞現象應為降雨導致高陡坡之崩積土層含水量增加及風化板岩遇水後節理面間的摩擦力降低導致不穩定之崩落；下邊坡之破壞則同樣因為溪流彎道沖蝕路基，導致路基掏空。

照片 2-70 S-07 災損情形(台 20 線 101k+500)

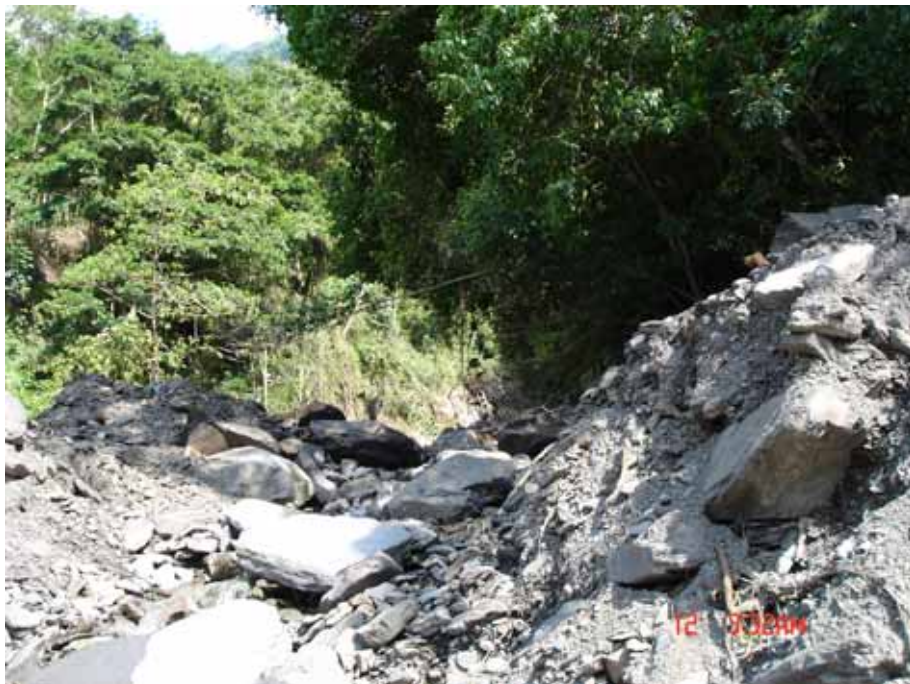
S-08：台 20 號公路 101k+500，位於拉法阿勒吊橋的下游處，上邊坡受雨水沖刷導致沖蝕溝之破壞，下邊坡則因為河道過灣，邊坡成為溪流之攻擊坡面而導致護坡沖刷破壞，路基掏空流失。

照片 2-72 S-08 災損情形(台 20 線 109k+50)

清除堆積在路面之土石，確保公路之暢通，清除排水涵洞內之土石，避免溪水於路面漫流造成破壞，並設置警告標誌，提醒用路人注意安全，快速通過。

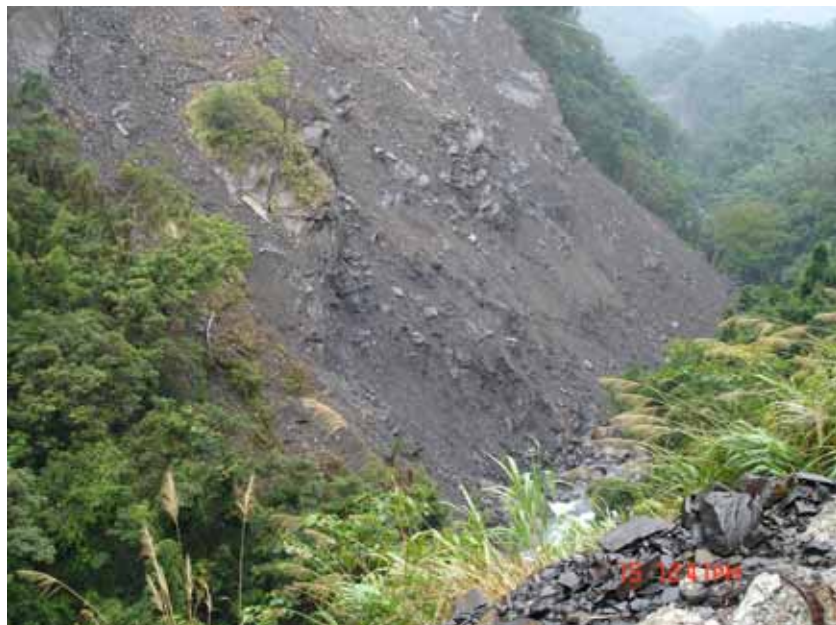
S-10：台 20 線 113k，坡度超過 50 度，原為一大面積之掛網植生護坡，但因風化土層厚，因此降雨後土壤含水量達到飽和，單位重增加導致下滑力上升，且坡底有一溪流通過，因此可能降雨時溪流量增加，沖刷坡趾土石，導致坡趾掏空，且因上方土層下滑力增加而失去平衡造成破壞。

照片 2-74 S-09 災損情形(台 20 線 113k)

由於荖濃溪的支流唯金溪流經邊坡下方，大雨時極易造成坡趾之沖刷，因此該坡地的歷史破壞繁多。公路線形在此為一回頭彎，故建議直接以架設單垮橋樑的方式避過此一崩坍區域(圖 2-28)。

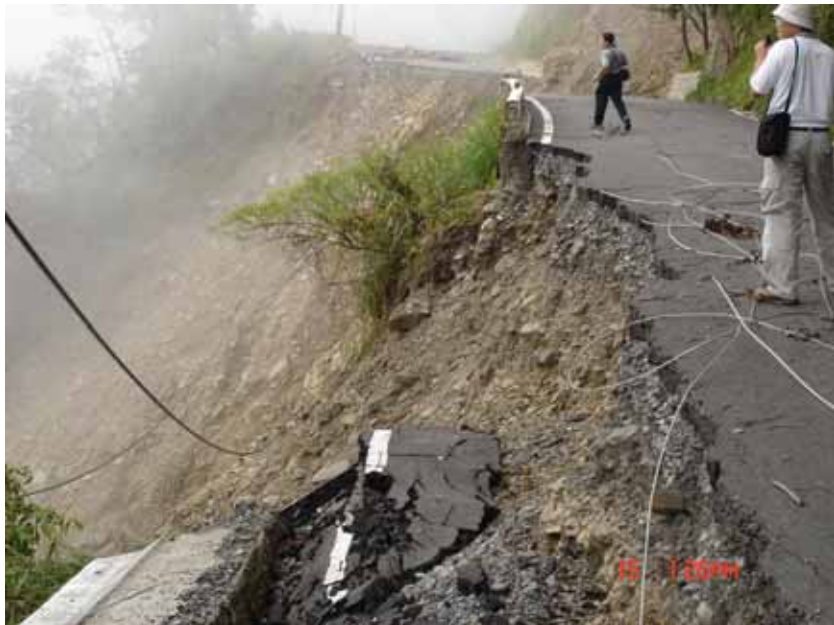
S-11：台 20 線 126k+600，小型凹溝邊坡，在降雨時會匯集雨水，且此處表層屬於不穩定之崩積土層，下方之岩盤亦相當破碎，因此降雨時，水流匯集形成一沖蝕破壞(照片 27)，造成一寬度 15m 之路基流失，且附近地表也出現張力裂縫，顯示該沖蝕溝崩壞之範圍有擴大的可能性。

照片 2-76 S-10 災損情形(台 20 線 126k+600)

由於此一區域亦為破壞頻繁的地區，且公路通過崩坍地頂部，相隔距離不長，建議直接以橋樑通過崩坍地，節省後續之坍方整治費用(圖 2-29)。

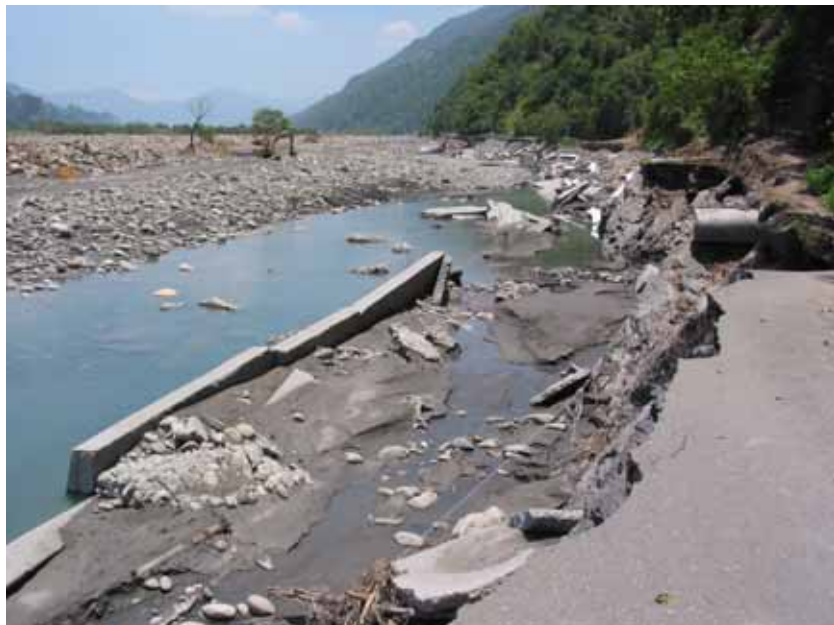
S-20：台 27 號公路 20K+200~+915，此一地點位於荖濃溪的攻擊邊坡，原有之路面採用混凝土擋土牆作為路基防護，但遭溪水沖刷擋土牆基底導致基底掏空，擋土牆翻覆，而使得路基遭到溪水沖刷，現已完成部分路面之修復，據現地狀況研判，遭沖刷破壞的路基應為填方路基，尚存之路段基底則為岩盤，因此沒有被完全掏空，但是根據公路局的資料顯示里程數 20k 之前的路段，有 700m 以上之路基被溪水沖刷殆盡。

照片 2-86 S-19 災損情形(台 27 號公路 20K+200~+915)

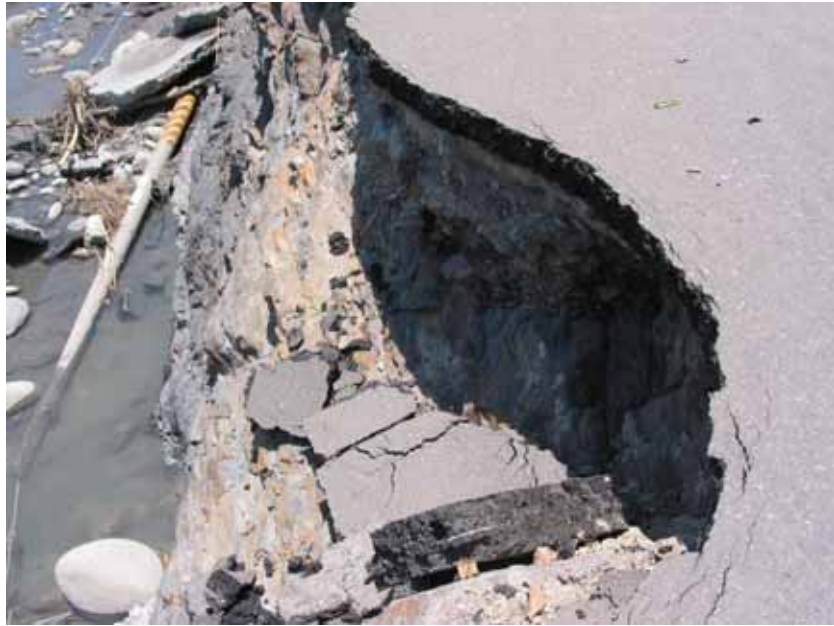
照片 2-87 S-19 災損情形(台 27 號公路 20K+200~+915)

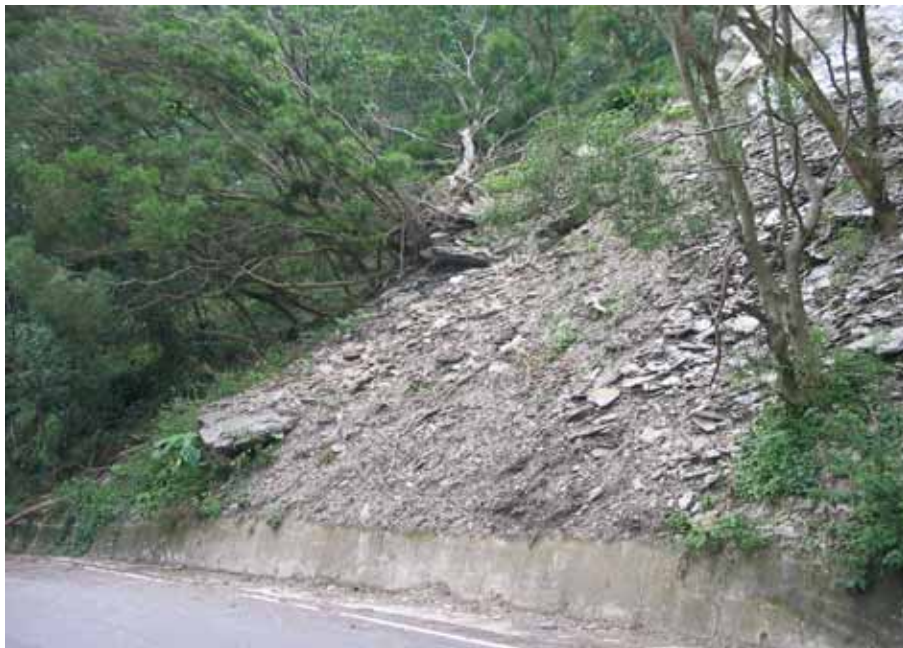
S-29：屏 31 號公路距三地門德文村約 2.2k 處之上邊坡乃屬一典型順向坡，其岩層構造發達，岩性破碎，護坡擋土牆目前無明顯受損，整體邊坡崩塌影響範圍達 30~40m，乃屬舊崩塌區之擴大。

照片 2-97 S-28 受災情形(屏 31 號公路距三地門德文村約 2.2k)

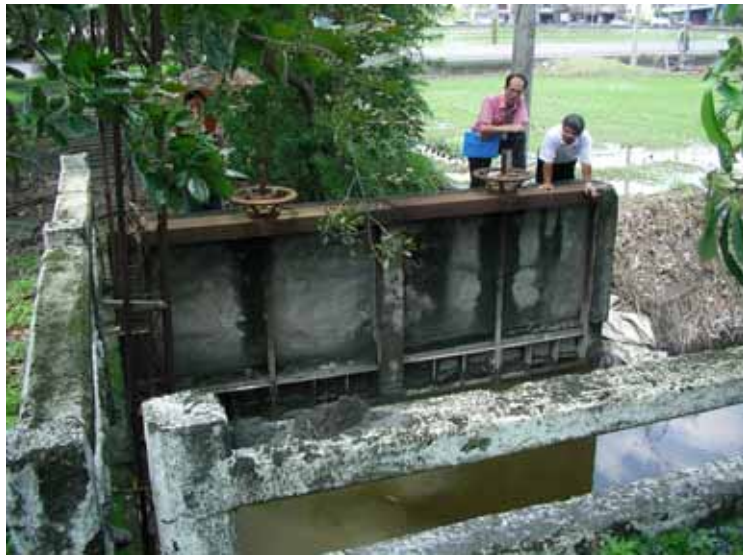
如記錄表所列，GPS 紀錄編號 0719004，X 座標 186959.7、Y 座標 2618907.4，淹水種類為溢流，淹水地點之土地利用為農業用地與建築用地，淹水面積約 15 公頃。災害描述：排水道溢流，導致附近農地與房舍淹水嚴重，經勘察後發現下水道閘門並未開啟如照片 2-2 所示，僅以水利會灌溉溝渠排水導致水無法及時排出方致使排水道溢流，雨水下水道出口勘察亦發現淤積嚴重需儘快加以清疏如照片 2-3 所示。

圖 2-2 現勘時下水道閘門仍未打開

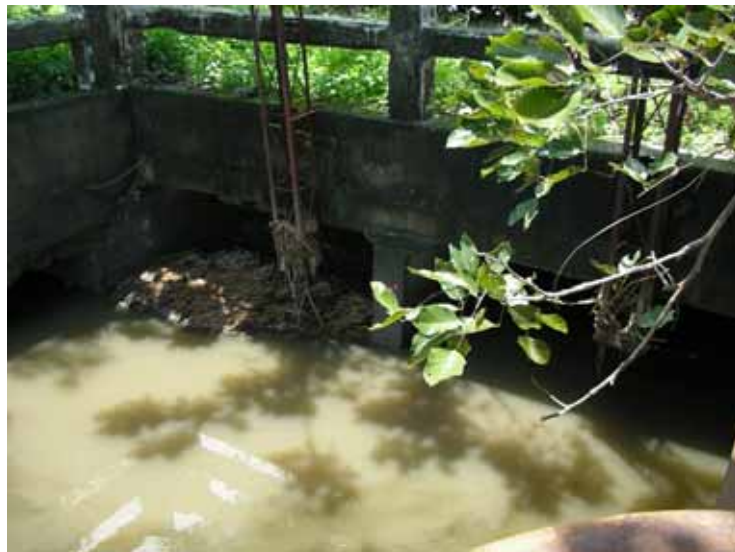
圖 2-3 下水道水位高且淤積嚴重

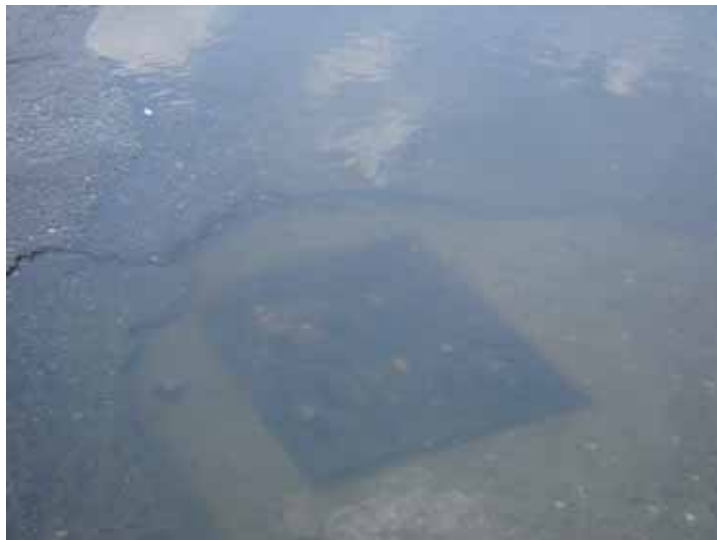
如記錄表所列，GPS 紀錄編號 0719009，X 座標 187718.3、Y 座標 2619863.7，淹水種類為局部排水不良，淹水地點之土地利用為學校用地、工業及建築用地，淹水面積約 15 公頃。災害描述：此處於勘災當日水仍未退如照片 2-4 所示，顯示雨水下水道可能已淤積嚴重造成局部排水不良，本路段之雨水下水道與側溝需儘快加以清疏圖 2-5 所示。

圖 2-5 側溝仍屬排水不良整段側溝均泡在水中

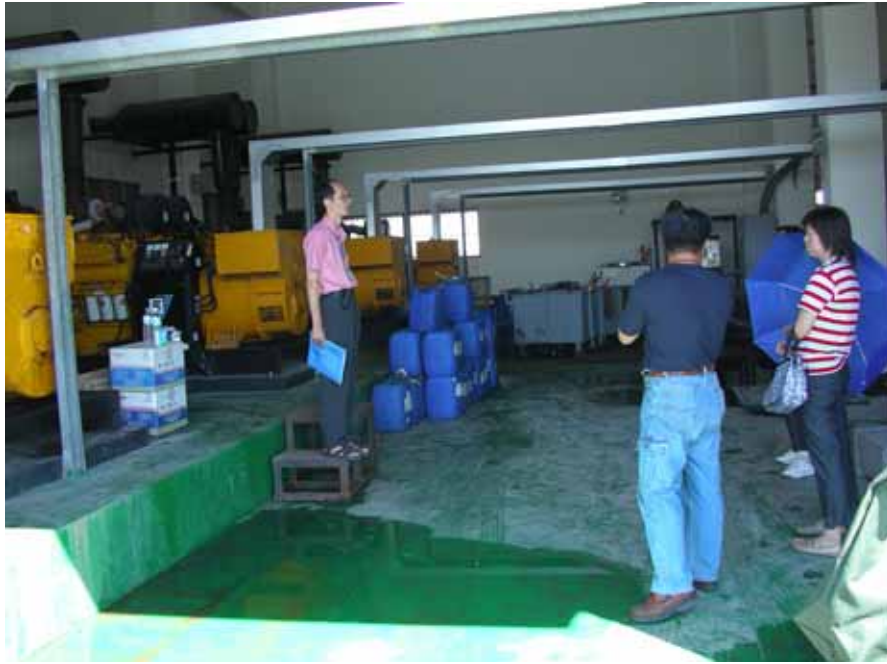
如記錄表中所列，GPS 紀錄編號 0719011，X 座標 166017.2、Y 座標 2609195.4，現勘描述：此處鄰近台西大排，如照片 2-7 所示，於水災發生當時四部抽水機組均正常運作，每部機組抽取量為 2.5 CMS，惟 72 水災雨量過大，又逢大潮，導致排水無法順利排流入海因而造成台西鄉多處淹水嚴重。

圖 2-7 勘災小組於台西村新山寮抽水站勘查

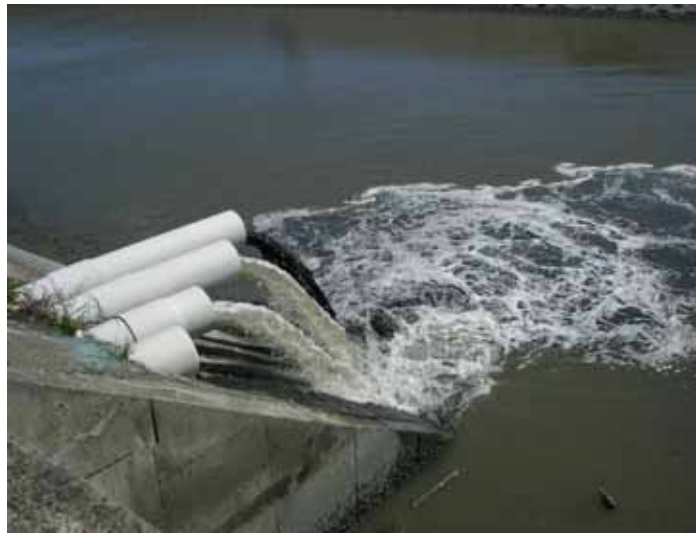
如記錄表所列，GPS 紀錄編號 0719013，X 座標 167034.5、Y 座標 2621405.3，於水災發生當時僅三部抽水機組正常運作如照片 2-9 所示，每部機組抽取量為 0.1 CMS，亦因 72 水災雨量過大，導致排水不及因而造成排水道溢流，勘災當日水位仍頗高，如照片 2-10 所示，建議平時抽水站應保持抽水狀態使鄉內排水明溝水位降低，逢大雨時才不致排水不及造成災害。

圖 2-9 海南村簡易排水設備出水口可見僅三座抽水機運轉正常

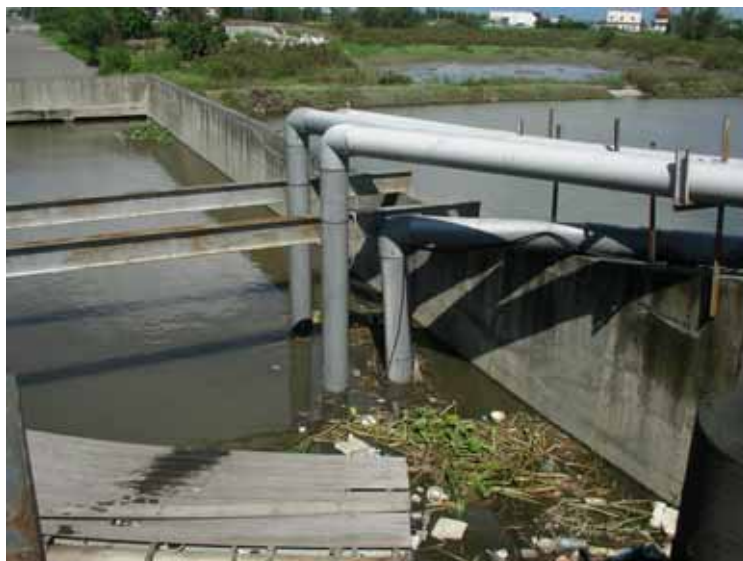
圖 2-10 海南村簡易排水設備

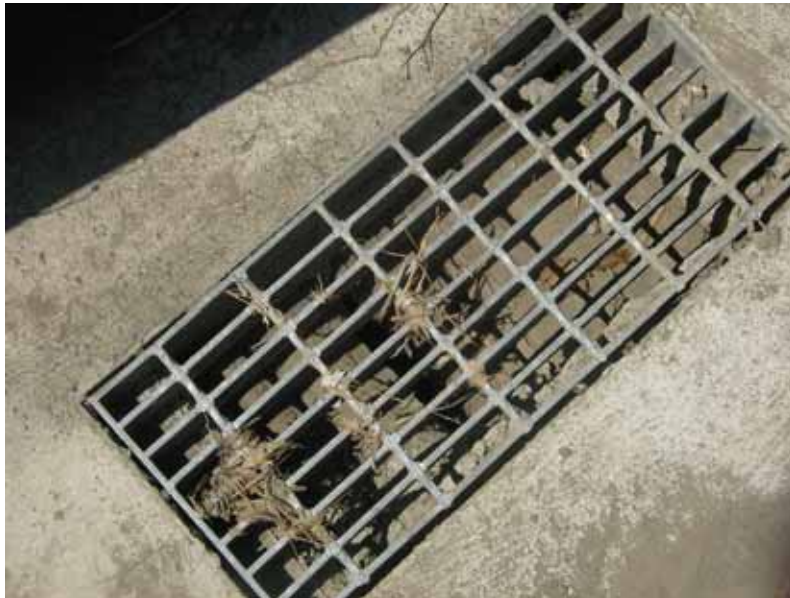
如記錄表中所列，GPS 紀錄編號 0720001，X 座標 172215.9、Y 座標 2608394.5，現勘描述：此處根據縣府工務局下水道課程技士判定發生災害原因，下水道淤積嚴重及側溝段面過小導致局部排水不良，側溝亦因遭異物阻塞如照片 2-11 所示，本路段之雨水下水道與側溝需儘快加以清疏，本路段處理情形預計由縣府下水道呈報清淤處理。

圖 2-11 水林鄉文化路側溝阻塞情形

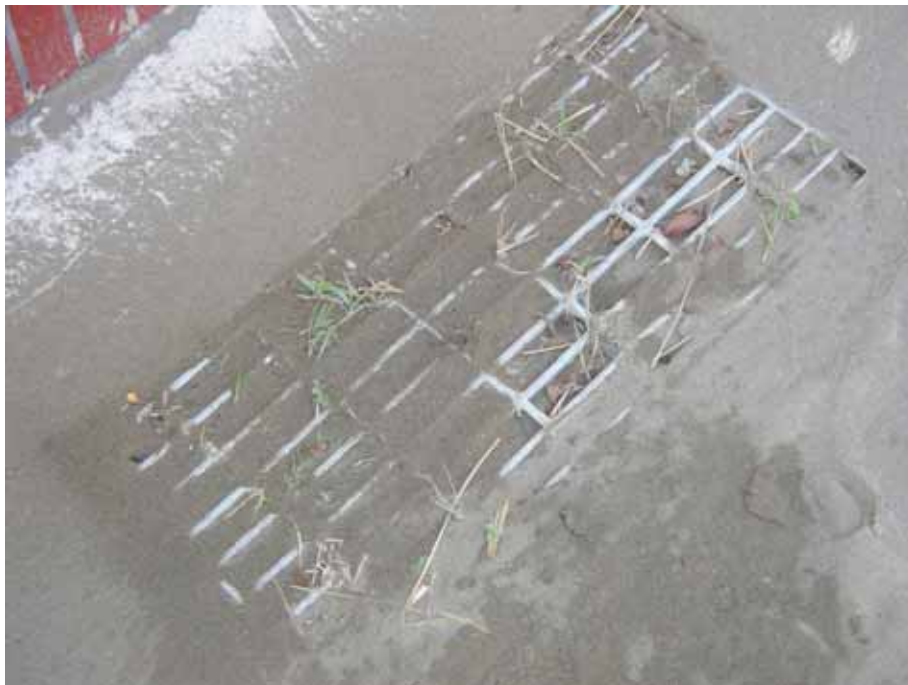
如記錄表所列，GPS 紀錄編號 0720002，X 座標 172127.3、Y 座標 2608408.6，此路段有兩處災損地點一為水林國小圍牆外農地與路面交接處，因水流沖刷出現小範圍損害如圖 2-12 所示。另一為側溝因水災導致砂石淤積於溝內如圖 13 所示，處理方式係由縣府下水道課呈報清淤處理。

圖 2-13 水林鄉中庄路沿線側溝遭土砂淤塞

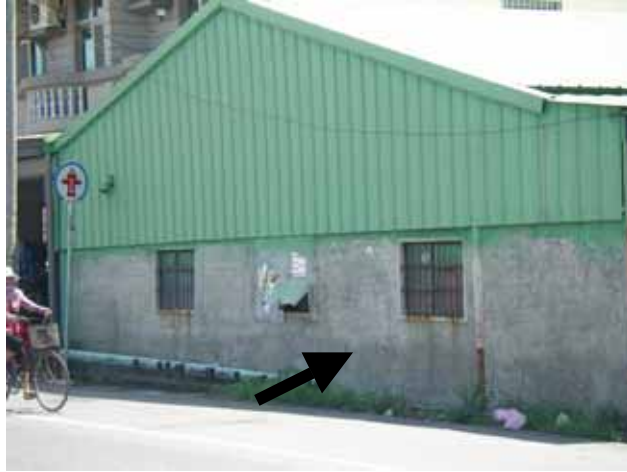
如記錄表所列，GPS 紀錄編號 0720005，X 座標 171743.4、Y 座標 2608098.2，此路段災損地點係為積水約 50 公分，淹水線如圖 2-16 箭頭標示。研判積水原因可能為下水道淤積及側溝蓋遭竊附近住戶加裝木板，影響排水，處理方式係由縣府下水道課呈報清淤作業。

圖 2-16 水林鄉新興北路某住家牆壁可清楚看見淹水線

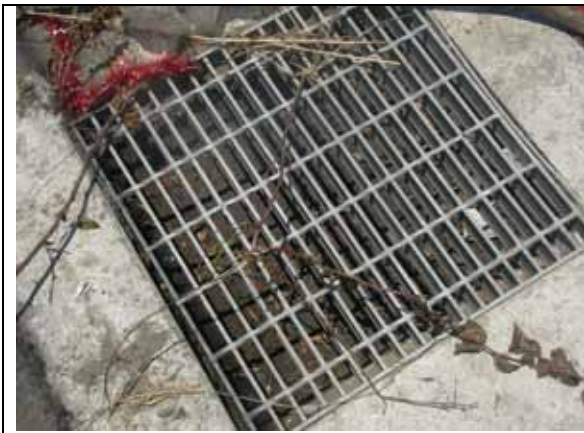
如記錄表中所列，GPS 紀錄編號 0720014，X 座標 165891.4、Y 座標 2608982.3，現勘描述：此路段未設施雨水下水道，故排水主要仰賴道路兩旁之側溝，惟 72 水災當天由於瞬間雨量大逕流量亦高，側溝排水不及，又因側溝因阻塞使排水不良如圖 2-18 所示。加上水利會灌溉溝渠(如圖 2-19 所示)溢流使短時間排水不及造成 1 號路嚴重積水，處理情形已由縣府下水道課呈報清淤處理。

圖 2-18 側溝被雜物阻塞影響排水

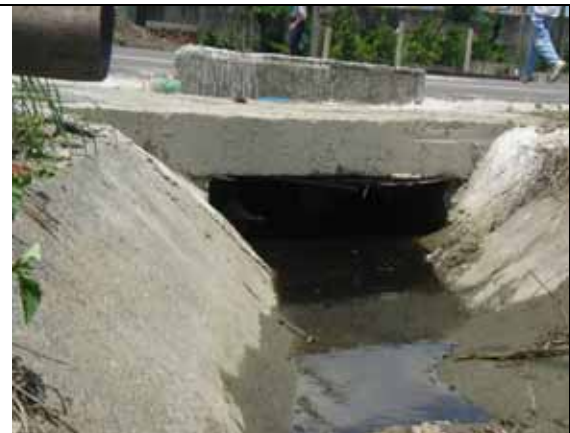
圖 2-19 口湖鄉 1 號路旁之水利會灌溉渠道

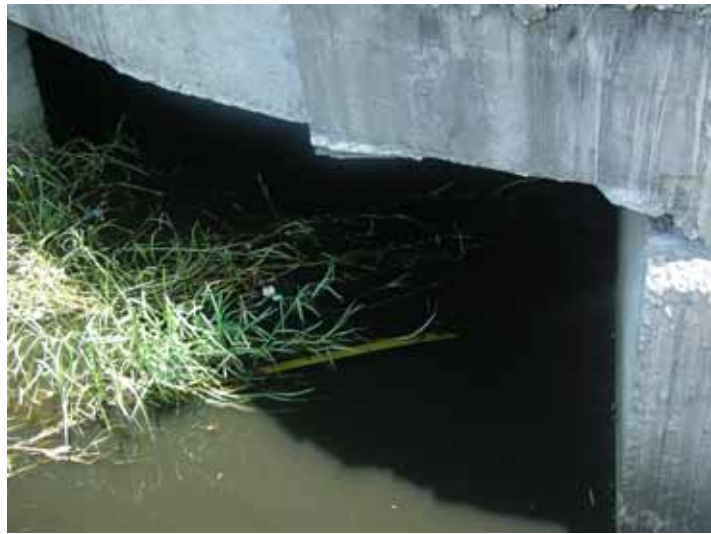
如記錄表中所列，GPS 紀錄編號 0720013，X 座標 165891.4、Y 座標 2609301.3，雨水下水道出口處由圖 2-20 可知下水道出口處淤積嚴重，且水並無流動，顯見雨水下水道並無發揮應有之排水功能，且出口段之排水溝盡頭遭雜草淤塞排水路均已失去排水功能如圖 2-21 所示，造成排水明溝內水溢流釀成水災，72 水災當日水曾淹沒養殖區使養殖魚種流失，業者均損失慘重，處理情形已由縣府下水道課呈報清淤處理。

圖 2-20 口湖鄉 1 號路下水道出口淤塞嚴重

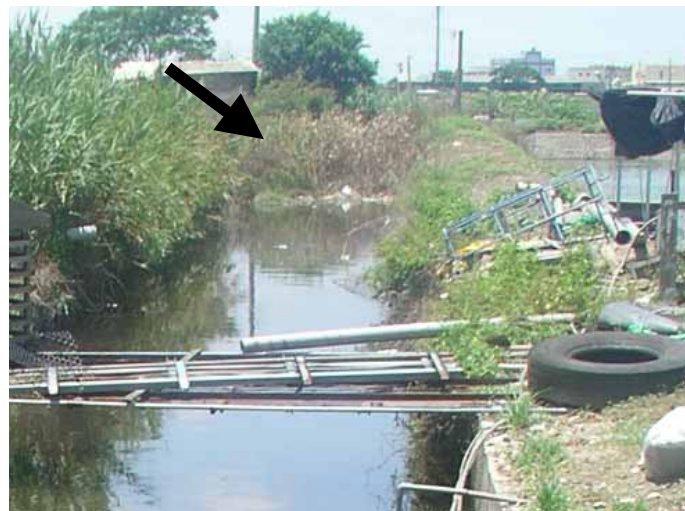
圖 2-21 往蚵寮排水明溝遭雜草阻塞已喪失排水功能

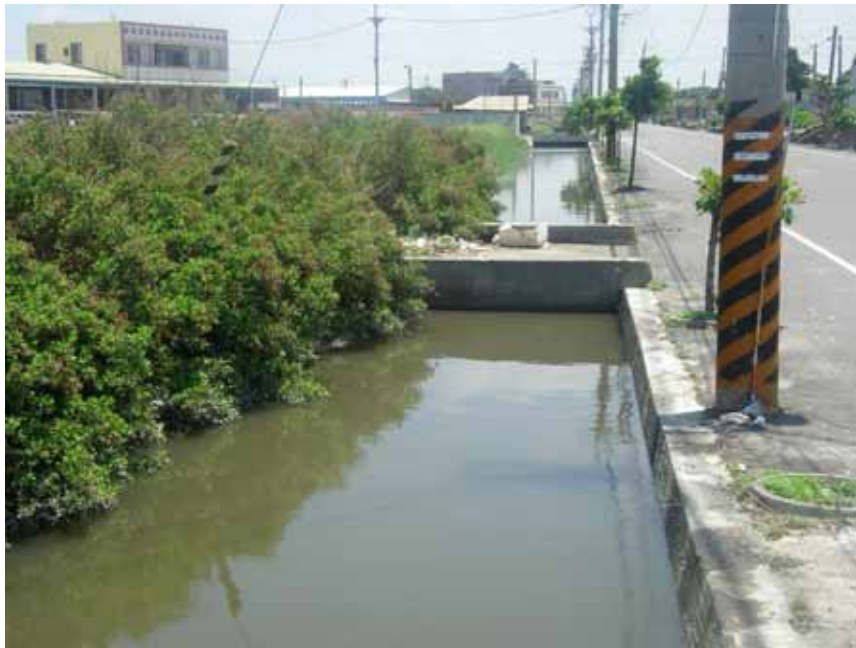
勘災小組順下水道出口之排水明溝南下直至蚵寮村，沿途明溝水位非常高阻塞情形亦相當嚴重如圖 2-22 所示，現況記錄表中所列，GPS 紀錄編號 0720016，X 座標 165388.4、Y 座標 2608201.5，平日排水明溝內水位應保持低水位，遇雨量過大時可順利排水不易發生溢流而造成淹水之情形，當時本小組已告知鄉公所建設課技士，平時亦須啟動抽水站抽水延時溢流時間。

圖 2-22 口湖鄉內排水明溝水位均偏高

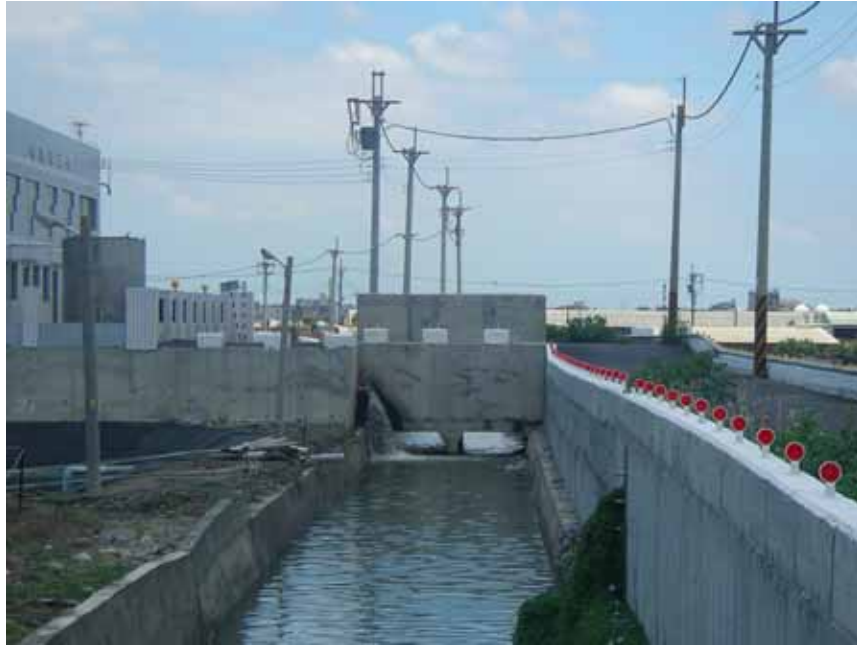
現況記錄表中所列，GPS 紀錄編號 0720017，X 座標 165390.1、Y 座標 2607827.2，據鄉公所技士表示此抽水站因用地取得問題僅可將抽水站設置於區域中排段如圖 2-23 所示，將小牌之匯流水抽至中排後以自然重力方式排入大排，惟 72 水災當日逢大潮階段抽水站所抽之水無法順利流入大排出海，反遭海水倒灌造成該地區嚴重淹水，附近零星地區路基因淹水情形嚴重遭沖蝕而致路基下陷如圖 2-24 所示。

圖 2-23 口湖鄉蚵寮抽水站未設置於大排旁

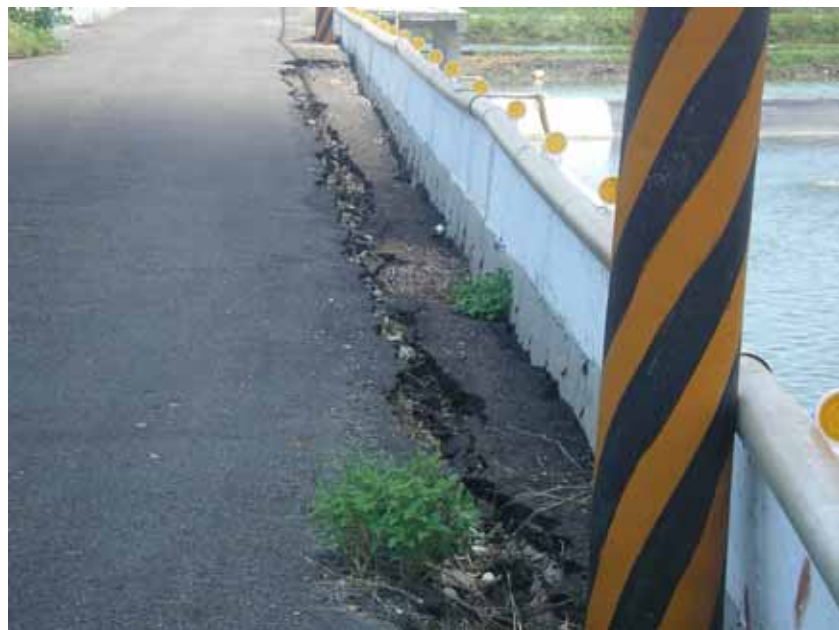
圖 2-24 淹水區路基遭沖蝕下陷

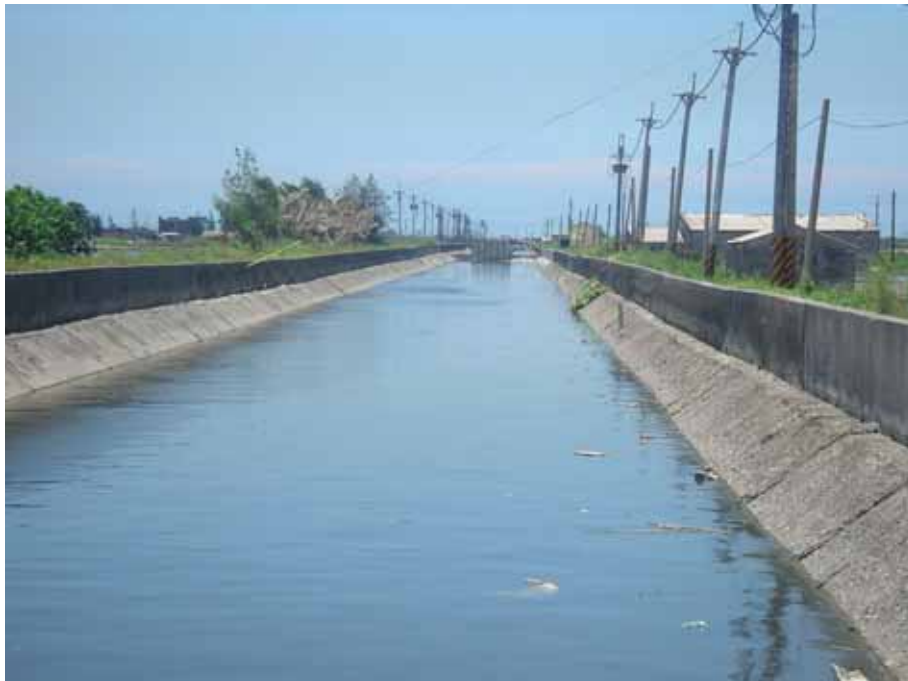
現況記錄表中所列，GPS 紀錄編號 0720020，X 座標 164931.8、Y 座標 2609267.0，此處為口湖鄉 2 號路雨水下水道之出口匯流處大排，據鄉公所技士表示此排水係屬自然重力式排入海如圖 2-25 所示，72 水

圖 2-25 口湖鄉 2 號路雨水下水道之出口匯流處大排

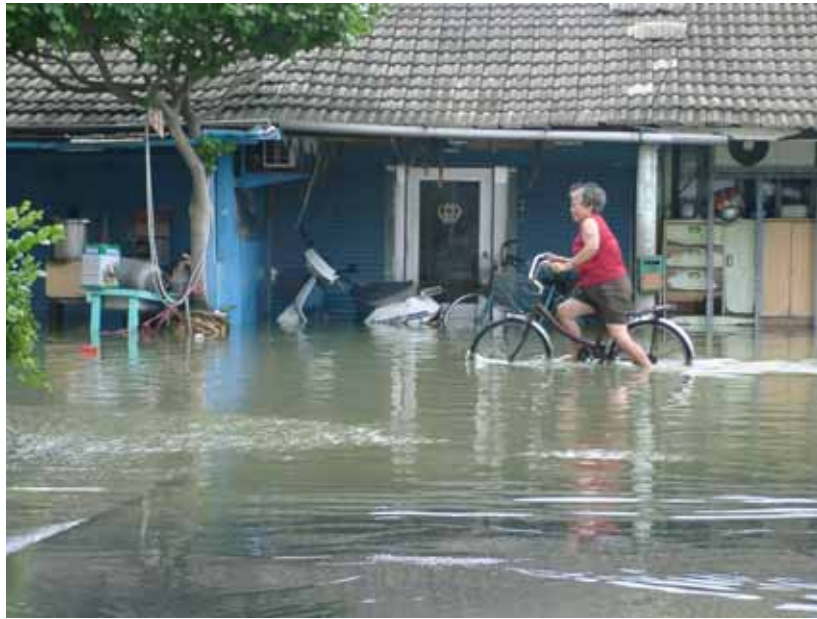
圖 2-40 口湖鄉下崙村淹水情形

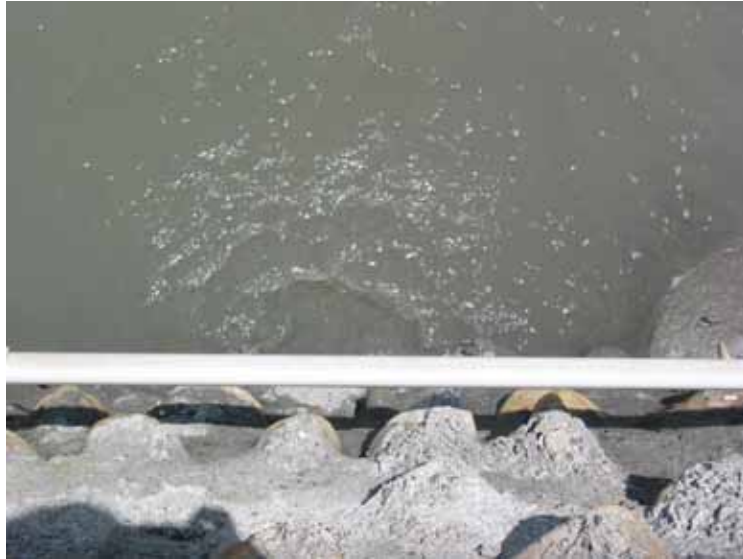
圖 2-48 新虎尾溪北岸防潮堤(2)

如記錄表中所列，紀錄編號 0720-3，X 座標 171648.0、Y 座標 2628217.6，現勘描述：此處已非常接近出海口，而其中水閘門下可能因滲水的因素，將堤防下之基礎淘空，使上方之混凝土破裂如圖 2-47，在勘災當天亦可圖 2-48，得知由堤防下方所滲出的水量很大，對堤防的結構安全有很大的影響。

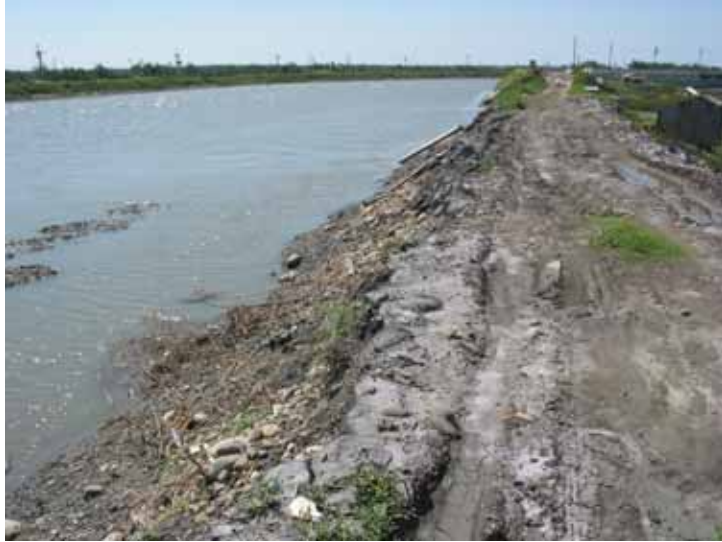
圖 2-50 舊虎尾溪北堤

如記錄表中所列，紀錄編號 0720-5，X 座標 171292.4、Y 座標 2628292.0，現勘描述：此河堤尚為土堤，故因沖刷及溢堤使土堤出現缺口圖 2-50 所示，淹沒 200 公頃農田。

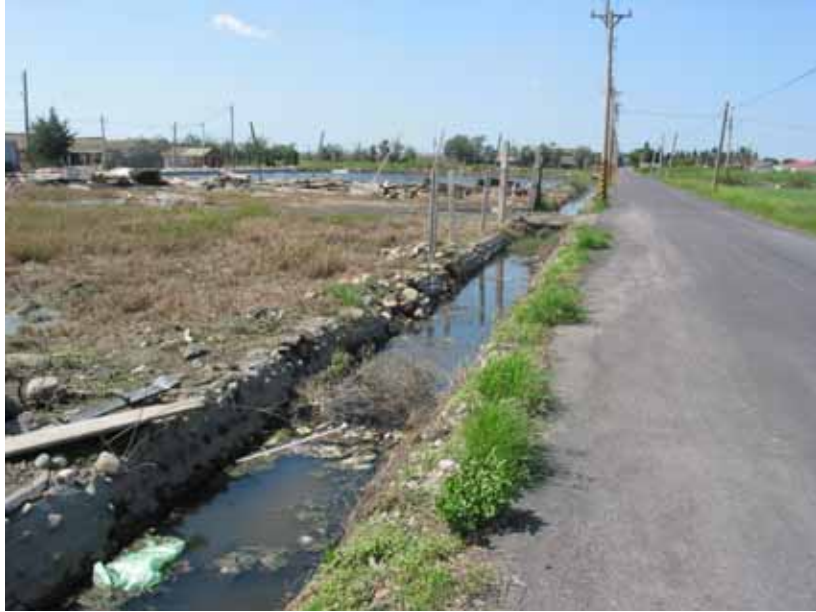
圖 2-52 溪頂村明聖宮北側排水

如記錄表中所列，紀錄編號 0720-7，X 座標 170293.3、Y 座標 2632418.2，現勘描述：此排水因興建年代較久，再經洪水侵襲，已有多處塌方如圖 2-52 所示，洪水水位約積水 20 公分，面積有 200 公頃。

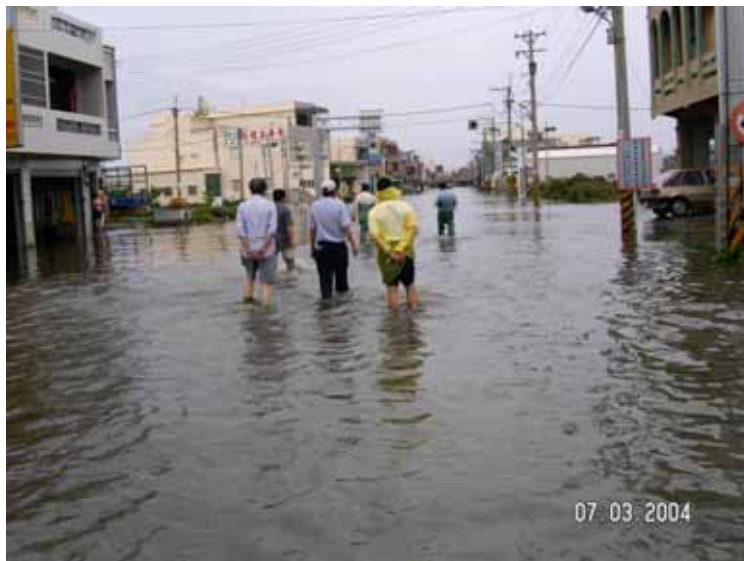
五港村於本次水災淹水相當嚴重，水深平均約 50 公分，對外道路均淹水無法順利通行，如圖 2-55 所示當地居民均需涉水進入該村。

圖 2-55 台西鄉五港村淹水情形

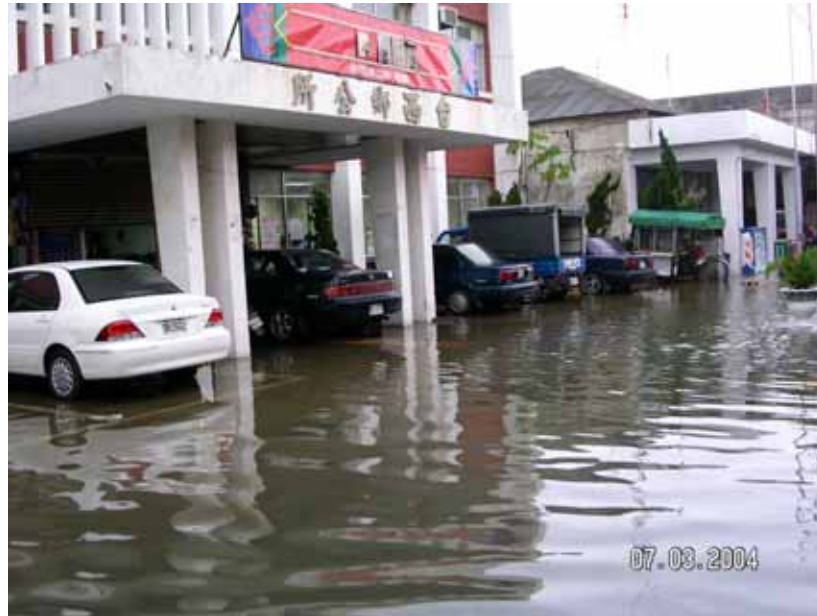
拍攝地點為台西鄉公所前之中山路，積水深約 20 公分，道路不易通行，鄉公所內皆有積水之情形，如圖 2-56 所示。

圖 2-56 台西鄉公所淹水情形

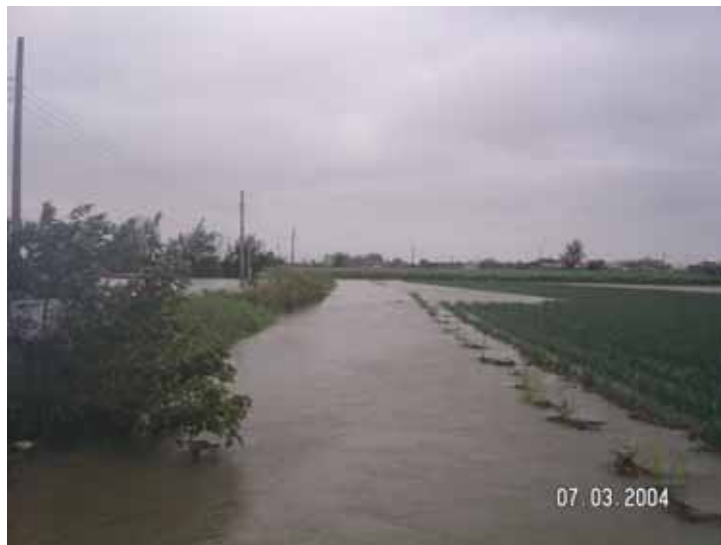
拍攝地點為台西鄉泉州村產業道路上，該村平均積水深約 20~30 公分，部分道路仍可通行，水自排水溝溢流淹至道路與農田，如圖 2-59 所示。

圖 2-59 台西鄉泉州村淹水情形
