「七二水災災區調查與復建策略研擬」

專案報告

執行單位：中國土木水利工程學會

中華民國 93 年 9 月 7 日

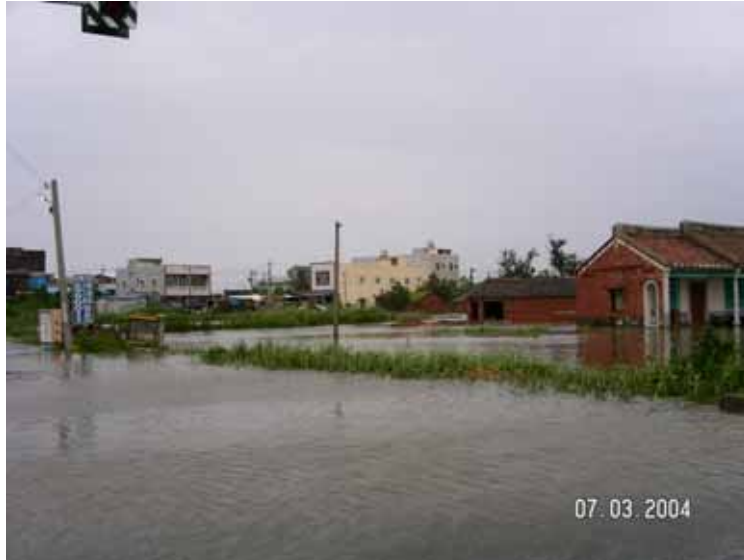
拍攝地點為台西鄉海口村，該村平均積水深約 20 公分，部分道路仍可通行，如圖 2-60 所示。

圖 2-60 台西鄉海口村淹水情形

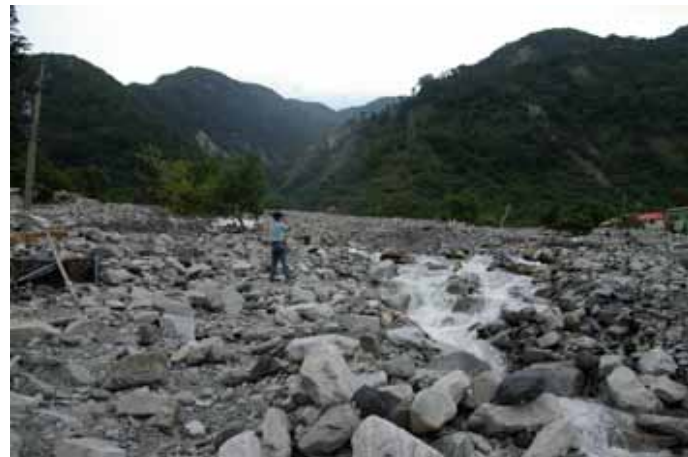
(a) 桃芝颱風後停留於溪谷上之巨石 (林銘郎攝)

(b) 桃芝颱風後堆積於河床上之土石 (林銘郎攝)

(c) 敏督利颱風時土石衝入民房 (李錦發攝)

(d) 敏督利颱風後停留於土石流沖積扇上之石塊 (李錦發攝)

圖 11 桃芝及敏督利颱風後松鶴一溪溪口土石堆積情況

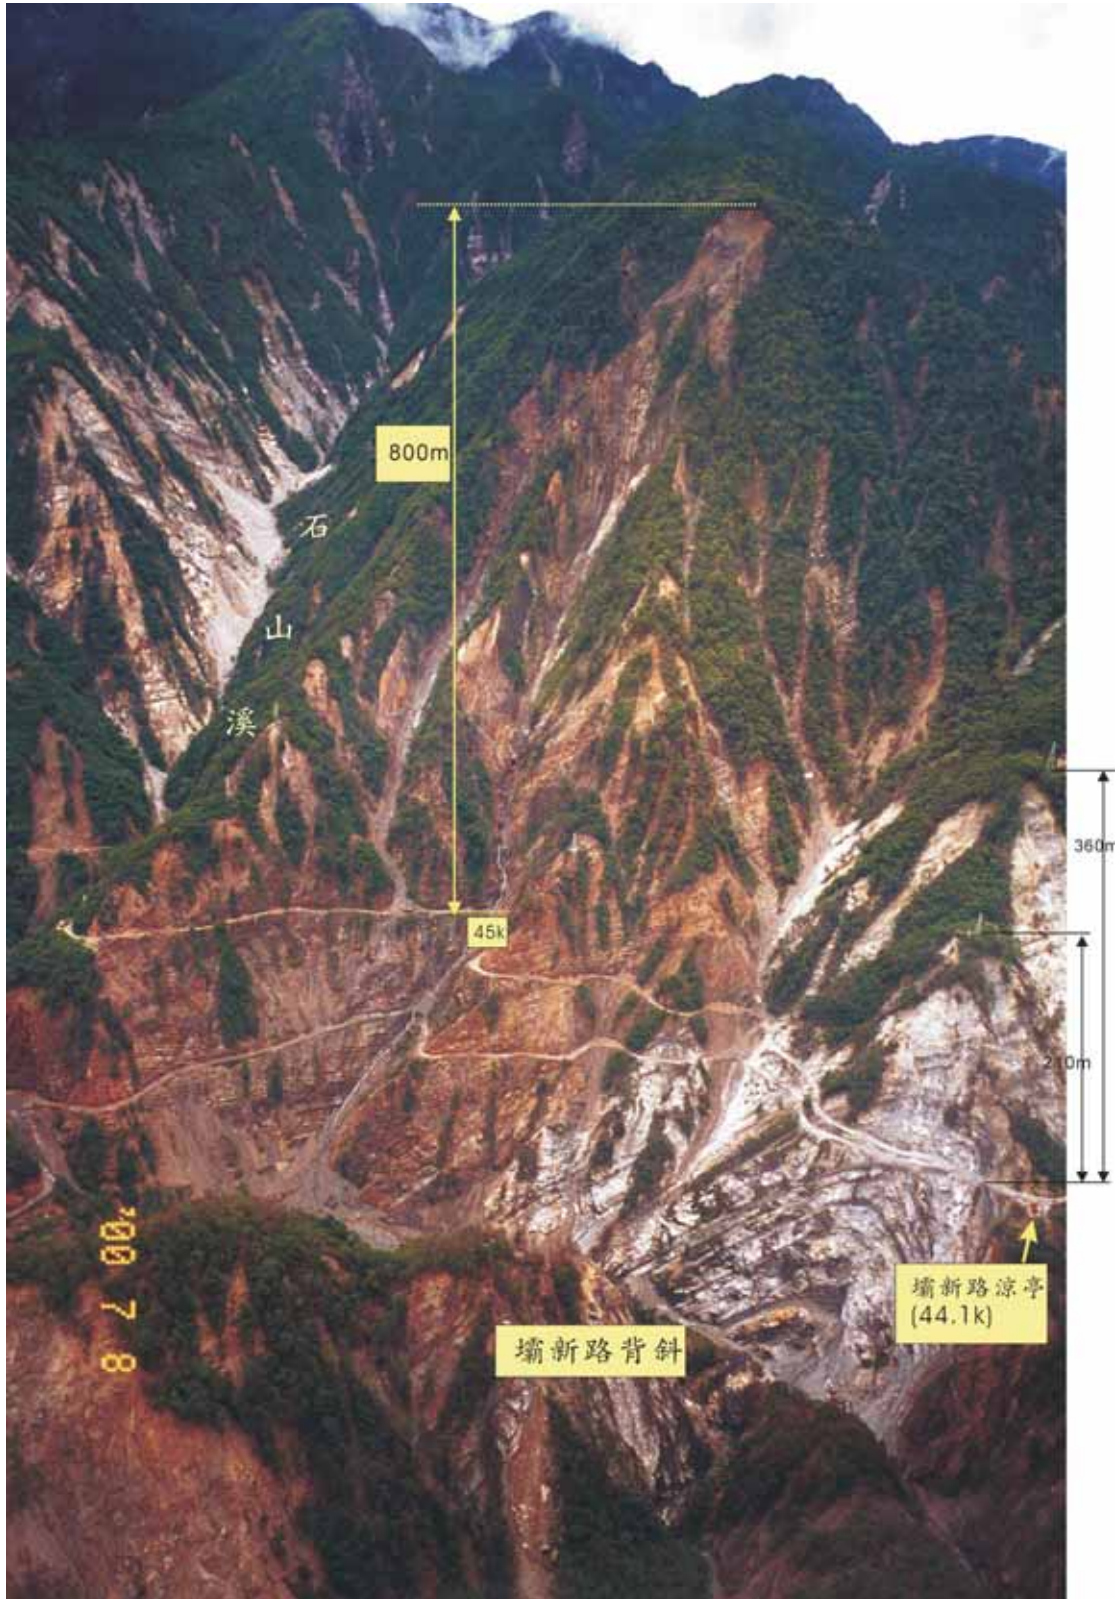
圖 1 中橫公路壩新路涼亭 921 地震後附近高陡岩坡崩塌情形
