### 中興新村文化景觀保存及管理原則、保存維護計畫檢討計畫 (110)

### 中興新村文化景觀保存維護計畫及保存計畫整體規劃研究計畫 (104)

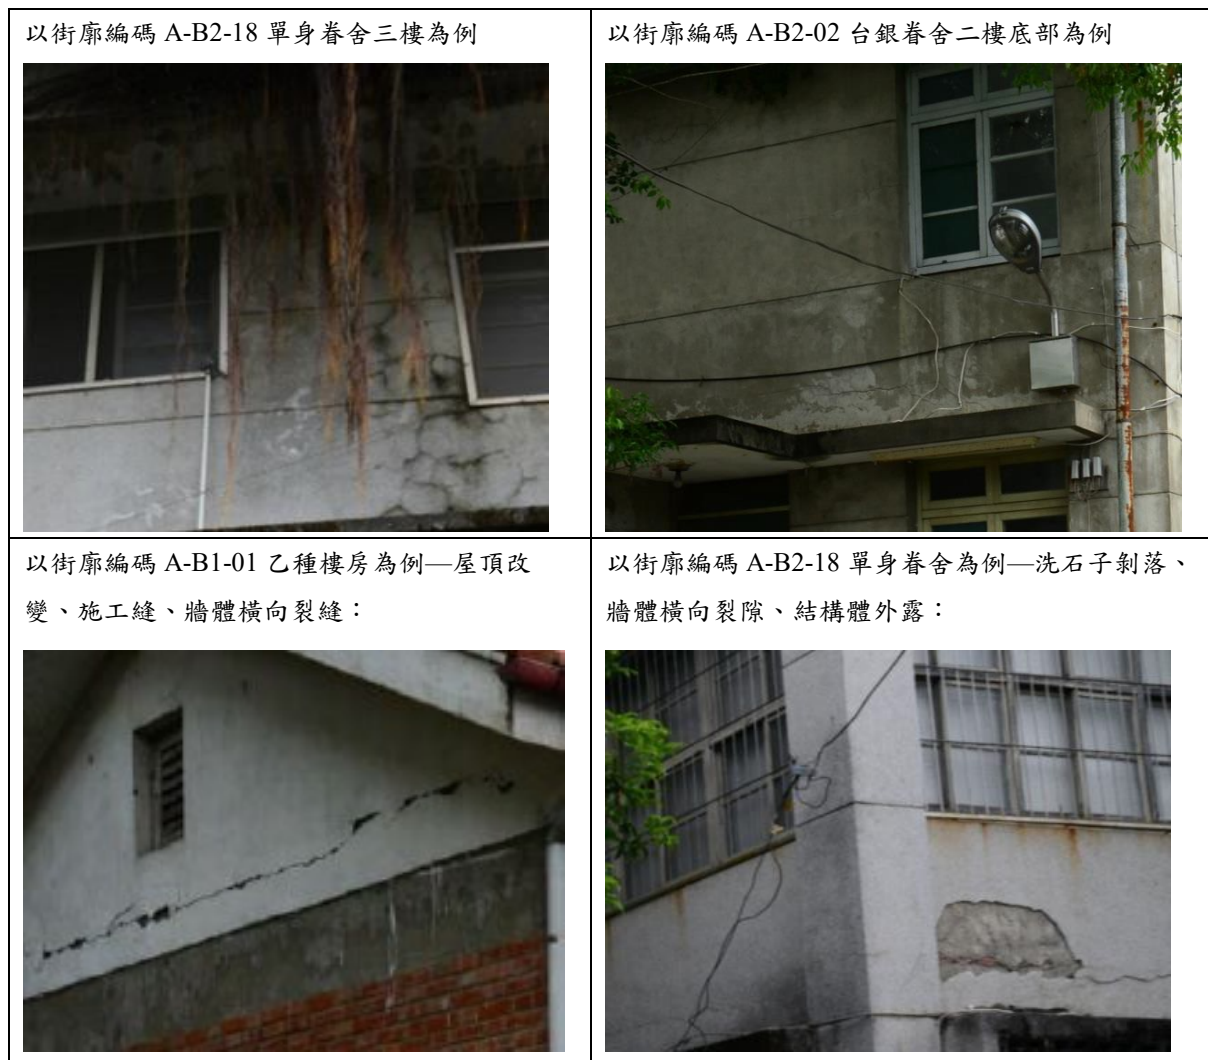
圖 4-66 牆體損壞狀況—結構性

現況損壞以結構體的龜裂、乾燥收縮、混凝土層剝落、和鋼筋外露為主。

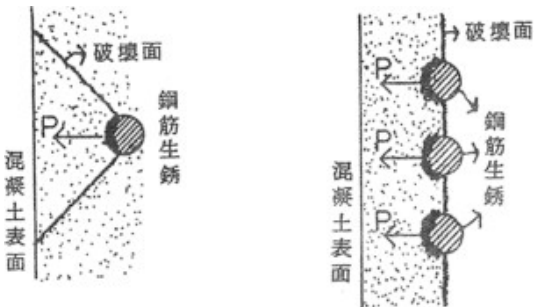
內容說明	圖例說明
<p>混凝土剝落</p>	<p>混凝土之剝落，除受外力之碰撞、壓碎、沖刮等所造成之外，大致係出於內部鋼筋腐蝕之連鎖反應。其剝落的過程，式由於混凝土中性化或龜裂，造成鋼筋生鏽而生膨脹應力，使鋼筋周圍混凝土受到拉張力，且喪失握裹力，混凝土即開始破裂。</p>

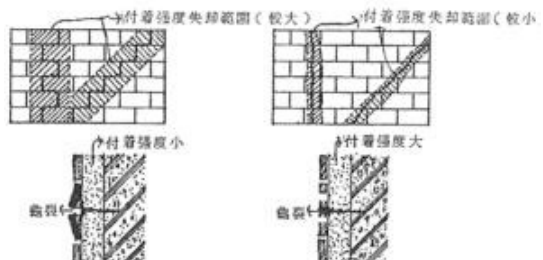
<p>浮凸現象</p>	<p>混凝土的浮凸現象在本案職務眷舍中幾乎可發現。發生最多部位即是牆面與樓板；梁、柱等主要結構則較少。尤其是在壁面、樓板面，因為該部位厚度較小、鋼筋量少，常產生全面為係網狀的龜裂。混凝土浮凸分離現象的主因，在於粉刷層施工不良，或內部鋼筋腐蝕作用而導致。</p>	
<p>剝落現象</p>	<p>剝落現象，有各種不同的層次。最常發生的是油漆層的脫落、次而是粉刷層的脫落，並使鋼筋外露。這些表面層的剝落的同時，經常伴隨白斑即黴狀物的產生。</p>

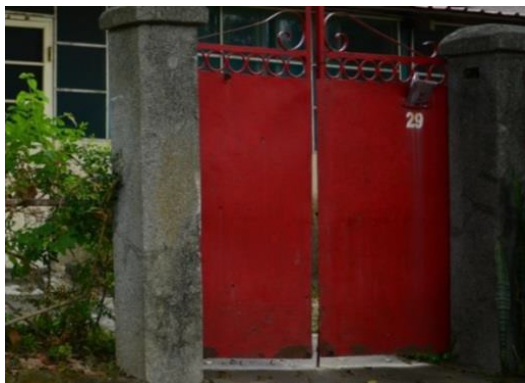
以街廓編碼 A-B2-5 乙種平房為例—洗石子汙損、裂隙、白華

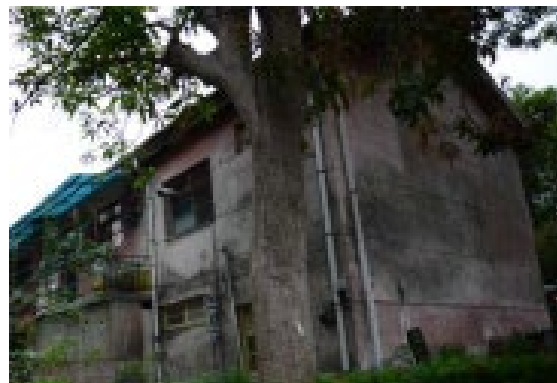
以街廓編碼 A-B5-4 丁種樓房為例—面漆剝落、風化汙漬

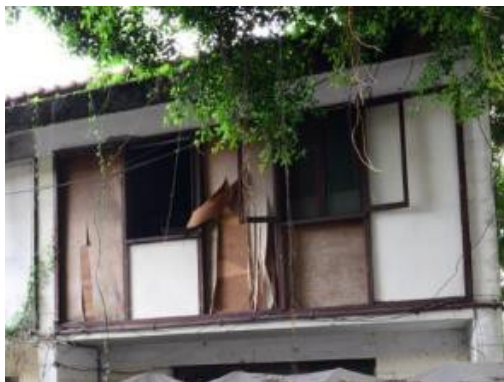
以街廓編碼 A-B4-07 透天為例—原牆體破損、牆體材料置換、填充牆體再破損

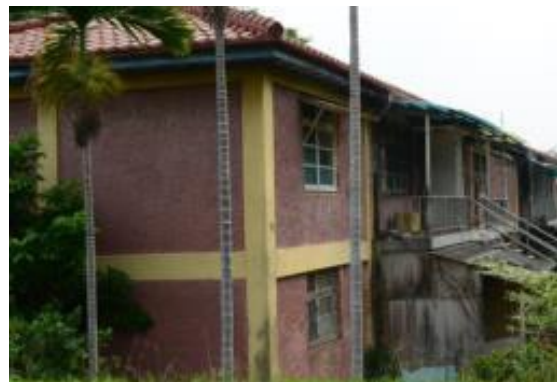
以街廓編碼 A-B2-17 丙種樓房為例—色彩異動

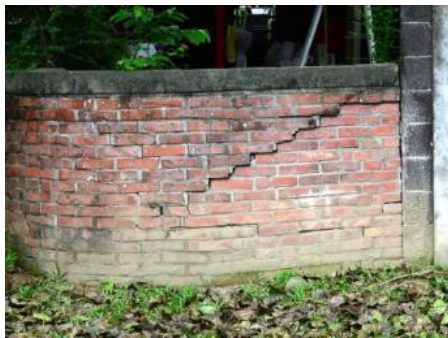
以街廓編碼 A-B2-3 丙種平房為例—磚牆開裂

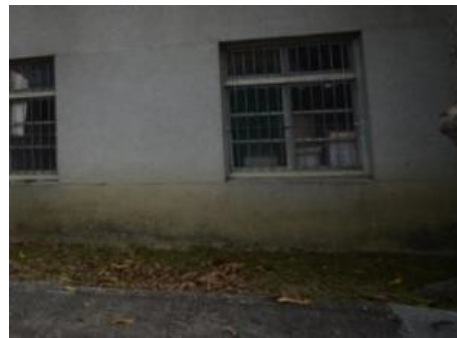
以街廓編碼 A-B4-02 丁種平房為例—水漬青苔

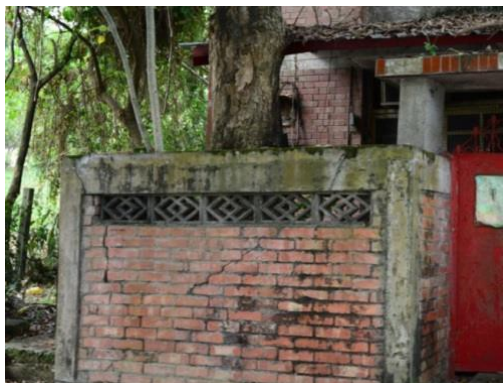
以街廓編碼 A-B4-5 乙種樓房為例—圍牆開裂、砌磚白華汙損、混凝土面層風化青苔

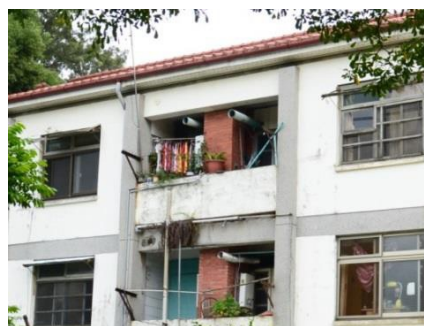
圖 4- 71 其他損壞狀況—結構性 (資料來源：本計畫整理)

以街廓編碼 A-B2-14 甲種公寓為例—新設排氣孔穿牆孔、給水設置裝設於磚牆

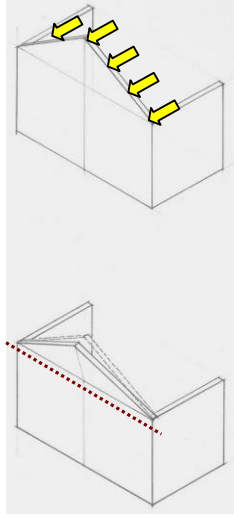
裂縫分類	損壞原因	補強原理	補強工法
<p>(一) 水平裂縫</p>

<ul style="list-style-type: none"> <li>■ 當水平地震力作用方向垂直牆體軸向時，牆體即可能在斷面最小處或構造幾何形狀變化處形成外力作用的支點，牆體產生沿著此一水平面往兩側傾倒的傾向而發生水平裂縫。</li> <li>■ 常見的損壞部位發生在磚造山牆山形牆體底部以及廣間型磚造建築長向牆體窗台高度。</li> </ul>	<p>增加水平裂縫部位的抗彎能力，可於裂縫處理設適當形式的鐵件其他具抗拉作用的材料。</p>

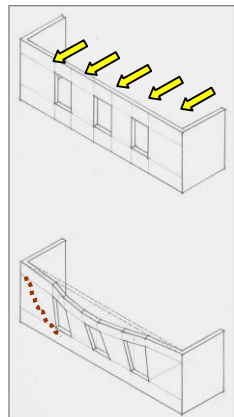
<p>長度在一定程度以上之牆體如受面外地震力作用，通常在中段會出現水平裂縫，兩端因相鄰牆體的束制，裂縫走向會呈斜向，往中央斜率愈低，與中段連接。</p>	<p>增加開裂部位牆體抗彎力</p>

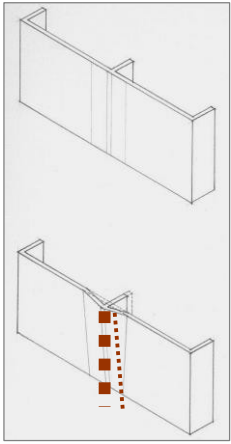
<ul style="list-style-type: none"> <li>■ 牆體長度較長</li> <li>■ 受側向牆體束制部位之牆身與未受側向牆體束制之部位，對於面外地震力作用之反應會有明顯差異</li> <li>■ 作用力集中於此處而產生垂直裂縫</li> </ul>	<ul style="list-style-type: none"> <li>■ 分散作用力，於該牆體交界處增加側牆作用面積。</li> <li>■ 增設抗拉構件吸收拉力。</li> </ul>
