103 年度政院管制  
曾文南化烏山頭水庫治理及穩定南部地區  
供水計畫—水庫集水區保育治理實施計畫  
（農委會水保局及林務局部分）  
查證報告

國家發展委員會

103 年 8 月

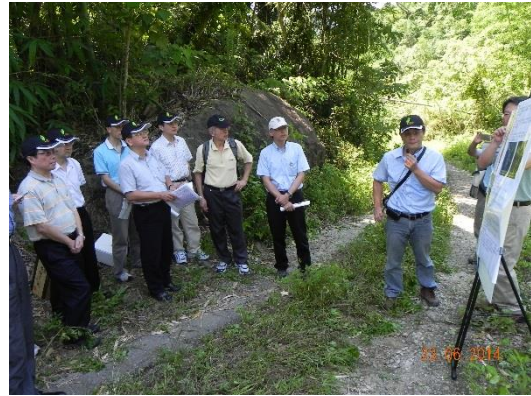
圖 2：實地訪查大埔區第 81 林班野溪整治工程

| 查證地點<br>(執行機關) | 受災情形與<br>整治目標 | 整治對策與<br>創新做法 | 工程內容與<br>預期效益 | 整治結果與<br>特殊績效 |
|---|---|---|---|---|
| 曾文水庫<br>大埔區第<br>81 林班防<br>砂工程(林<br>務局) | <b>受災情形：</b><br>風災造成大<br>量土石堆<br>積，河道抬<br>升、流心亂<br>竄，邊坡坡<br>腳遭沖刷。<br><b>整治目標：</b><br>防治砂石崩<br>滑下游，避<br>免沖刷造成<br>災害擴大。 | <b>整治對策：</b><br>設置防砂設<br>施消除水波<br>能量，強化<br>河道抗沖蝕<br>強度。<br><b>創新作法：</b><br>藉由消能設<br>施導入坡道<br>防砂，強化<br>防治效能。 | <b>工程內容：</b><br>固床工、梳<br>子壩、消能<br>池、砌石護<br>岸、植石、<br>撒播草種<br>等。<br><b>預期效益：</b><br>防治上游崩<br>塌及砂害擴<br>大。 | <b>整治結果：</b><br>防砂總量達<br>26.91 萬立<br>方公尺、復<br>育面積 9.11<br>公頃。<br><b>特殊績效：</b><br>獲林務局工<br>程督導小組<br>核評優良農<br>建工程甲等<br>獎。 |

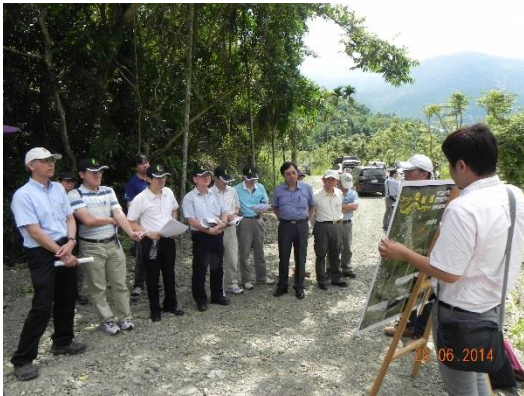
圖 3：實地訪查龍蛟溪野溪整治五期工程

| 查證地點<br>(執行機關) | 受災情形與<br>整治目標 | 整治對策與<br>創新做法 | 工程內容與<br>預期效益 | 整治結果與<br>特殊績效 |
|---|---|---|---|---|
| 曾文水庫<br>龍蛟溪野<br>溪整治五<br>期工程(水<br>保局) | <b>受災情形：</b><br>風災爆發土<br>石流、造成<br>河道阻塞。<br><b>整治目標：</b><br>防止河床淘<br>刷及穩定流<br>心、保護臺<br>三線及自來<br>水場設施，<br>減少土砂入<br>庫。 | <b>整治對策：</b><br>抑制土砂生<br>產、蓄水減<br>洪、增加滯<br>洪空間。<br><b>創新作法：</b><br>結合蓄水減<br>洪觀念與生<br>態檢核機<br>制，促進防<br>災工程與生<br>態協調。 | <b>工程內容：</b><br>滯洪防砂壩<br>1 座、護岸<br>221m、植栽<br>180 株。<br><b>預期效益：</b><br>增加滯洪沈<br>砂空間，穩<br>定野溪兩側<br>護岸。 | <b>整治結果：</b><br>1~6 期工程<br>總抑制土砂<br>約 37.4 萬立<br>方公尺，穩定<br>河道<br>1,018m。<br><b>特殊績效：</b><br>第 5 期榮獲<br>行政院 102<br>年金質獎水<br>利類優等。 |

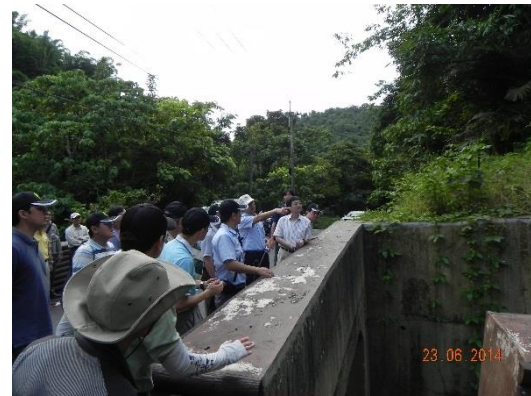
圖 4：實地訪查大埔區第 80 林班野溪整治工程

| 查證地點<br>(執行機關) | 受災情形與<br>整治目標 | 整治對策與<br>創新做法 | 工程內容與<br>預期效益 | 整治結果與<br>特殊績效 |
|---|---|---|---|---|
| 曾文水庫大埔區第 80 林班野溪整治工程(林務局) | <b>受災情形：</b><br>風災造成坡面沖刷、河道淤積，溢淹周圍林地。<br><b>整治目標：</b><br>防治沖刷砂土進滲與淤積毗鄰之曾文水庫集水區。 | <b>整治對策：</b><br>設置防砂設施穩固河床抑制水流，並順暢導排改善溢淹。<br><b>創新作法：</b><br>以木構防砂節省經費，種植苗木及草籽加速植生復育。 | <b>工程內容：</b><br>切口壩、木構固床工、尾檻及木構護岸、護欄等。<br><b>預期效益：</b><br>防治曾文水庫上砂害，減少水庫淤積。 | <b>整治結果：</b><br>土砂防治量 300 立方公尺、復育面積 600 平方公尺。<br><b>特殊績效：</b><br>獲林務局工程督導小組核評優良農建工程甲等獎。 |

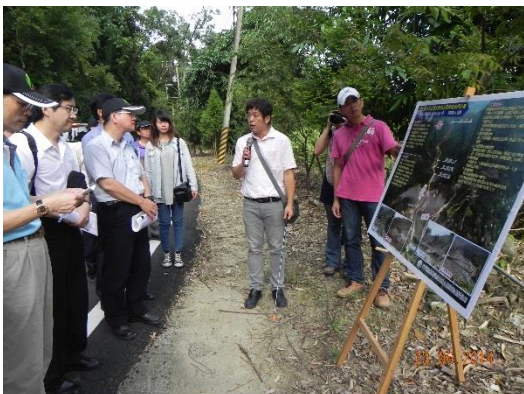
圖 5：實地訪查東西坑溪崩塌地及野溪治理工程

| 查證地點<br>(執行機關) | 受災情形與<br>整治目標 | 整治對策與<br>創新做法 | 工程內容與<br>預期效益 | 整治結果與<br>特殊績效 |
|---|---|---|---|---|
| 曾文水庫<br>東西坑溪<br>崩塌地及<br>野溪治理<br>工程(水保<br>局) | <b>受災情形：</b><br>風災造成 2<br>公頃崩塌、<br>土石下移阻<br>塞河道。<br><b>整治目標：</b><br>防止土砂下<br>移及穩定坡 | <b>整治對策：</b><br>設置防砂設<br>施、穩定邊<br>坡及坡腳。<br><b>創新作法：</b><br>順應崩塌地<br>自然復育，<br>營造陸域、 | <b>工程內容：</b><br>防砂壩 6 座，<br>護岸 167m。<br><b>預期效益：</b><br>藉由防砂設<br>施穩定坡腳<br>及河道，促<br>使崩塌地自 | <b>整治結果：</b><br>1~4 期工程<br>總抑制土砂<br>量 21 萬立方<br>公尺，穩定<br>河道 788m。<br><b>特殊績效：</b><br>有效減碳約 |

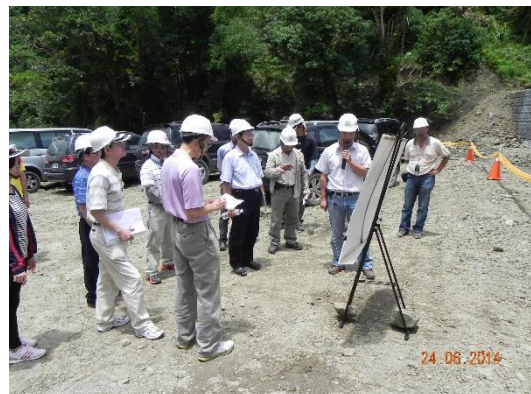
圖 6：玉井區第 69 林班亞美坑崩塌地整治三期實際施工現況

| 查證地點<br>(執行機關) | 受災情形與<br>整治目標 | 整治對策與<br>創新做法 | 工程內容與<br>預期效益 | 整治結果與<br>特殊績效 |
|---|---|---|---|---|
| 南化水庫玉井區第 69 林班亞美坑崩塌地整治三期工程(林務局) | <b>受災情形：</b><br>風災產生大面積崩塌，土石位移，造成土石災害。<br><b>整治目標：</b><br>防治沖刷砂土進滲與淤積集水區，避免砂患影響災區下游居民安全。 | <b>整治對策：</b><br>就地取材施作砌石護岸，防止沖刷；種植苗木減少坡面裸露。<br><b>創新作法：</b><br>結合當地資材進行河道護坡整治，並藉由調整河道流心改善淤積。 | <b>工程內容：</b><br>興建潛壩並進行固床工穩定河道，另以乾砌石護岸強化抗沖蝕力，並結合植石、撒播草籽植生復育。<br><b>預期效益：</b><br>提升水庫壽命照護下游居民安全。 | <b>整治結果：</b><br>防砂量 48 萬立方公尺，崩塌地復育面積 33.59 公頃。<br><b>特殊績效：</b><br>節能減碳，混凝土減碳量約 100 公噸，鋼筋減碳量約 50 公噸。 |

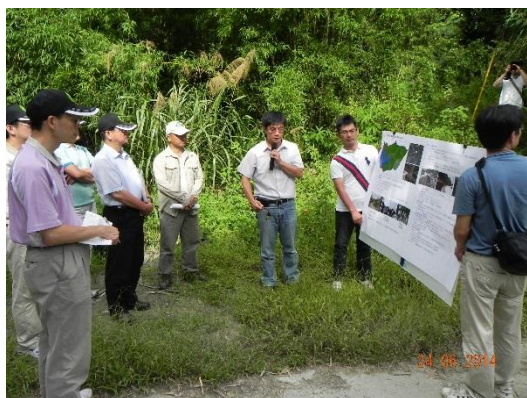
圖 7：實地訪查大井支線崩塌地整治工程

| 查證地點<br>(執行機關) | 受災情形與<br>整治目標 | 整治對策與<br>創新做法 | 工程內容與<br>預期效益 | 整治結果與<br>特殊績效 |
|---|---|---|---|---|
| 烏山頭水庫大井支線崩塌地整治工程(林務局) | <b>受災情形：</b><br>風災造成坡面裸露逕流沖刷而使坡面崩塌。<br><b>整治目標：</b><br>防治水庫上游砂害，並維持山區產業道路通暢，便利居民及山區急救作業。 | <b>整治對策：</b><br>運用防砂工程強化坡道抗沖蝕能量，並植生復育，穩定防砂。<br><b>創新作法：</b><br>設置透水性護坡，並以基礎打設基樁穩定坡面。 | <b>工程內容：</b><br>木格籠護坡、透水性漿砌塊石及排水設施、坡面植生等。<br><b>預期效益：</b><br>維護生態環境，促進植生復育，延長水庫壽命。 | <b>整治結果：</b><br>總防砂量2,500立方公尺、復育面積4,000平方公尺。<br><b>特殊績效：</b><br>100年獲得嘉義處工程督導小組甲等。 |

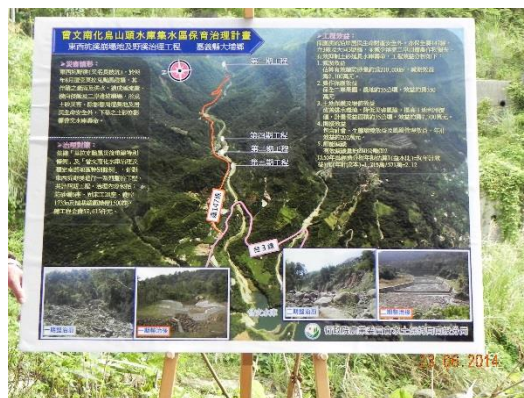
圖 8：東西坑溪崩塌地及野溪治理工程前後對照圖及成果

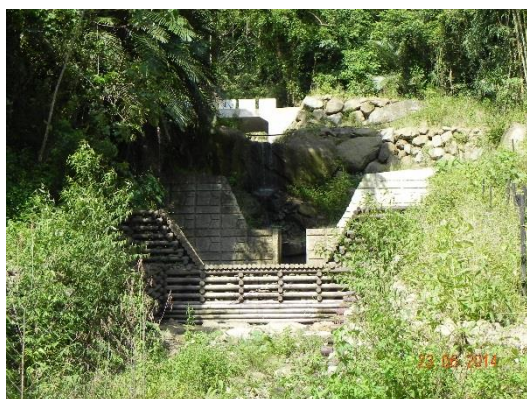
圖 9：大埔區第 80 林班野溪整治工程實際成果

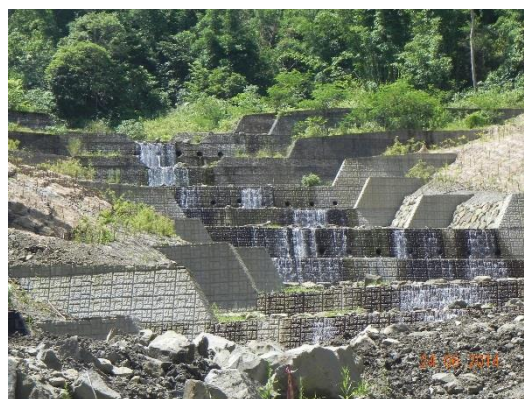
圖 10：亞美坑崩塌地整治一、二期成果及三期施工情形

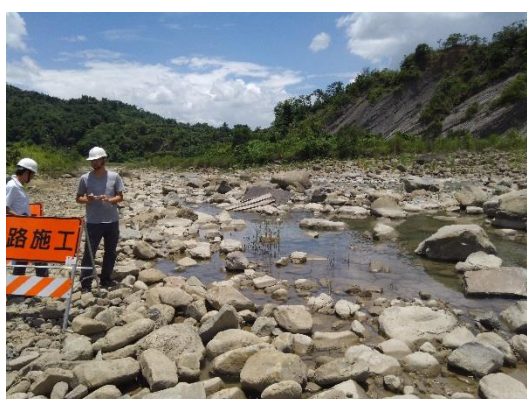
圖 11：仁耀橋下游護岸整治及關山第 12 號橋維護工程施工情況

| 查證地點<br>(執行機關) | 受災情形與<br>整治目標 | 整治對策與<br>創新做法 | 工程內容與<br>預期效益 | 整治結果與<br>特殊績效 |
|---|---|---|---|---|
| 南化水庫仁耀橋下游護岸整治及關山第 12 號橋上游維護 | <b>受災情形：</b><br>風災造成水庫主流後堀溪水暴漲，河岸崩塌土石淤積。 | <b>整治對策：</b><br>就地取材，以竹模植生穩定河岸，營造多樣性生態環境。 | <b>工程內容：</b><br>複式砌石護岸 186.5m，固床工 4 座。<br><b>預期效益：</b><br>延伸關山 12 | <b>整治結果：</b><br>上下游 5 期工程總抑制土砂約 25.2 萬立方公尺，穩定河 |

| 查證地點<br>(執行機關) | 受災情形與<br>整治目標 | 整治對策與<br>創新做法 | 工程內容與<br>預期效益 | 整治結果與<br>特殊績效 |
|---|---|---|---|---|
| 工程(水保局) | <b>整治目標：</b><br>穩定野溪河道及流心，減少土砂入庫。 | <b>創新作法：</b><br>設計複式護岸，穩定河岸，增加動植物棲息空間。 | 號橋上、下游整治範圍，穩定主流河道護岸。 | 道2111m。<br><b>特殊績效：</b><br>合計減碳約1,565公噸，榮獲101-102年優良農建工程。 |
