「七二水災災區調查與復建策略研擬」

專案報告

執行單位：中國土木水利工程學會

中華民國 93 年 9 月 7 日

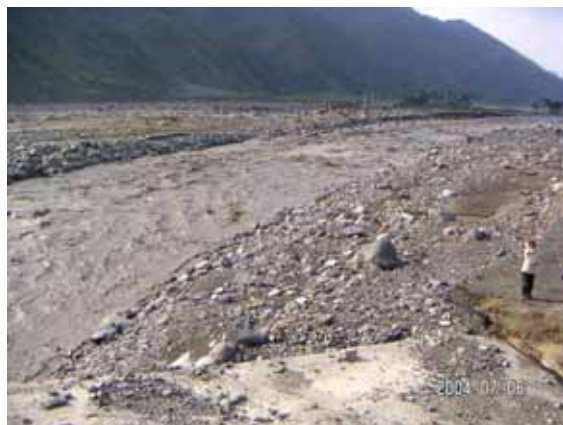
圖 2.12 左：上安堤防位置圖；右：災害現況地面拍攝照片

土石崩落阻斷道路，造成山區對外交通受阻；且洪水夾雜土石更具破壞力，往往在河川的攻擊岸造成嚴重淘刷，路基因此流失（如台 21 線 107.3k~107.5k），重要橋樑遭洪水侵襲中斷（如陳有蘭溪便橋、筆石便橋、神和便橋等）。此次坡地破壞另一類型多發生在陳有蘭溪左岸，河岸坡地因洪流的淘刷而造成坡地破壞，如上安堤防上游側之坡地崩落，導致土石擠壓原有河道，迫使溪水改道而使堤防遭沖毀。

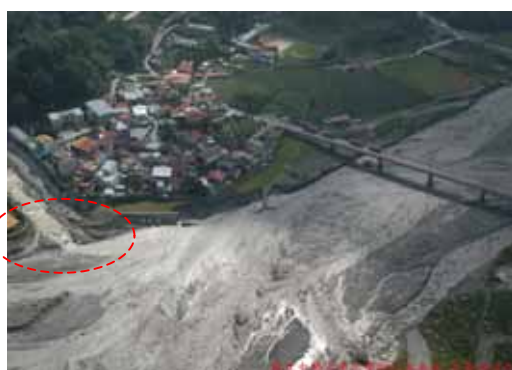
圖 2.13 左：愛國橋旁堤防位置圖；右：災害現況空拍照片

| 04 | 南投縣 信義鄉 | 洪水災害 | 愛國橋上游堤防遭 洪水沖毀 | 破堤處拋置混凝 土消能工，以防止 災害擴大 | 93.07.06~10 |

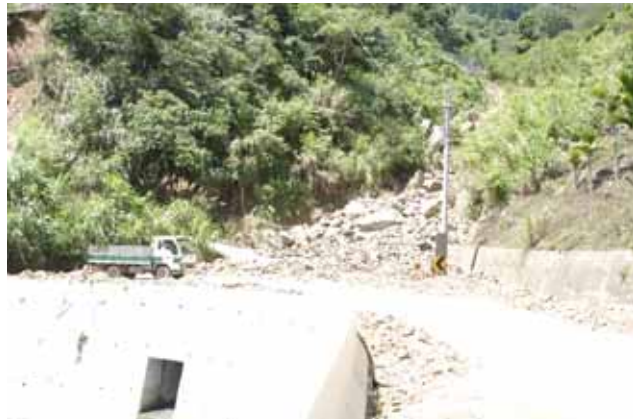
圖 2.15 左：風櫃斗位置圖；右：災害現況空拍照片

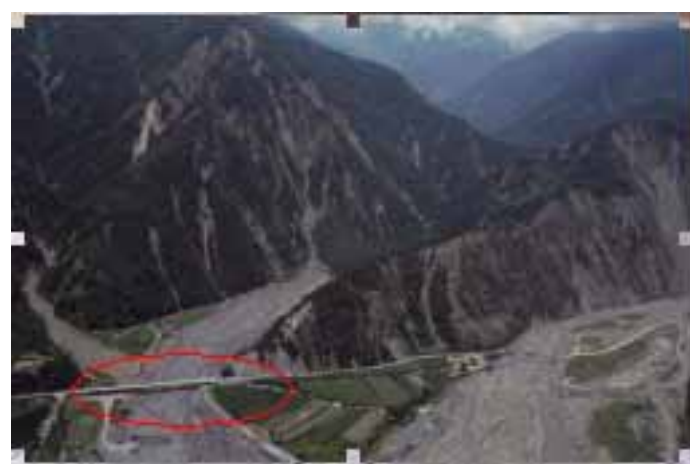
圖 2.16 左：十八重溪橋位置圖；右：災害現況空拍照片

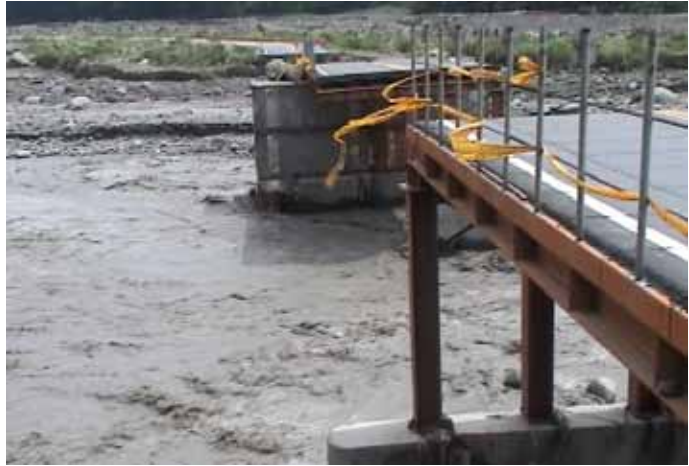
圖 2.17 左：陳有蘭溪便橋位置圖；右：災害現況地面拍攝照片

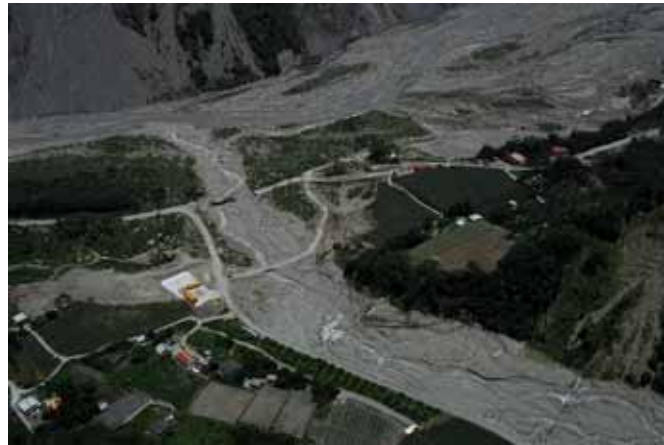
圖 2.18 左：筆石溪橋位置圖；右：災害現況空拍照片

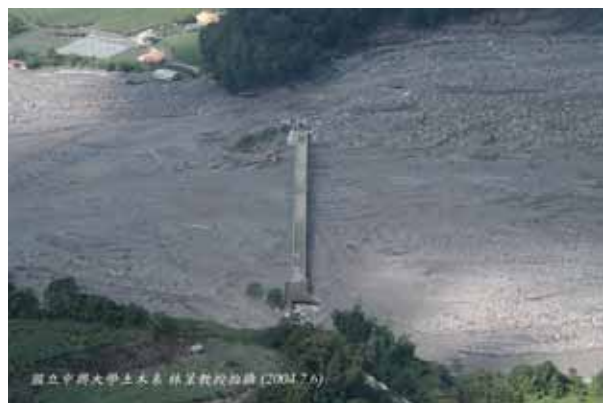
圖 2.19 左：農富坪橋位置圖；右：災害現況空拍照片

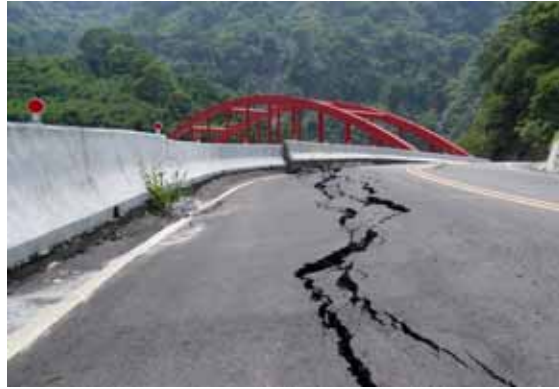
圖 2.20 左：羅娜橋位置圖；右：災害現況空拍照片

| 10 | 南投縣 信義鄉 | 洪水災害 | 羅娜橋產生裂縫 | 緊急設置便橋 | 93.07.06 ~ 19 |

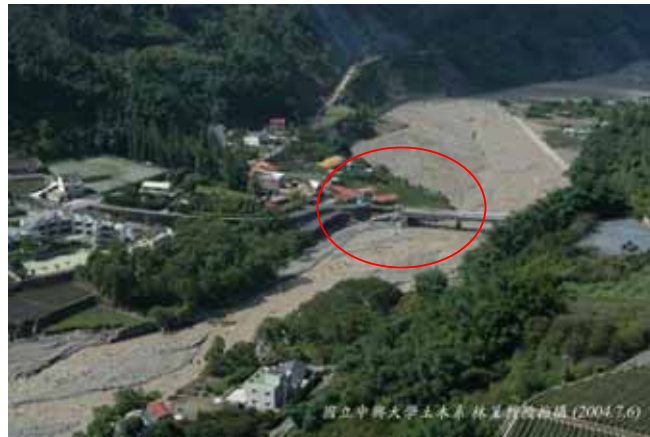
圖 2.21 左：隆華橋位置圖；右：災害現況空拍照片

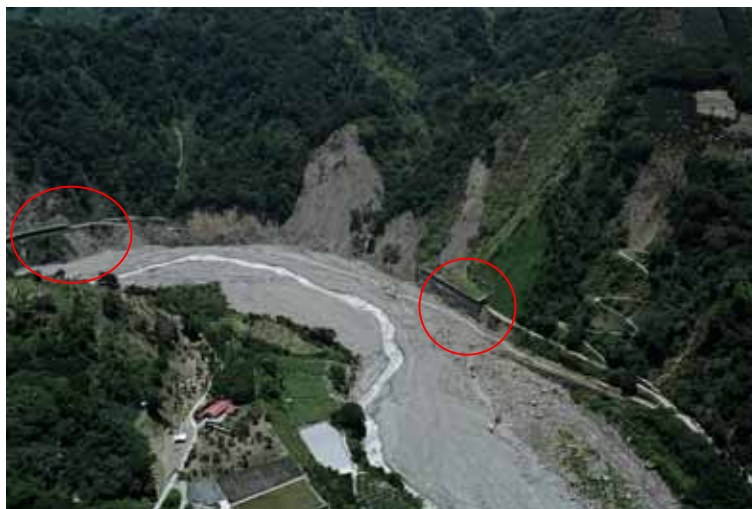
圖 2.22 左：台 21 線 110K ~111K 明隧道段位置圖；右：災害現況空拍照片

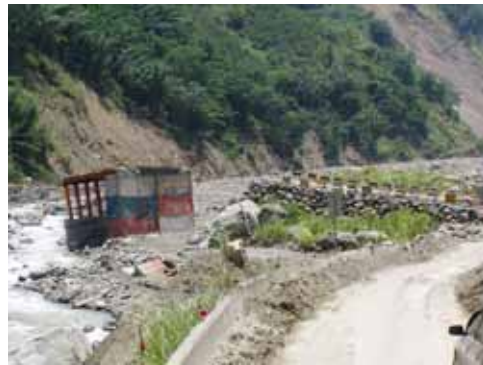
圖 2.24 左：神和橋平面位置圖；右：災害現況空拍照片

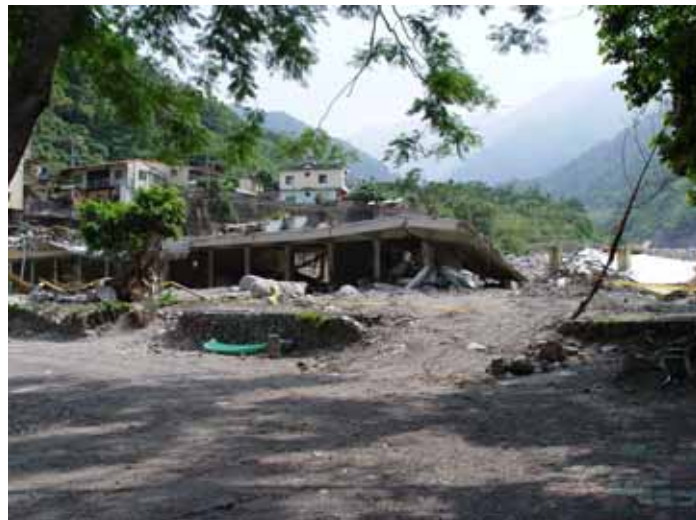
圖 3.10 白冷國小災損情形[林美聆攝(2004/8/9)]

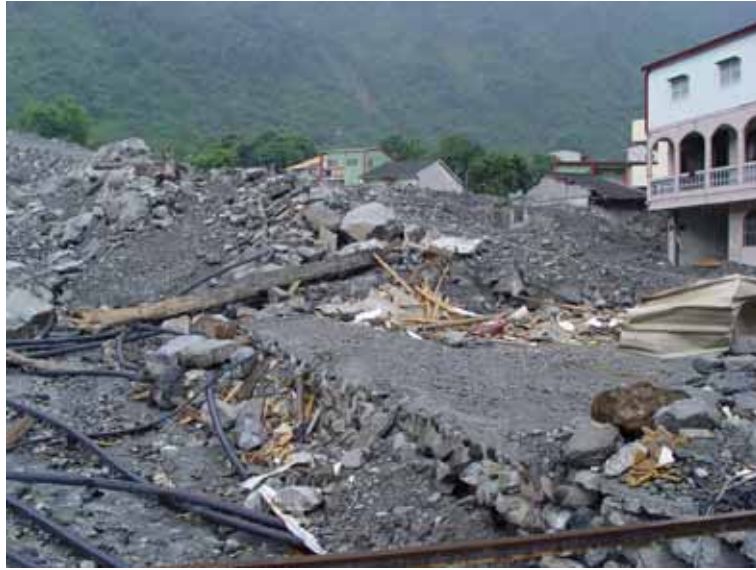
圖 3.14 松鶴部落災損情形[林美聆攝(2004/8/3)]

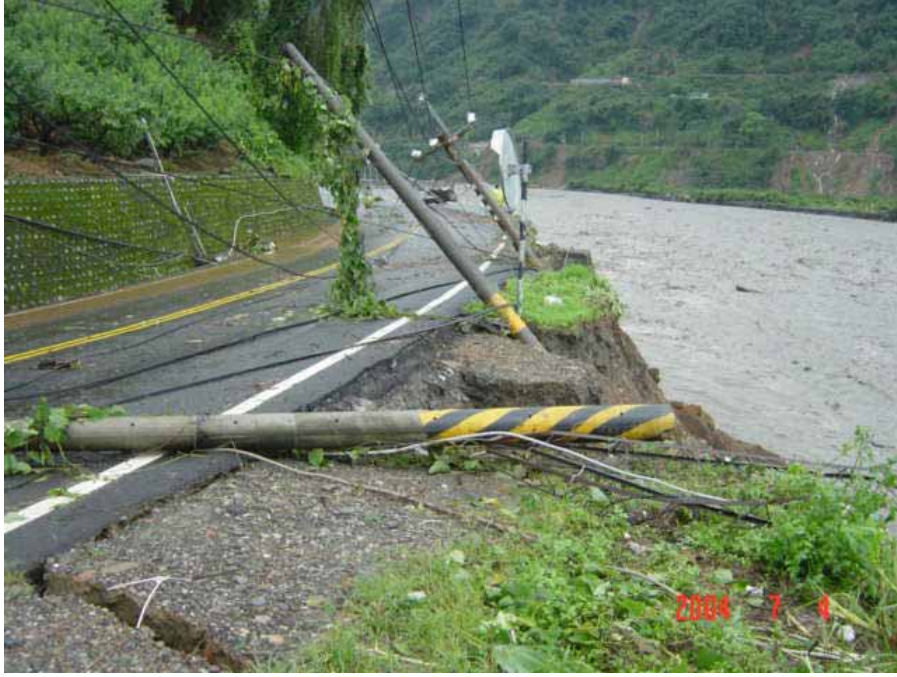
圖 3.21 台 8 線 10k+800[公路局(2004/7/4)]

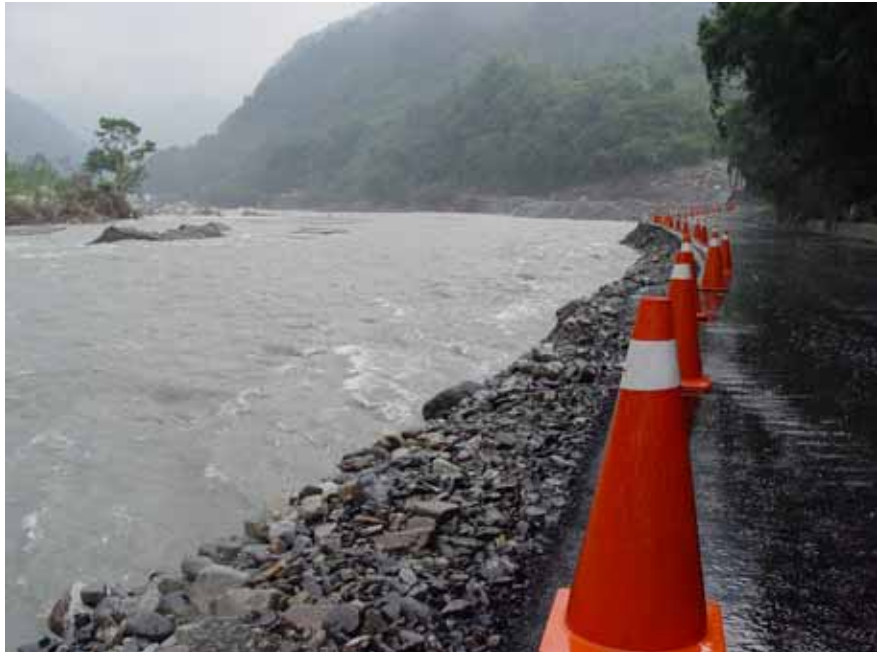
圖 3.22 台 8 線 11k+500[公路局(2004/7/4)]

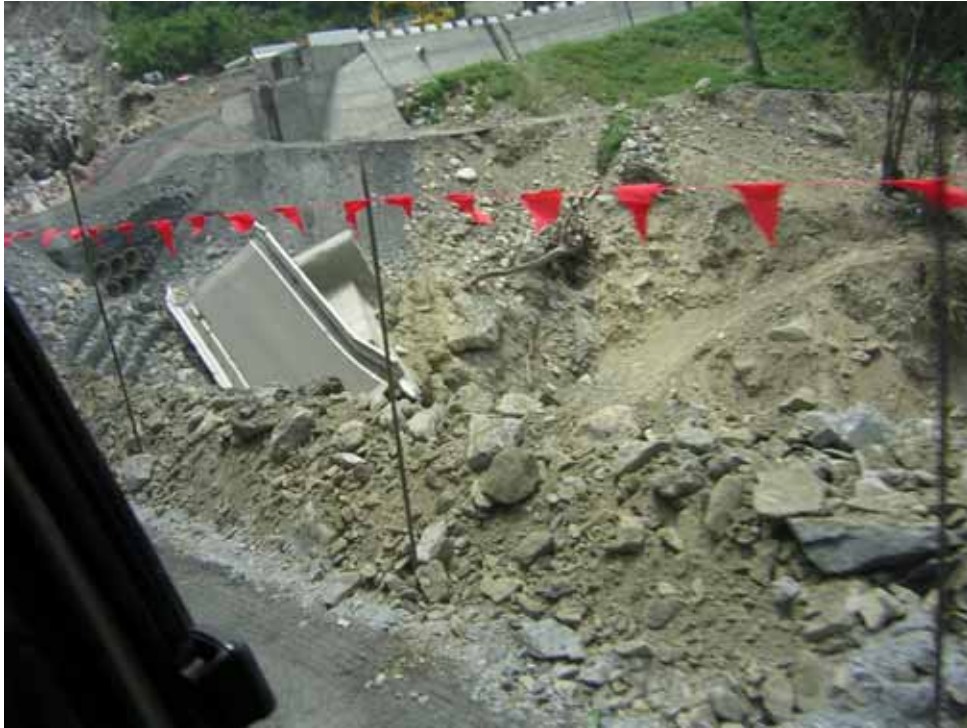
圖 3.23 台 8 線 28k+400[林美聆攝(2004/8/3)]

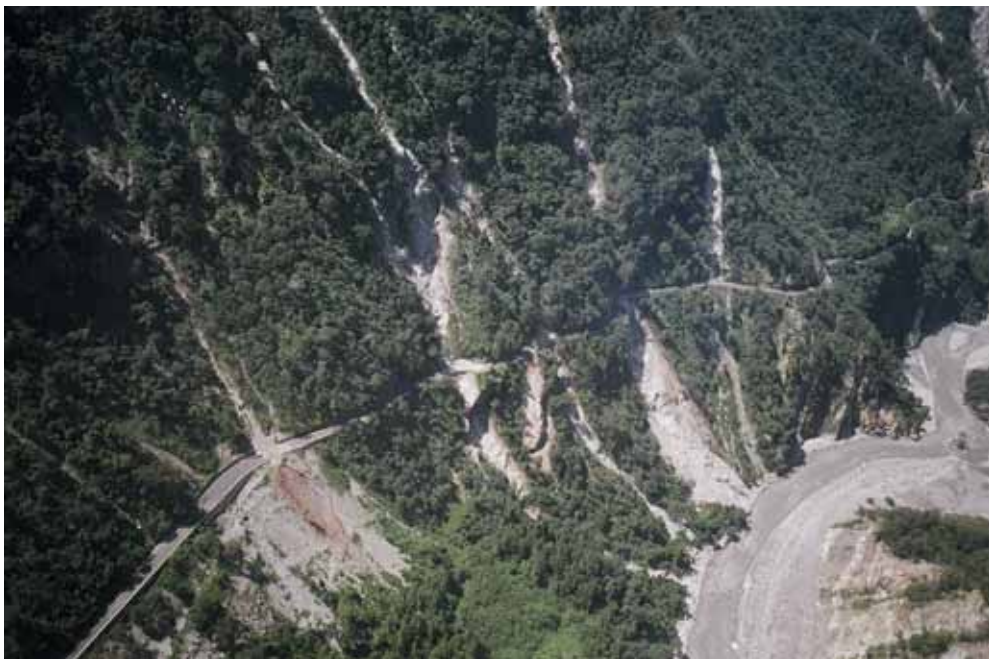
圖 3.24 谷關電廠通達道路 穿雲橋[陳正興攝(2004/8/9)]

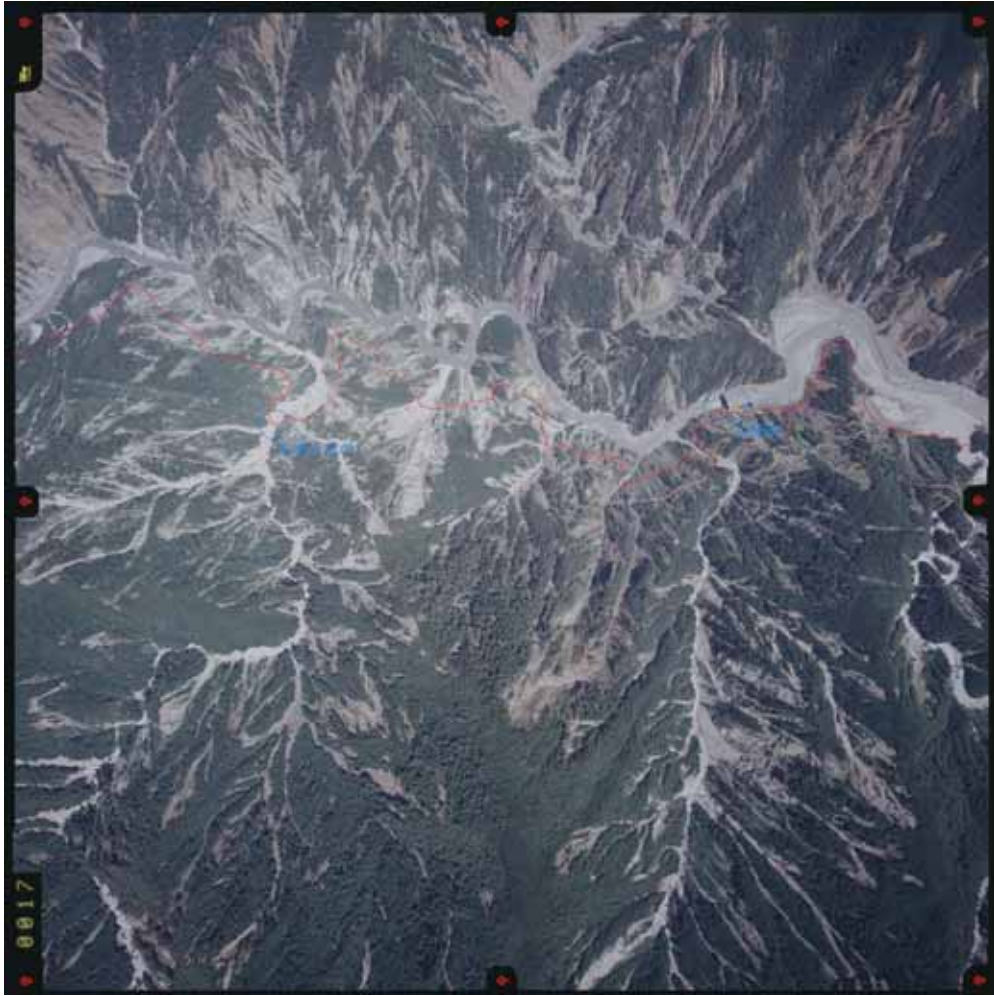
圖 3.25 台 8 線遭土石流損壞中斷情形[林美聆攝(2004/7/10)]

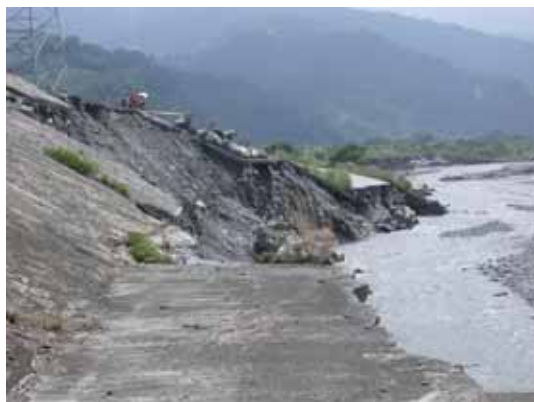
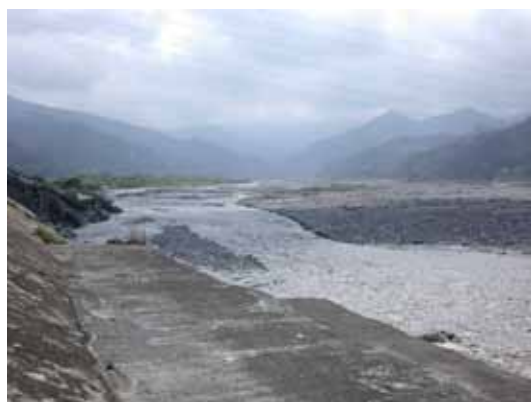
四角林堤防崩塌

災害現況：四角林堤防中段堤防潰堤約 300 公尺，附近無保全對象。

處置建議：依日後災修逐步進行堤防之修補，然應注意堤防基礎下切問題。

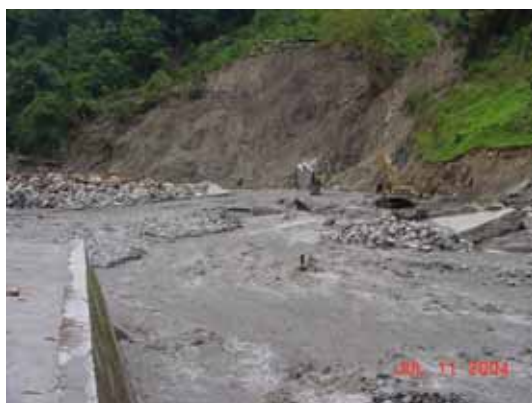
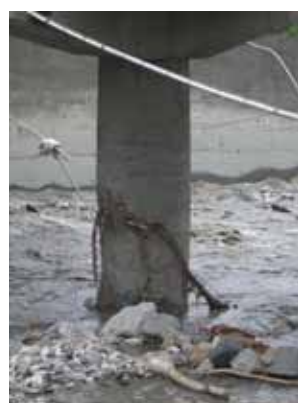
雪山坑橋以及附近崩塌及土石流災害

災害現況：雪山坑橋橋墩因 72 水災之挾砂水流衝擊，已造成橋墩鋼筋外露與斷面縮減，局部護欄崩落，以及橋台損壞。位於左岸一老崩積層發生崩塌，上方房舍已接近崩崖，通往雪山坑溪之林道遭沖毀，然於複勘時發現此一林道已搶通。右岸河階地亦遭沖刷而崩塌，造成堤防損壞，

處置建議：目前上游土砂量仍未知，因此首要之務應盡速估計上游崩塌情況以及河道堆積之土砂量，審慎評估其影響，並儘速清除有危害之土石，清除土砂中之大石塊可先置於崩塌地之坡腳以保護邊坡避免進一步沖刷。至於林道之長期修復應避免再挖、填左岸的崩塌地，或許可考慮由右岸利用橋梁接回左岸，惟應考慮橋孔斷面。至於橋墩基礎應儘速補強，甚至重建，未來橋墩繼續受石塊撞擊之可能仍高，因此應考慮防撞鋼板之施設，甚至以較大之跨徑重建。雪山坑溪土砂未來衝入大安溪主河道對士林村以及士林攔河堰之影響應加以重視並開始注意。

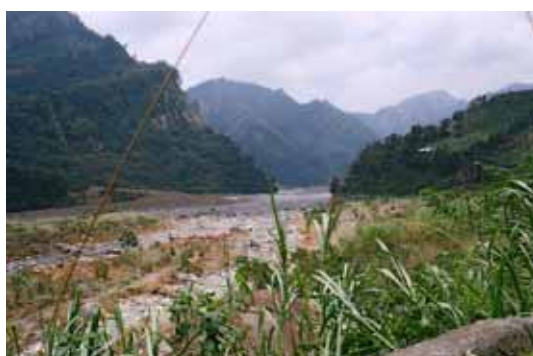
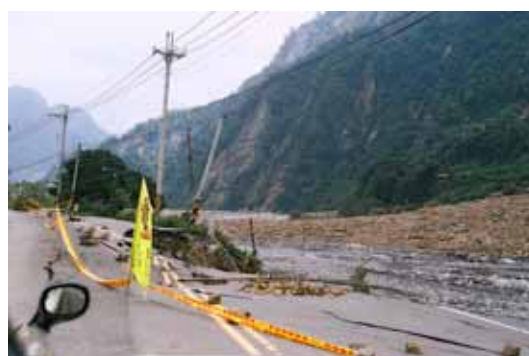
蟾蜍石站旁道路崩塌

災害現況：蟾蜍石站旁道路因受大安溪河床掏刷而崩塌，路基流失。複勘時發現崩塌情況已進一步惡化。

處置建議：緊急處置方面建議立即利用河道中大石塊進行拋石以保護路基，避免進一步掏刷路基造成更嚴重之路基流失。長期而言，除重建路基以外，應儘速將河道中擠壓主河道之土石清除。

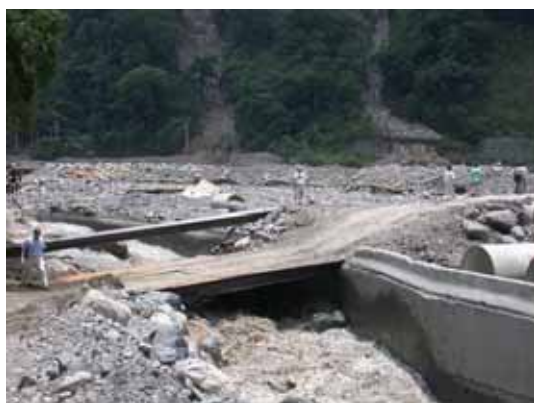
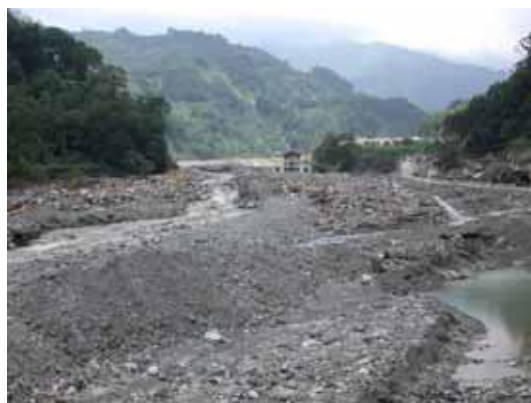
白布帆大橋上游護岸崩塌以及橋台受損

災害現況：護岸崩塌以及橋台受損。

處理現況：尚未處理。

處置建議：橋台受損部分應儘速修復，至於護岸部分，因河岸邊坡為一砂頁岩互層之斜交坡，坡腳掏刷引致之崩塌較為局部且小規模，因此護岸不若於河階地般重要，加上河岸無保全對象，建議護岸部分可暫不處理。白布帆大橋之通洪斷面目前沒有太大問題，橋墩保護亦完好，惟上游雪山坑溪以及烏石坑溪之土石若逐漸下移，可能造成白布帆大橋之威脅，故上游清淤以及通洪斷面以及橋墩防撞功能檢討應儘速進行。

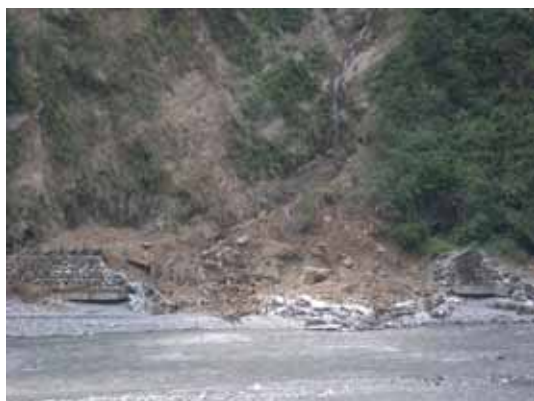
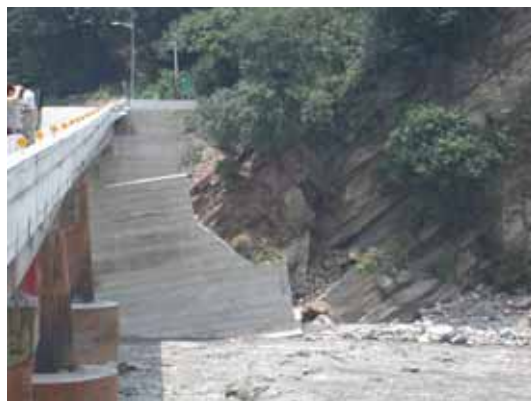
觀音坑溪下游沖積扇

災害現況：目前土砂尚能侷限於河道中，因此無明顯災害。

處置建議：因上游土砂堆積情況尚不明瞭，部份位於高位河階之房舍風險性較高，因上游崩塌情況以及土砂堆積情況應進行詳細之調查，並妥善加以評估其風險性，以作為是否遷移之參考。

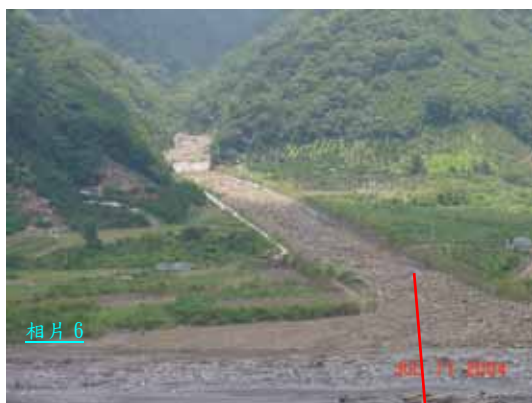
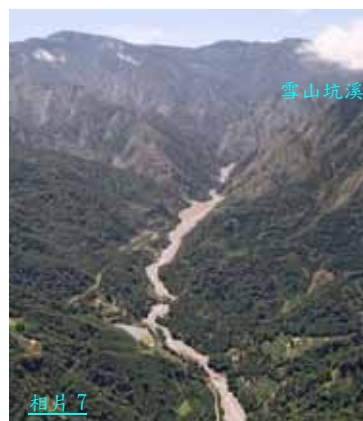
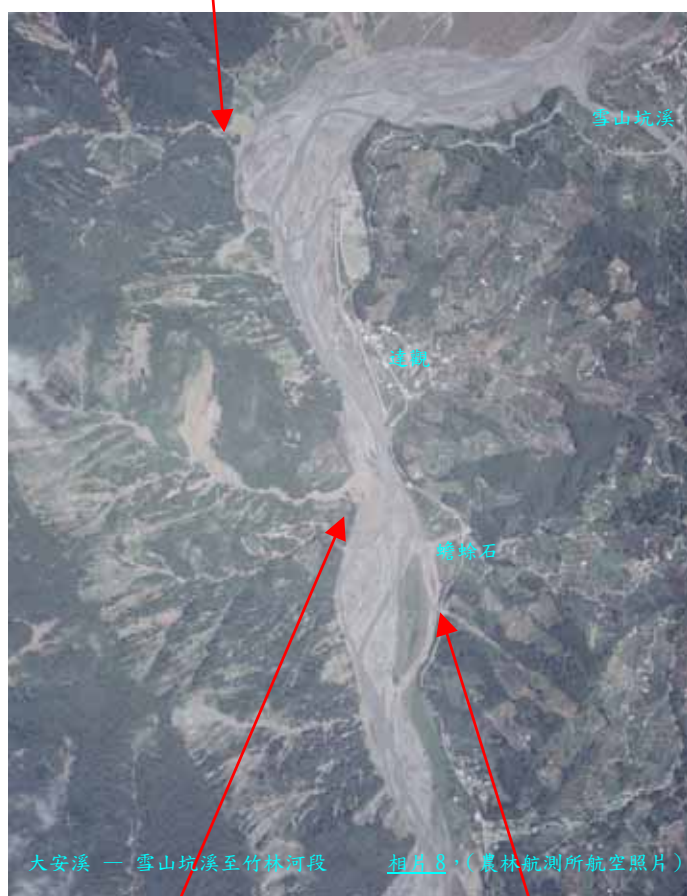
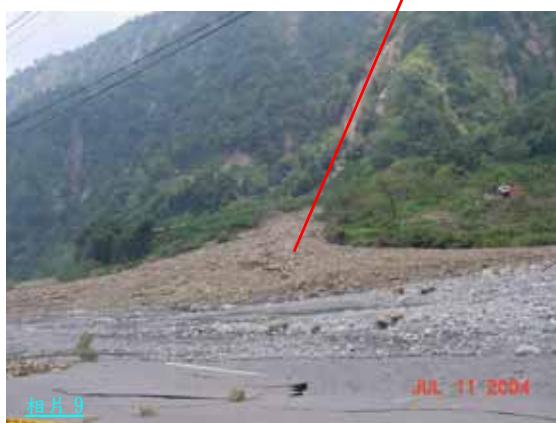
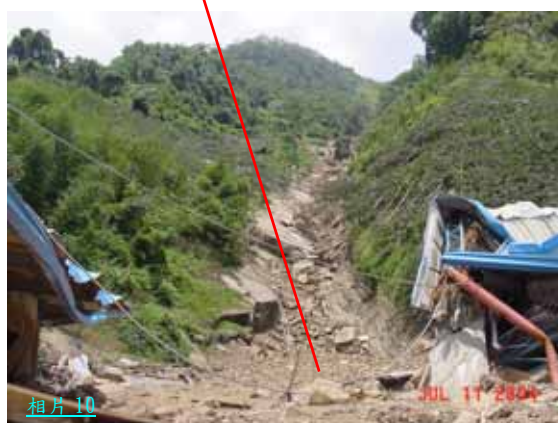
相片 6~10 雪山坑溪至竹林河段

相片 6 可見束制土石移動方向之渠道中已經被土石填滿，部分土石已經破堤而出。相片 7 為雪山坑溪上游河道，照片中可看出其集水區裡土石量仍然相當豐富。相片 9 為達觀對岸下游處的一處大型土石流，延伸右岸整個邊坡，鄰近處雖無保全對象，但其土石量對大安溪河道之影響不可謂不大。相片 10 為蟾蜍石站

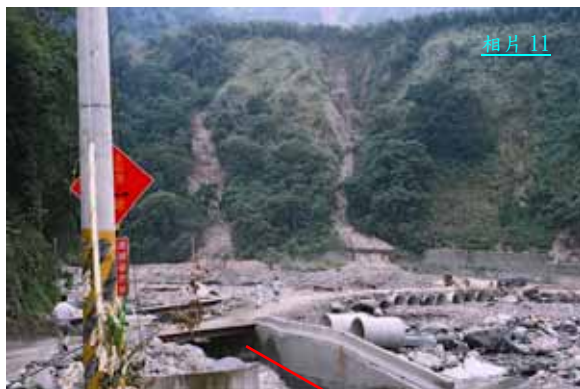
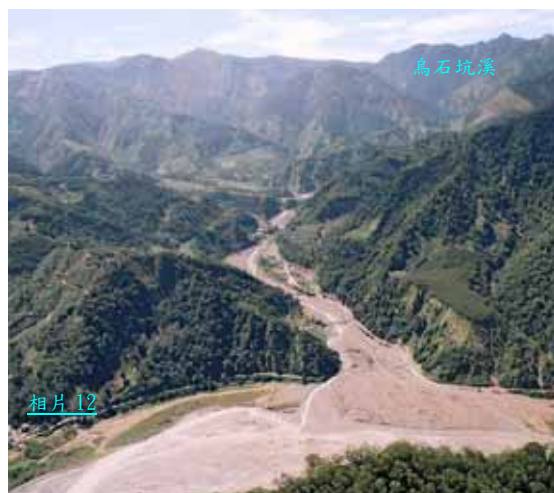
相片 11~15 烏石坑溪至觀音坑溪河段

相片 11 顯示烏石坑溪匯流口處道路完全損毀，烏石坑溪上游崩塌情況嚴重，於此次豪雨大量被沖刷下來，因此於烏石坑橋上、下游即可見河道滿佈堆積之土砂，橋樑下橋孔已幾乎淤滿。七二水災造成通往烏石坑道路以及東琦道路(烏石坑溪右岸)基流失，烏石坑溪左岸擋土牆以及上方石籠崩塌變形，新建橋樑部份結構被沖毀，施工中挖土機亦遭洪水沖擊流失，烏石坑溪上游一處民房位於土石堆中。相片 12 為烏石坑溪空拍相片，上游集水區崩塌情況嚴重，此次水災雖已有大量土石沖出，但其崩塌土石量仍然豐富。相片 14 為觀音坑溪遠眺，目前土砂尚能侷限於河道中，因此無明顯災害。相片 15 為白布帆大橋護岸崩塌以及橋台受損狀況。

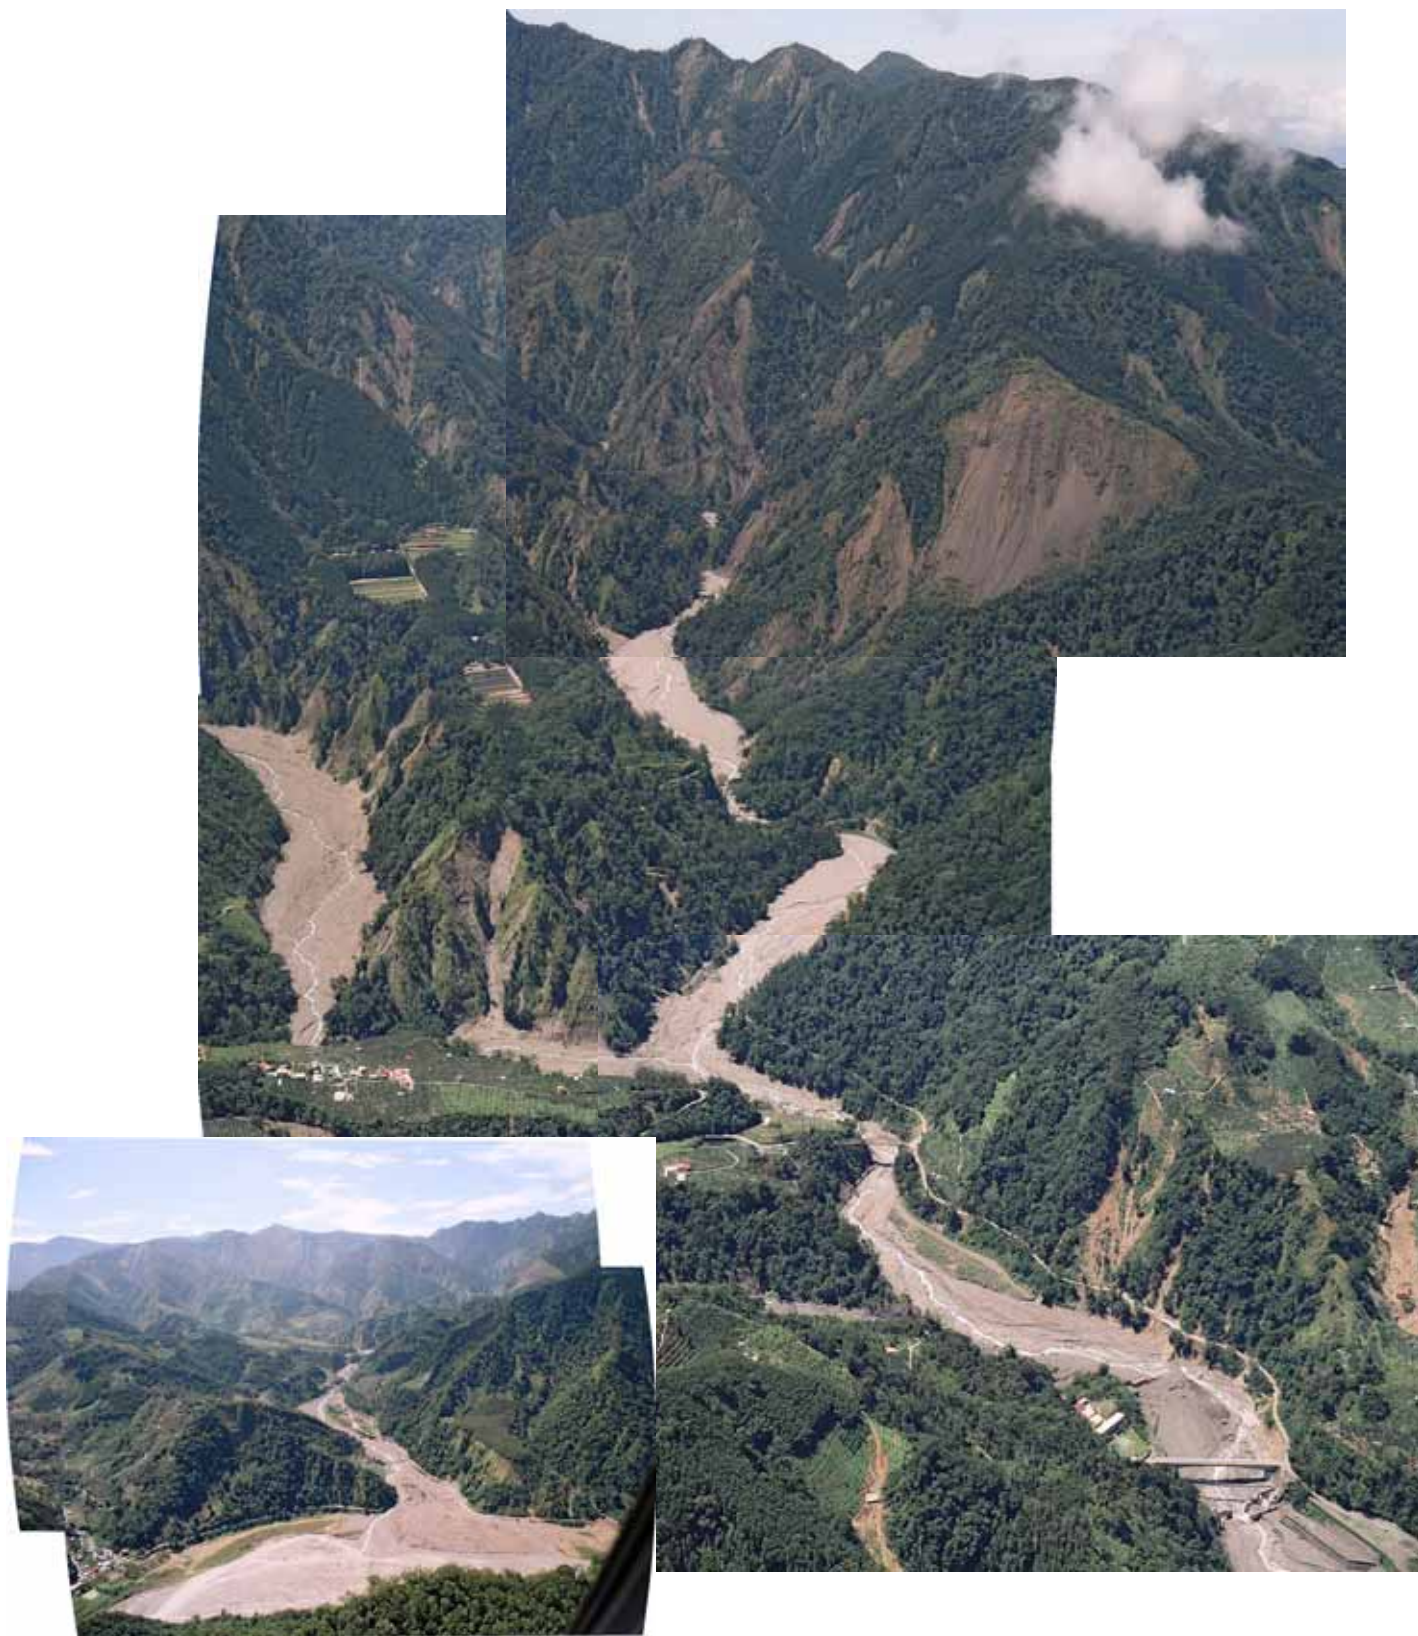
相片 17 由空中攝得烏石坑溪全貌

說明：照片中央河階地為烏石坑苗圃，水長流斷層即於其下方通過，河階地右側為一大型崩塌地，此一崩塌地於九二一地震前即已存在，初步研判此一崩

塌地之發育應與水長流斷層有關。

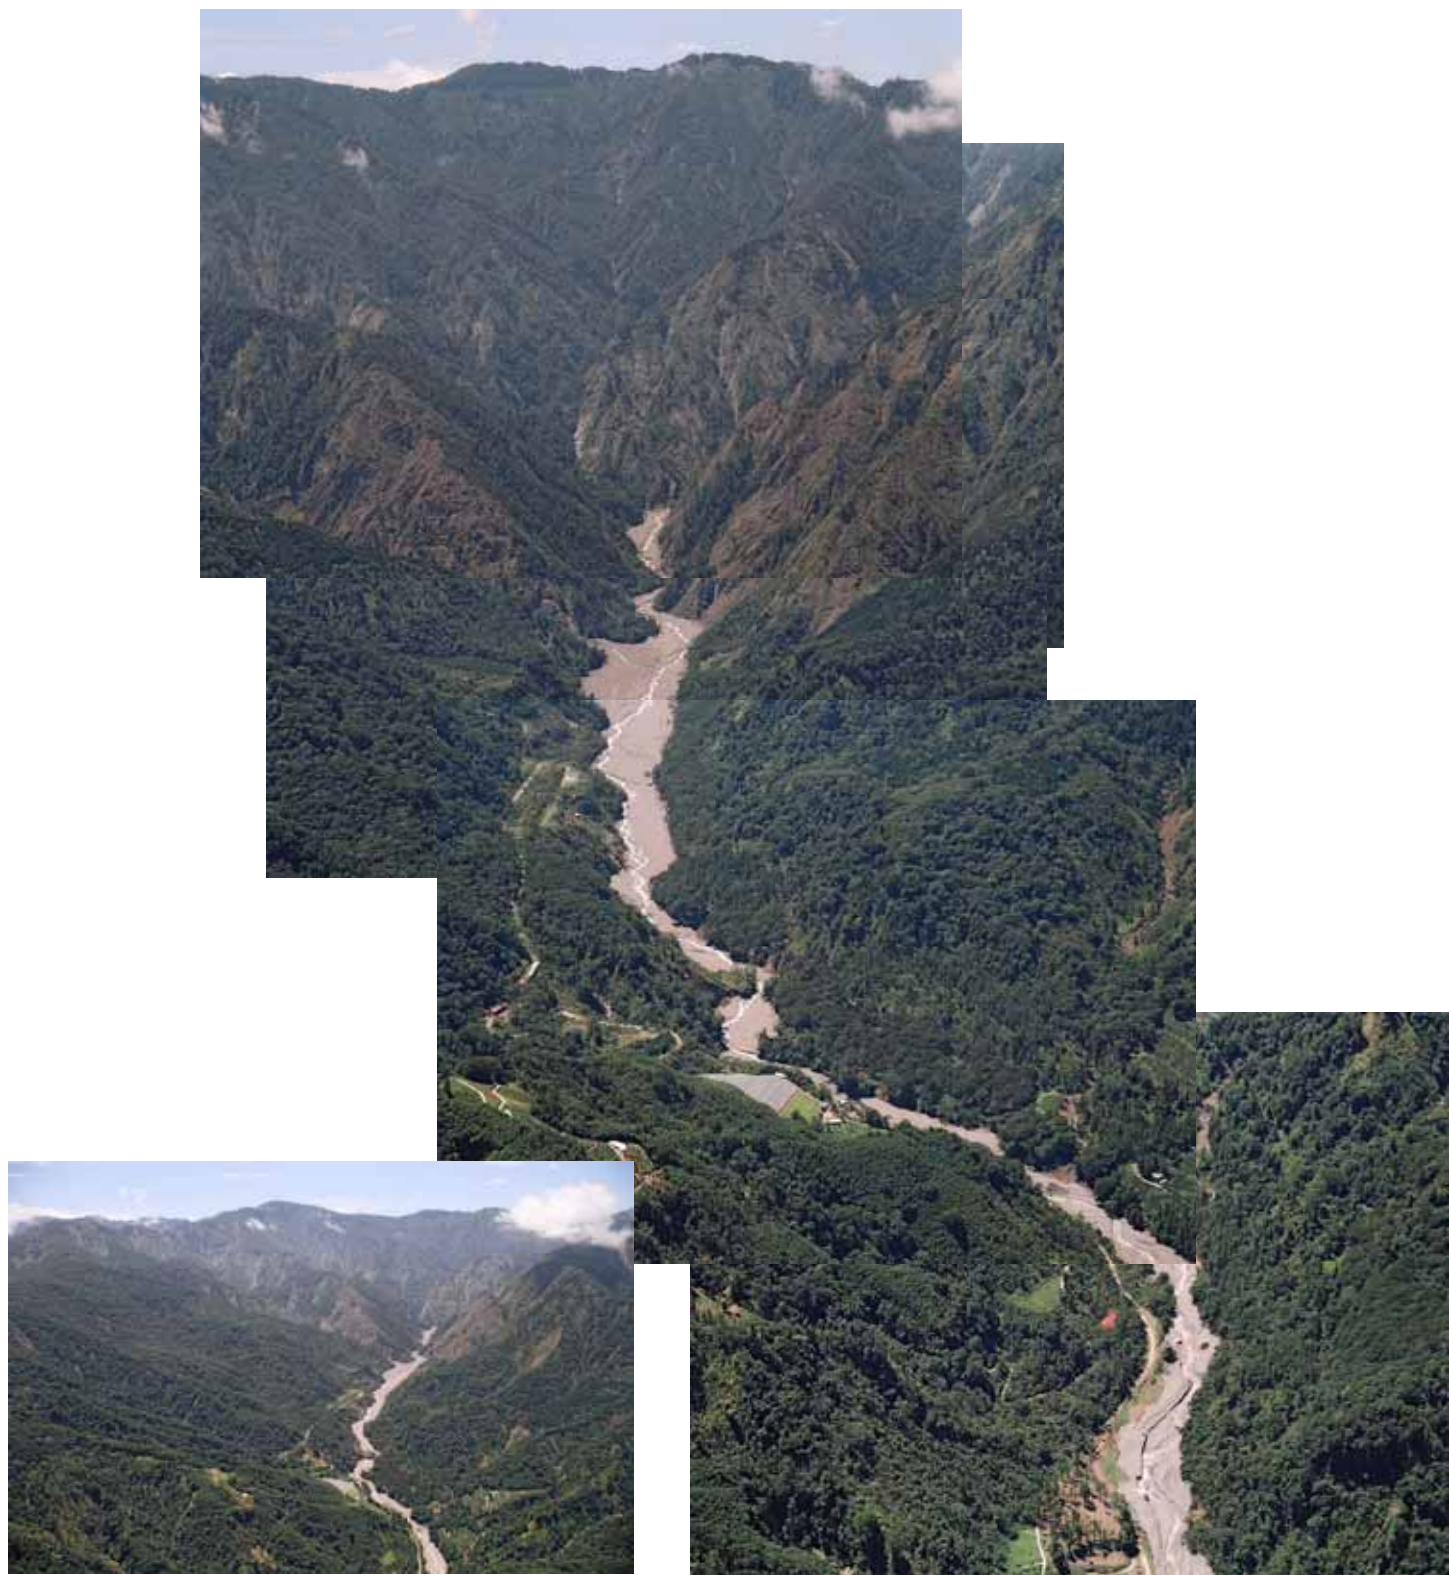
照片 18 雪山坑溪全貌

說明：由照片中清晰可見河道中土砂量相當大，因此雖然此次 72 水災並未於雪山坑溪谷口釀成巨大災害，然而，卻難保下次豪雨時逕流不會將土砂沖出

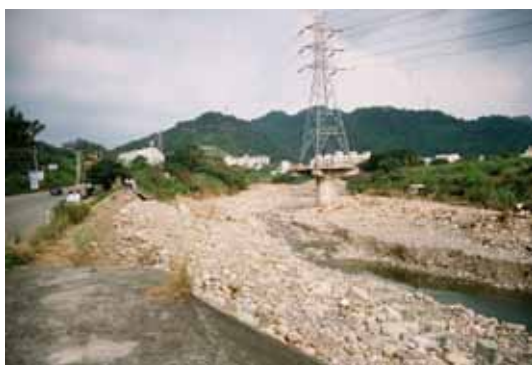
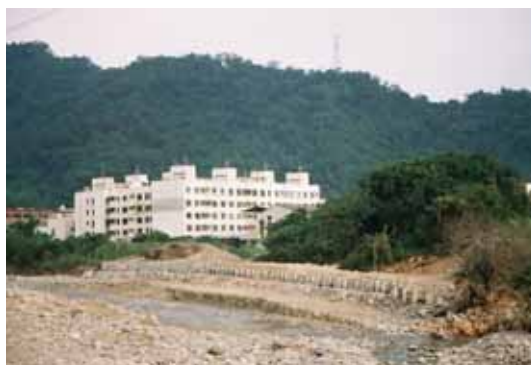
仔坑橋下游右岸護岸破損

災害現況：護岸損毀，部分區域有淹水情況。

災害肇因：橋下游固床工之設置造成下游掏刷，並可能造成渦流而掏刷護岸之基礎，造成護岸破損。

處理現況：堤防基礎拋石。

處置建議：固床工之設置應審慎。

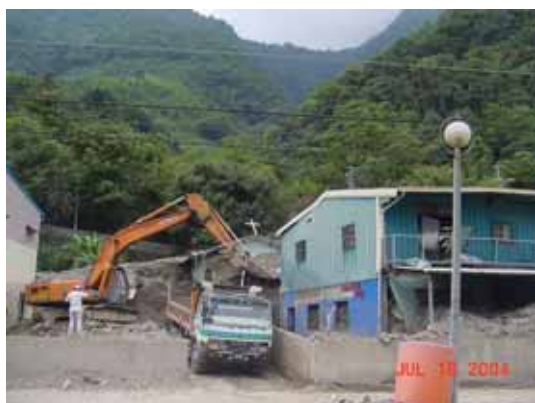
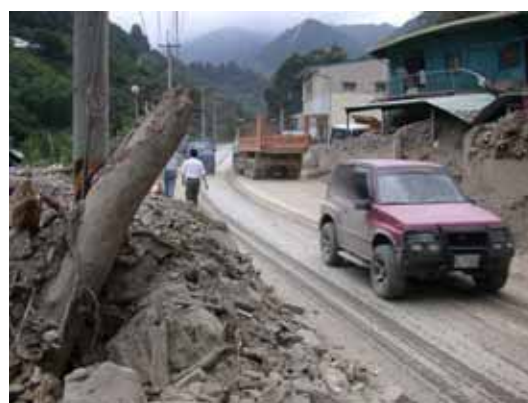
埔霧公路南山橋

災害現況：野溪上游大量堆積土石伴隨洪水而下，沖毀聚落建物、加油站及掩埋道路。

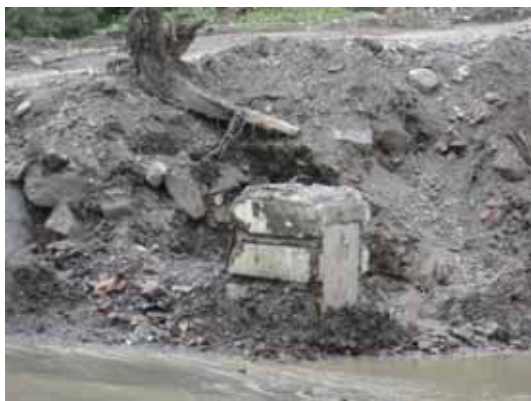
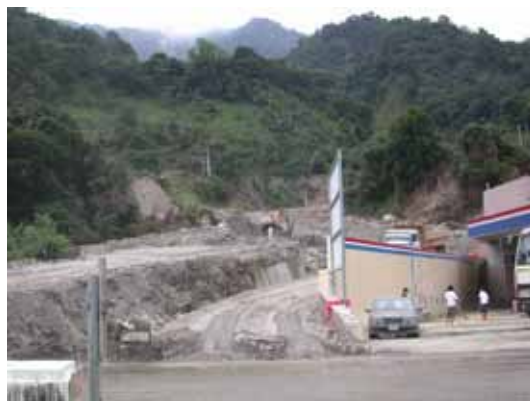
埔霧公路楓子林橋

災害現況：野溪上游大量堆積土石伴隨洪水而下，淤塞河谷通路及掩埋道路。

處理現況：清除土石並疏通野溪通路。

處置建議：釐清坑谷上游鬆動土石量，疏通橋孔斷面。楓子林橋通洪斷面應檢討。

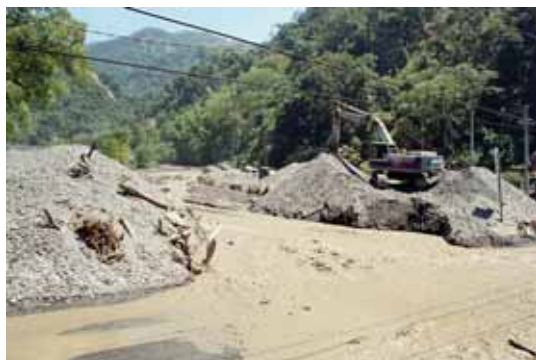
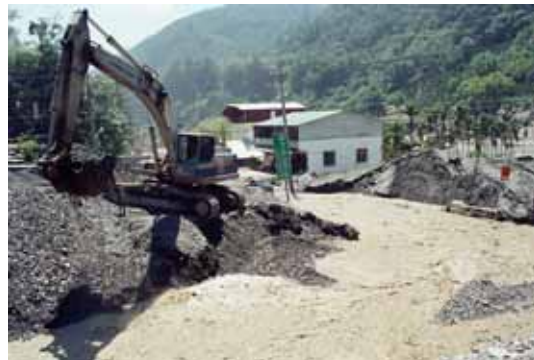
埔霧公路旁某跨越眉溪之橋

災害現況：橋台及橋台周圍道路完全被洪水沖毀。

處理現況：無。

處置建議：延伸橋樑及重新構築橋台，並設置保護工降低對彎道之沖刷。

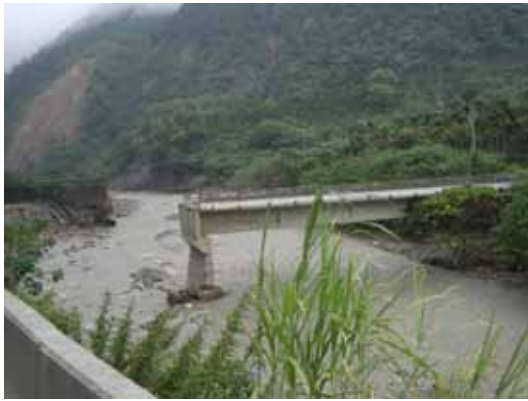
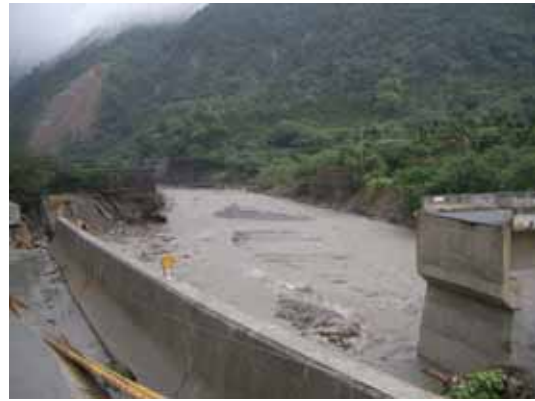
埔霧公路獅子頭橋

災害現況：河道堵塞，淹沒道路橋梁，並損及鄰房。

處理現況：進行土石疏通，橋面架設涵管作為臨時道路。

處置建議：疏浚河道，保持流路暢通，調查上游處之土石堆積量。獅子頭橋通洪斷面應檢討。

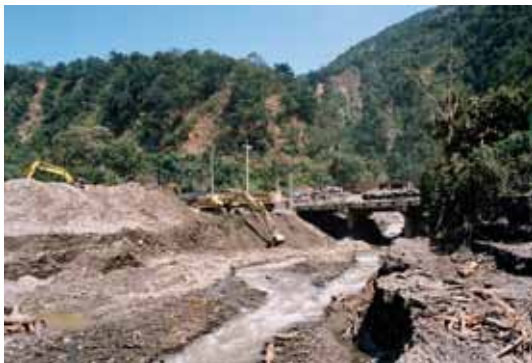
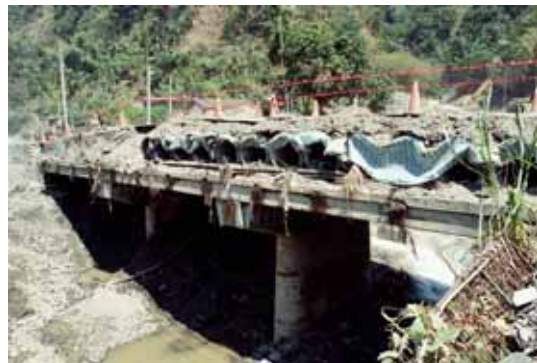
埔霧公路箱根溫泉旅館下游處

災害現況：道路路基沖刷，使得路基掏空。

處理現況：路面回填，並限制行駛車道。

處置建議：加強道路路基保護措施，並適當疏浚河道，減低河水直接沖擊基礎的程度。

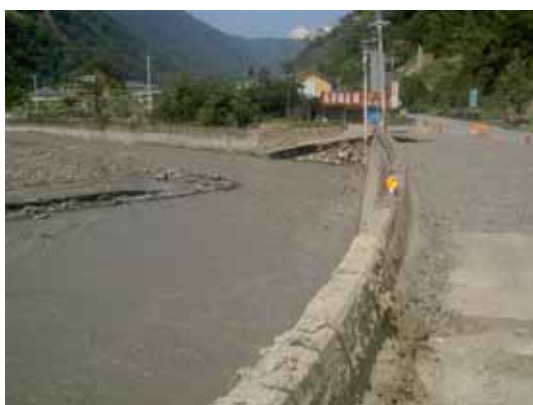
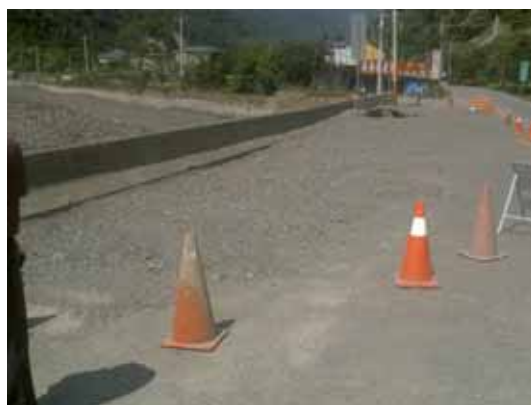
埔霧公路觀音埔橋附近

災害現況：土砂造成河道淤積，並使得河道旁之民宅受影響。

處理現況：疏散居民。

處置建議：疏通淤積之土砂，並檢討河道旁之民宅是否位於行水區域內。

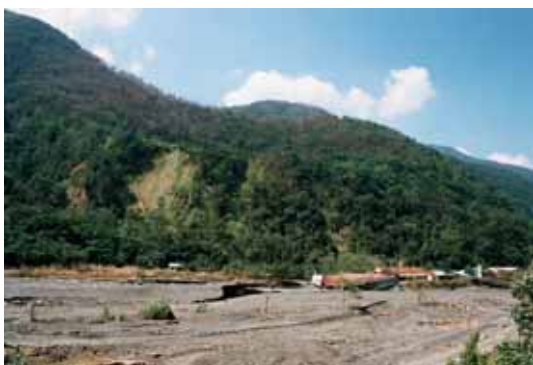
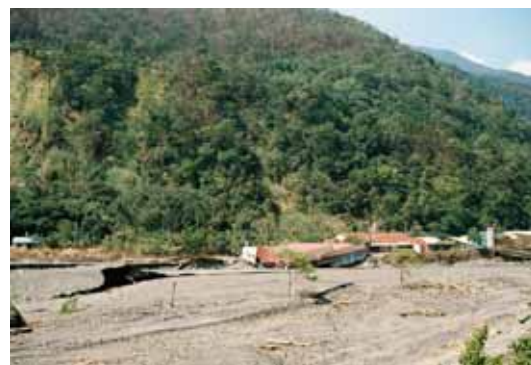
埔霧公路葉子林

災害現況：因邊坡崩塌土石下移而淤埋道路及部分民宅。

處理現況：清除道路及民宅之土石。

處置建議：釐清邊坡之鬆動土石量，建議居民搬離災害影響範圍。

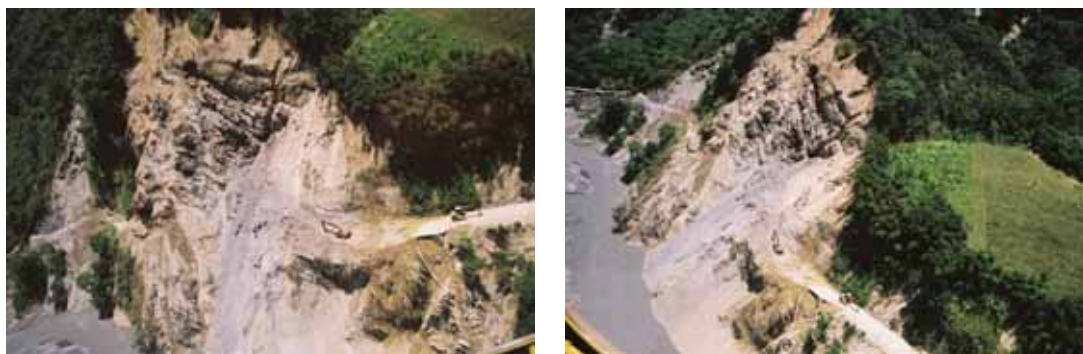
力行產業道路第1調查點

災害現況：整體邊坡崩坍阻斷道路上下兩處。

災害肇因：該段道路構築於凹谷處，因地層破碎，形成土石堆積，或存有棄土堆積，經洪水衝擊土石造成破壞及堆積於由上而下的連續路面上。

處理現況：路面崩坍土石清除，得予暫時通車。

處置建議：短期間內先維持道路通暢，唯此處邊坡土石極為鬆軟，道路仍可能遇雨即產生崩坍阻斷。未來可考慮以棧橋方式跨越凹谷，將橋基設置於穩定之岩盤上。

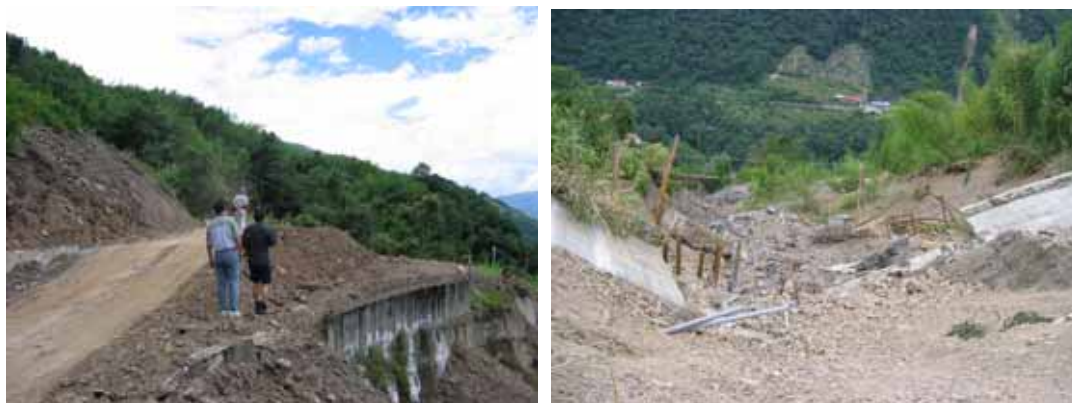
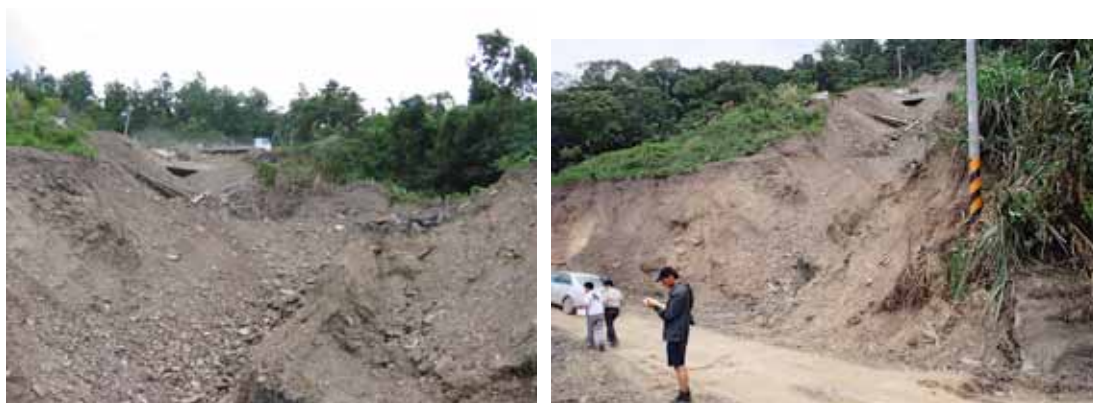
力行產業道路第2 調查點

災害現況：道路邊坡崩坍阻斷道路。

災害肇因：因下邊坡沖刷及破碎板岩崩落形成路基缺口。

處理現況：清除路面堆積土石。

處置建議：修補維持現有道路穩定，避免繼續挖、填邊坡。

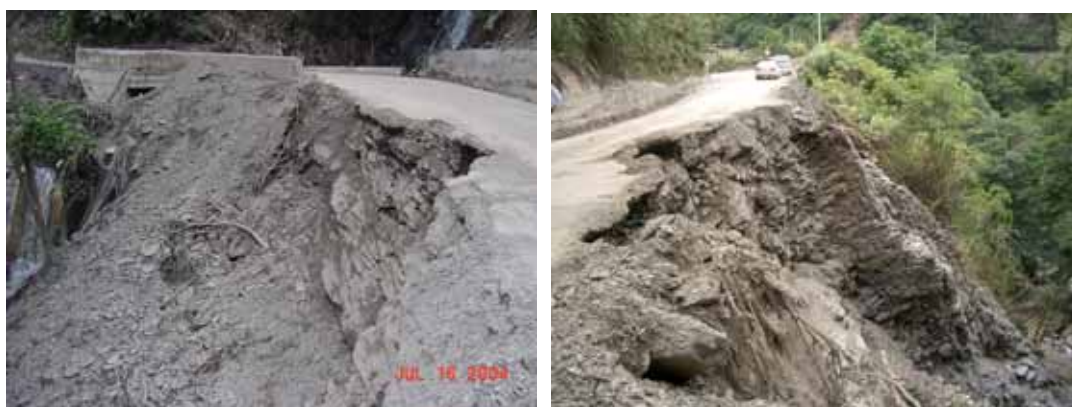
力行產業道路第3 調查點

災害現況：道路邊坡崩坍阻斷道路。

災害肇因：道路通過野溪底部，其上方為野溪，因野溪洪水量過大，攜帶大量土石堆積路面，雖局部地方設有排水涵洞，然其通洪斷面不足，造成阻塞，使得土石溢流至路面造成交通中斷。野溪上游邊坡因 921 地震後造成地層鬆動或破碎，本次豪雨後大量土石崩落至溪谷中。

處理現況：道路已搶通，但溪水仍溢流路面。

處置建議：溪底之臨時便道遇雨即無法通行，考量上游處之大型崩坍地，土石堆積量甚多，建議未來此處道路復建應以棧橋之方式跨越。

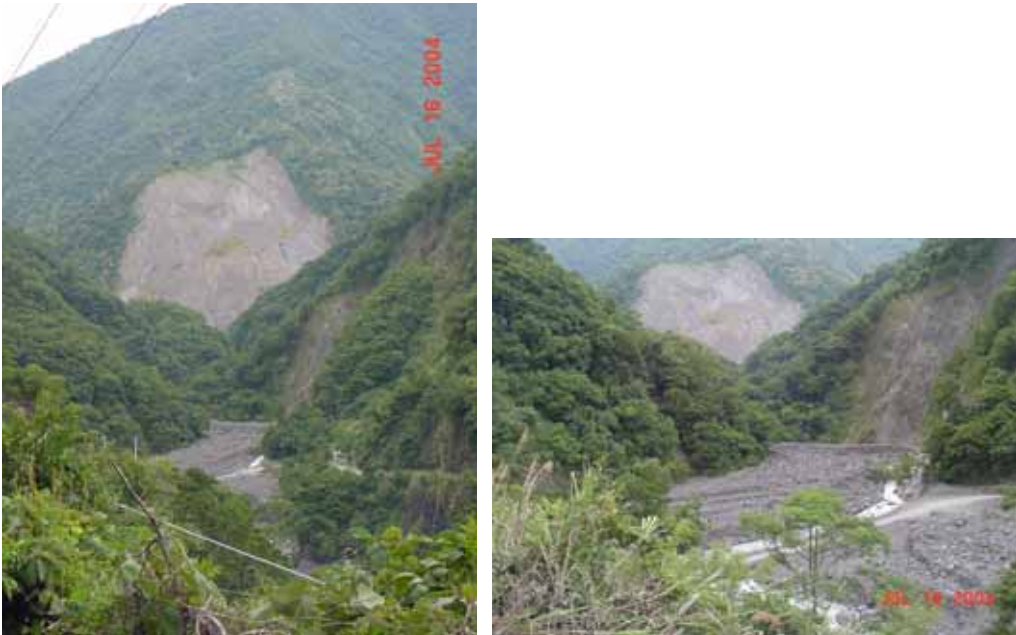
力行產業道路第4調查點

災害現況：兩股洪水夾帶土石匯集於此一山谷，掩埋路面。

災害肇因：野溪上游邊坡因 921 地震後造成地層鬆動或破碎，堆積於其上，本次豪雨後大量土石崩落至溪谷中。

處理現況：路面清除完畢。

處置建議：野溪上游邊坡之植生多數良好，建議調查坑谷堆積之土石量。

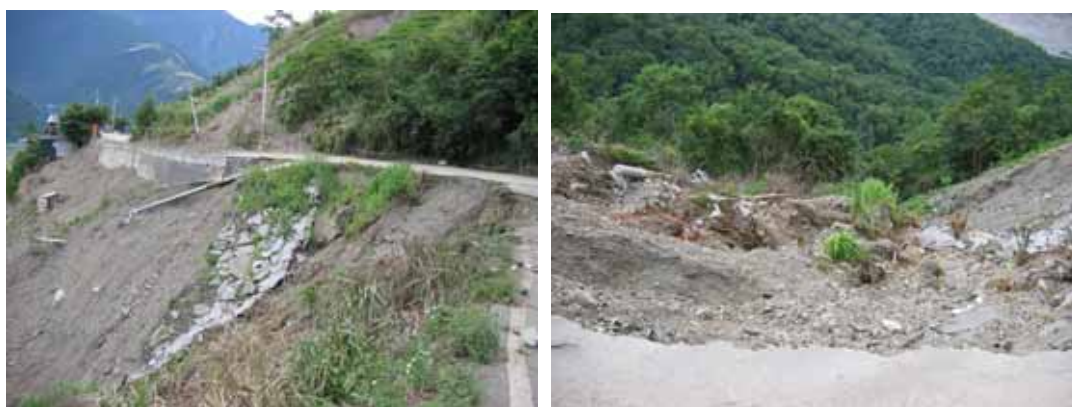
力行產業道路第6 調查點

災害現況：下邊坡路基流失。

處理現況：未處理。

處置建議：加固邊坡基腳，減少沖蝕鬆動，恢復路面。
