「七二水災災區調查與復建策略研擬」

專案報告

執行單位：中國土木水利工程學會

中華民國 93 年 9 月 7 日

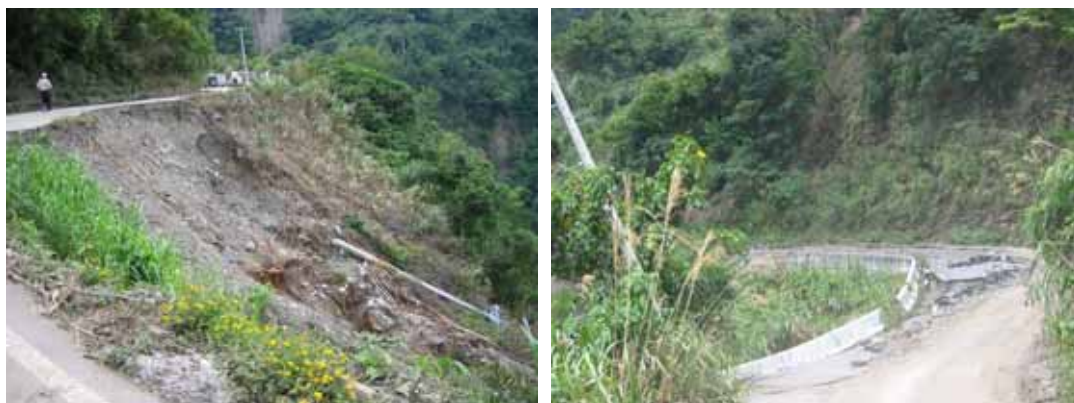
力行產業道路第7調查點

災害現況：道路上邊坡崩坍。

處理現況：清除路面土石。

處置建議：邊坡加以保護植生。

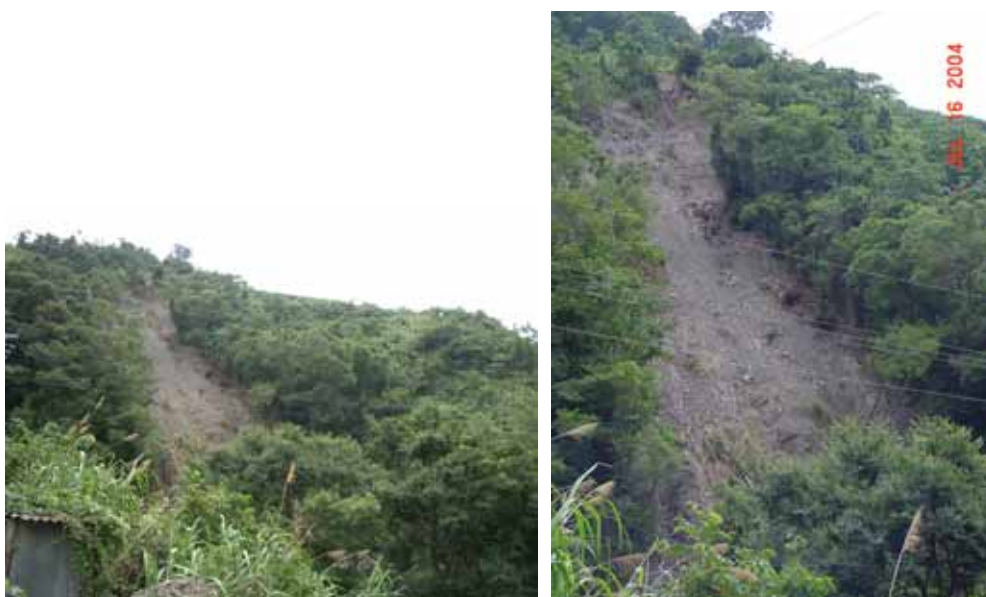
力行產業道路第8調查點

災害現況：土石掩埋路面。

災害肇因：野溪上游邊坡因 921 地震後造成地層鬆動或破碎，堆積於其上，本次

處理現況：路面清除。

處置建議：清除鬆動堆積之土石，穩定道路下邊坡。

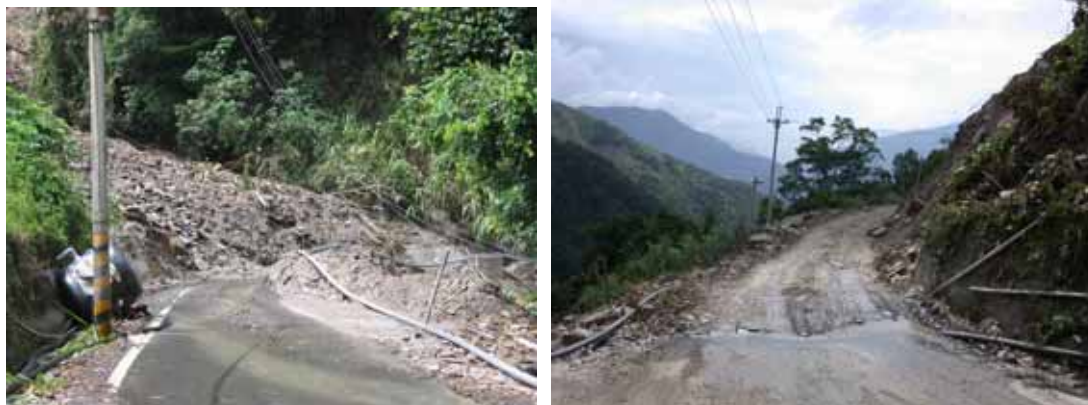
力行產業道路第9調查點

災害現況：無，但山頂處完全無植生保護，恐遇雨即成災。

處理現況：—。

處置建議：檢討開發面積及土地利用方式。

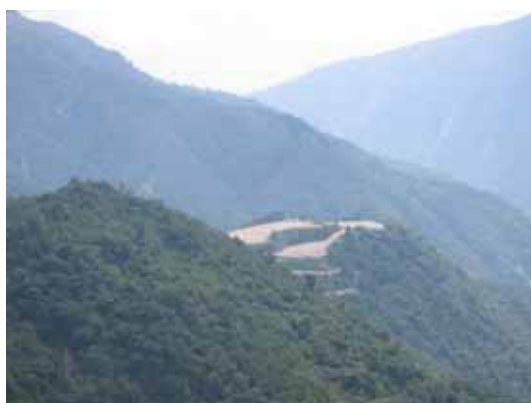
力行產業道路第10調查點

災害現況：野溪排水不良並夾帶土石沖毀道路。

處理現況：清除路面土石。

處置建議：清除土石，維持野溪水路通暢。

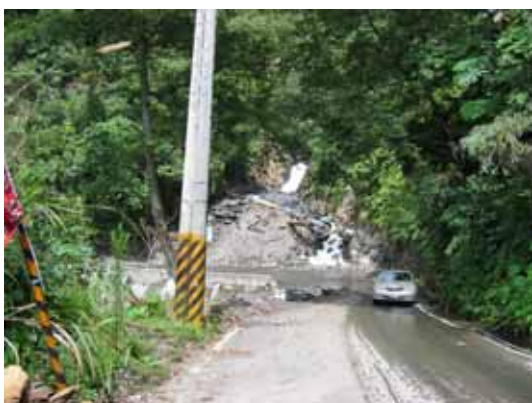
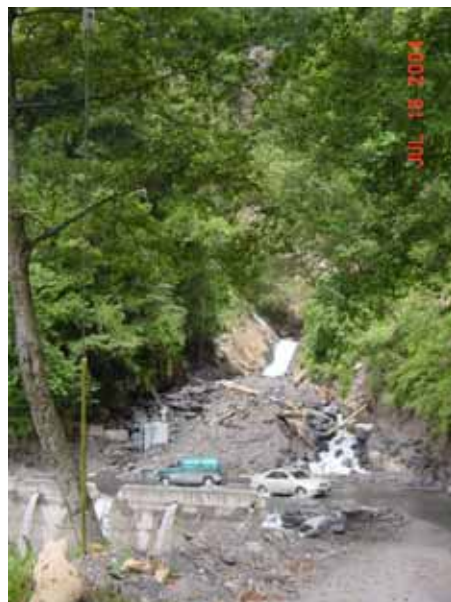
力行產業道路第11 調查點

災害現況：邊坡崩塌掩埋路面。

災害肇因：板岩層破碎且邊坡陡峻，因豪雨引致邊坡崩塌。

處理現況：路面清除。

處置建議：邊坡植生保護避免崩坍擴大。

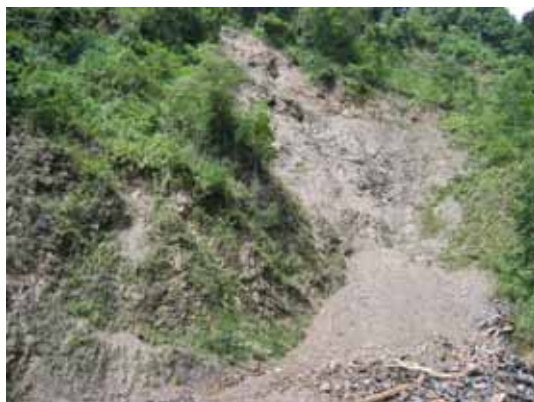
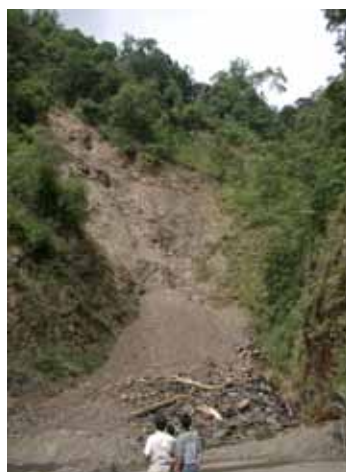
力行產業道路第12 調查點

災害現況：邊坡滑動推擠石籠。

災害肇因：破碎板岩及崩積板岩塊且邊坡陡峻，平時已有邊坡潛移狀況。此次豪雨引致坡腳擠壓

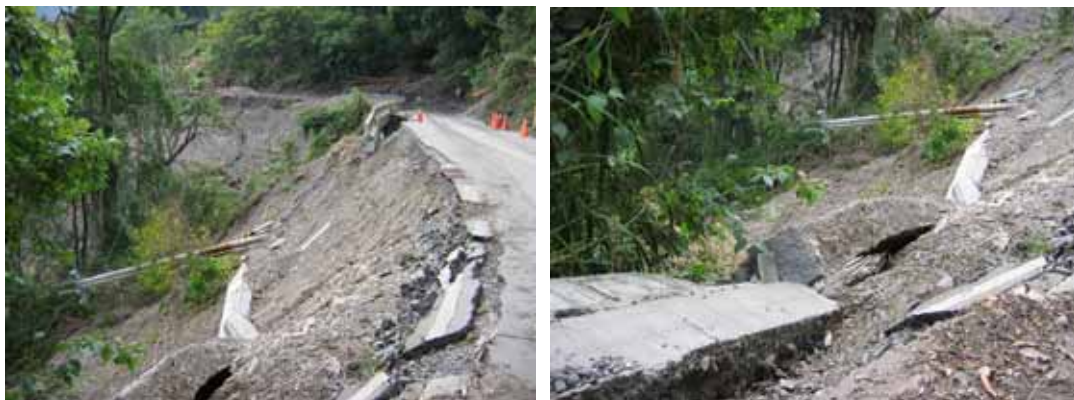
力行產業道路第13 調查點

災害現況：下邊坡路基流失。

處置建議：加固邊坡基腳，減少沖蝕鬆動，恢復路面。

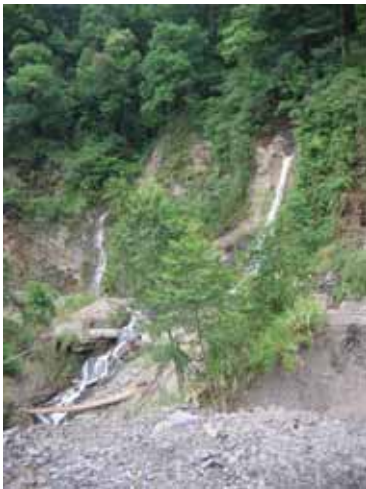
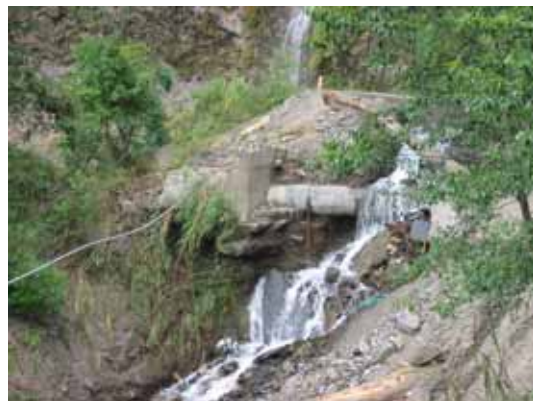
力行產業道路第14 調查點

災害現況：野溪排水不良並夾帶土石沖毀道路。

處置建議：清除土石，維持野溪水路通暢。

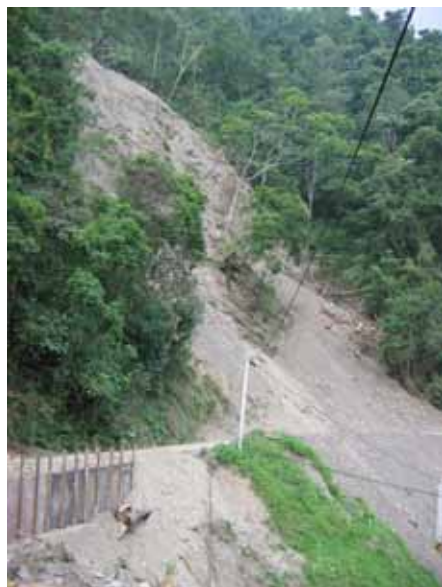
力行產業道路第14A 調查點

災害現況：整體邊坡崩坍阻斷道路。

災害肇因：該段道路構築於地層破碎處，形成土石堆積，經洪水衝擊土石造成破壞及堆積於由上而下的連續路面上。

處置建議：短期間內先維持道路通暢，唯此處邊坡破碎，道路仍可能遇雨即產生崩坍阻斷。建議邊坡應整體加以植生保護，下邊坡並於以加固。

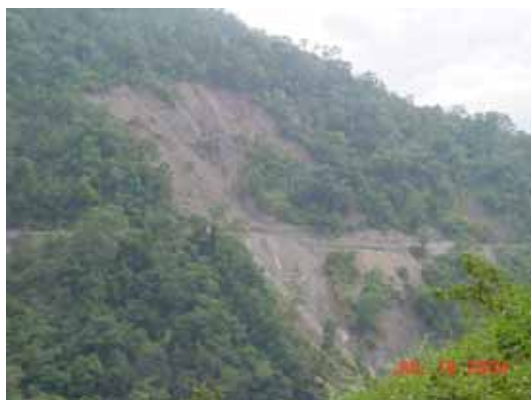
力行產業道路第15調查點

災害現況：整體邊坡崩坍阻斷道路。

災害肇因：該段道路構築於地層破碎處，形成土石堆積，經洪水衝擊土石造成破壞及堆積於由上而下的連續路面上。

處置建議：短期間內先維持道路通暢，唯此處邊坡破碎，道路仍可能遇雨即產生崩坍阻斷。建議邊坡應整體加以植生保護，下邊坡並於以加固。

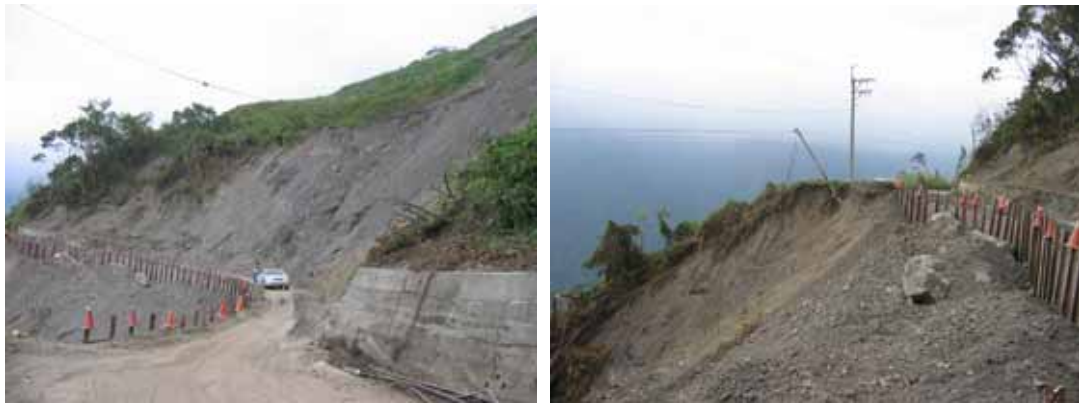
力行產業道路第16 調查點

災害現況：上下邊坡滑動路基流失。

災害肇因：破碎板岩及崩積板岩塊且邊坡陡峻，因豪雨引致邊坡局部滑動。

處置建議：此處邊坡鬆軟破碎，施打鋼軌樁後已暫時穩定，但已形成明顯凹谷地形，未來遇雨時水流匯集於此，邊坡破壞程度可能加大，進而影響道路安全。

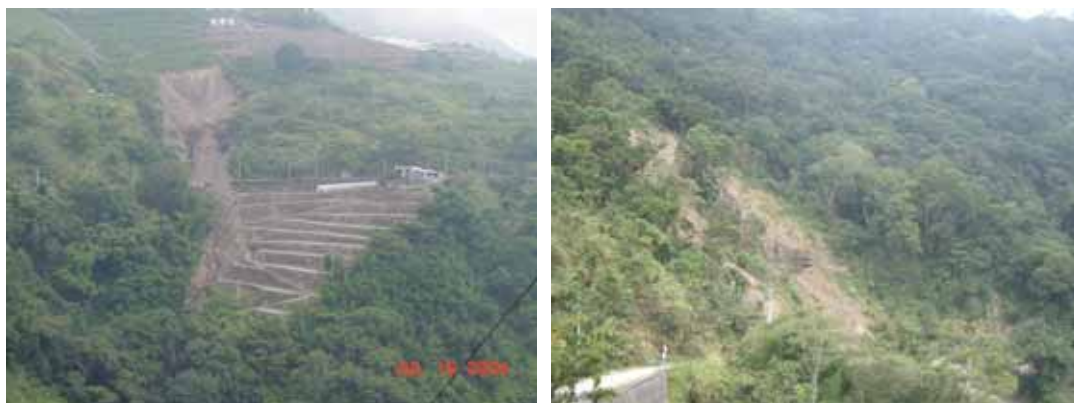
力行產業道路第17 調查點

災害現況：道路上邊坡崩塌掩埋路基。

處置建議：凹谷區域減少農作面積，邊坡加以植生保護。

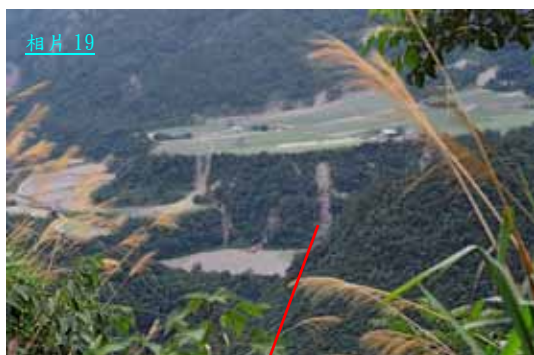
相片 19 可見一大型階地已經完全開墾耕作，階地邊緣多處土石鬆動滑落。相片 20 處發生整體邊坡崩坍阻斷道路上下兩處。相片 22~23 可見野溪上游邊坡破壞，本次豪雨後大量土石流至溪谷並掩埋路面。相片 24~25 均為整體邊坡崩坍阻斷道路，相片 27 可見自然林地之崩塌現象。相片 28 為道路上邊坡崩塌掩埋路基，上邊坡為農作區，此次豪雨沿凹面形成土石崩落。

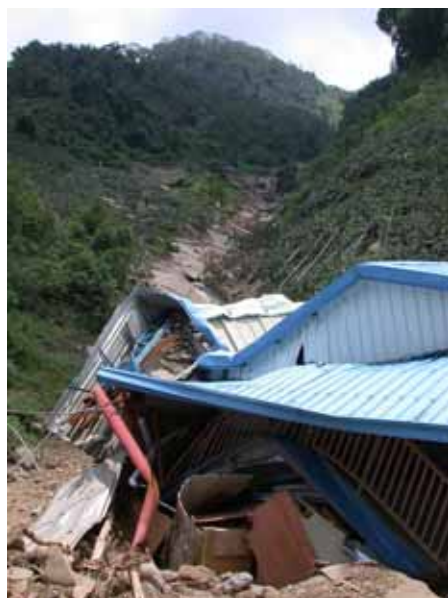
天然地質條件不良加上豪雨，造成大安溪及烏溪上游邊坡滿佈崩塌地，崩塌土石下移為一自然現象，然而保全對象位於土石流沖積扇或坡面崩塌影響區，即使得自然現象轉變為災害(如照片 34)。除此之外，保全對象位於河道行水區或河道旁(如照片 35)，除該保全對象成為受災對象以外，同時亦可能因縮減河道面積而衍生其他災害。至於眾矢之的之坡地超限利用，確將造成部份沖蝕現象加劇，

相片 34 房屋建於一坑溝出口，攝於東崎道路之蟾蜍石附近

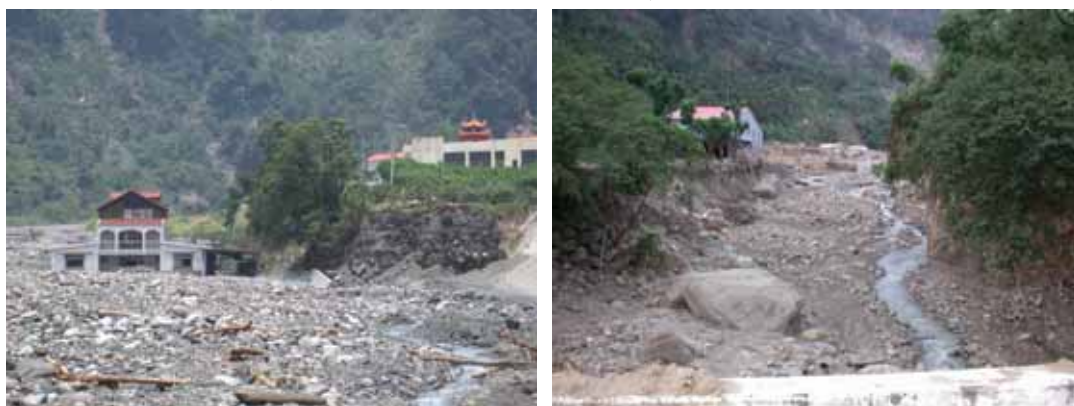
相片 35 房屋緊鄰河道旁，一但野溪河道加寬，將立即造成危害。左圖攝於烏石坑，右圖攝於中縣 136 號道中埔十號橋旁

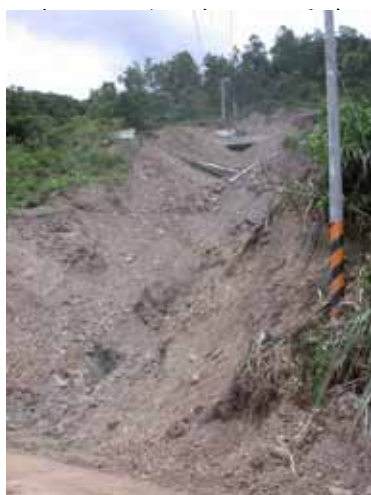
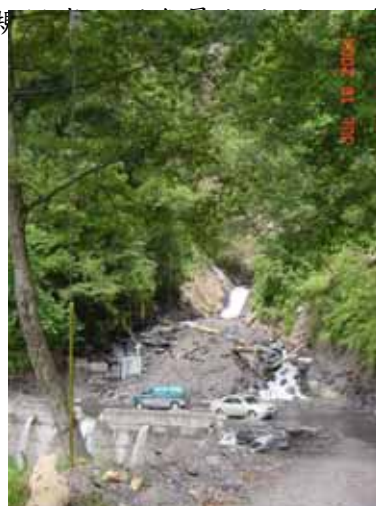
然對岸邊坡大規模崩坍，因於 921 地震造成地層鬆動或破碎。

相片 37 道路構築於凹谷處（左），道路通過野溪底部（右）

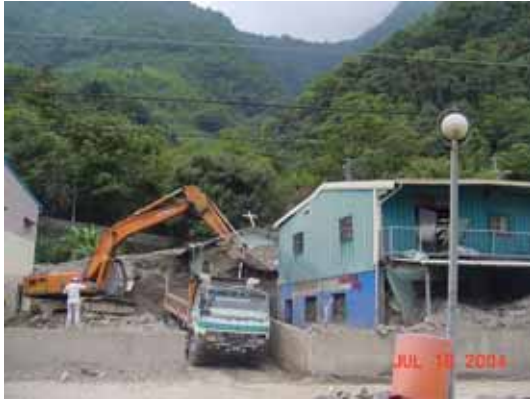
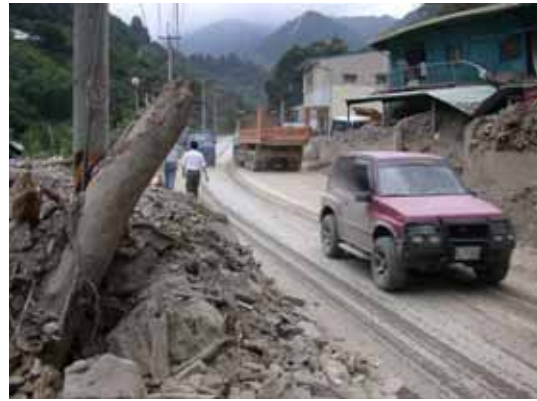
災害點 1：埔霧公路天主堂

南投 003 野溪上游大量堆積土石伴隨洪水而下，沖毀部分南豐村 4 鄰聚落建物及掩埋道路與下眉橋。此類通過野溪之橋樑均應檢討通洪斷面，並疏浚河道，保持流路暢通，避免應橋樑受土石堵塞而造成溢流。

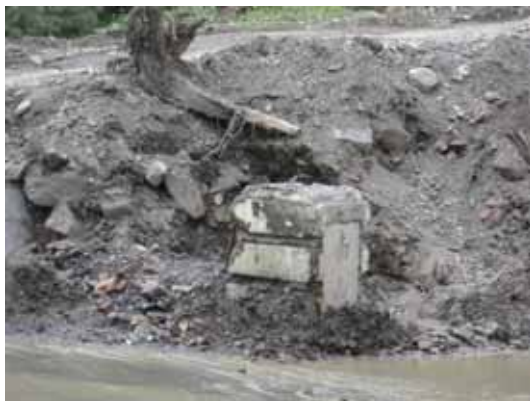
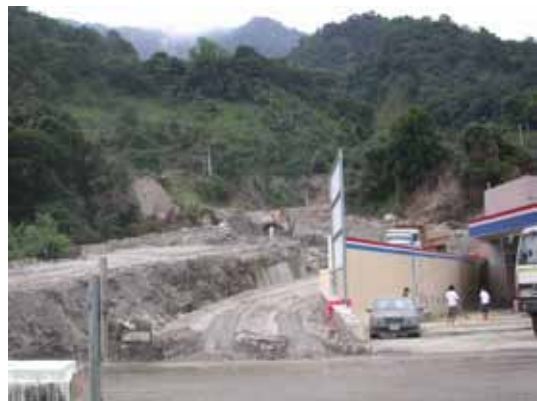
災害點2：埔霧公路南山橋

南投 004 野溪上游大量堆積土石伴隨洪水而下，沖毀部分 3 鄰聚落建物、加油站及掩埋道路與南山橋。此類通過野溪之橋樑均應檢討通洪斷面，並疏浚河道，保持流路暢通，避免應橋樑受土石堵塞而造成溢流。

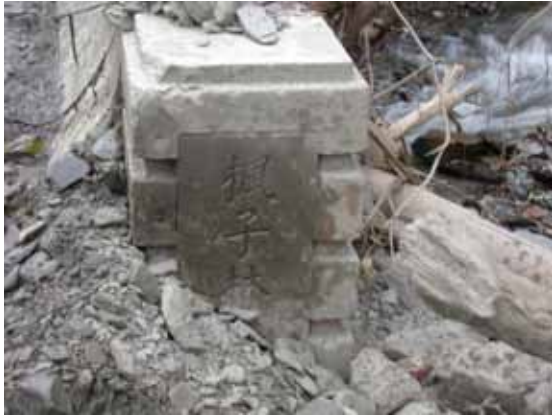
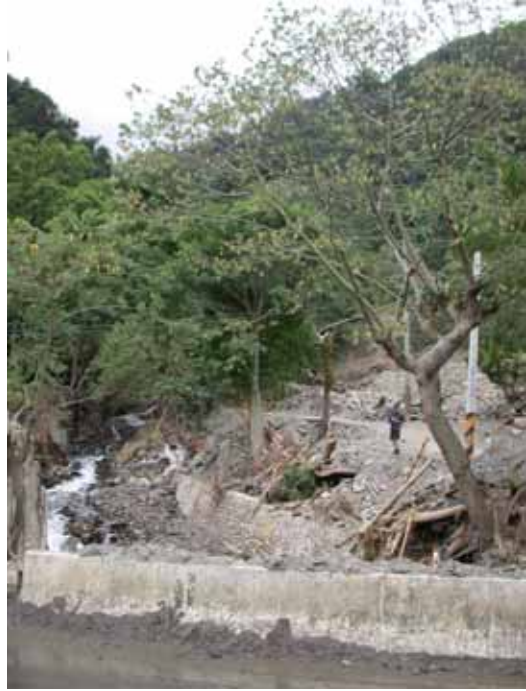
災害點3：埔霧公路楓子林橋

南投 005 野溪上游大量堆積土石伴隨洪水而下，淤塞河谷通路及掩埋道路與楓仔林橋。此類通過野溪之橋樑均應檢討通洪斷面，並疏浚河道，保持流路暢通，避免應橋樑受土石堵塞而造成溢流。

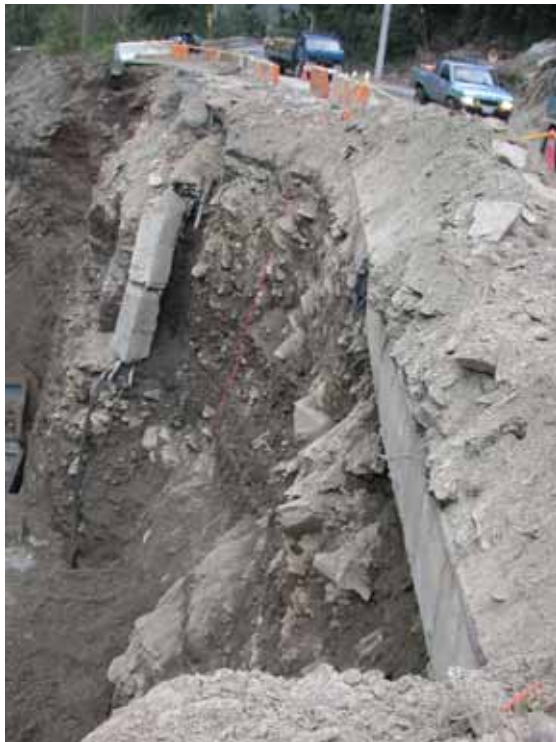
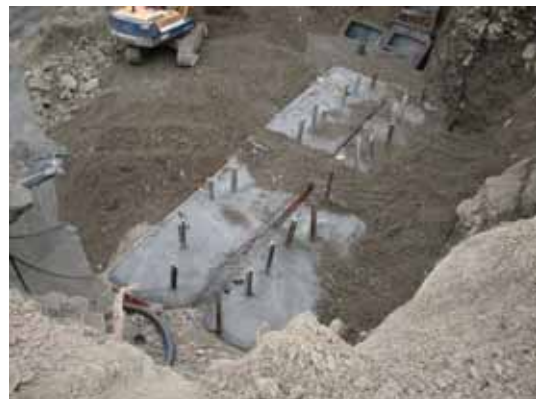
災害點4：埔霧公路南豐大橋

豐沛雨水造成眉溪溪水挾帶大量土砂，並於河道彎道處沖毀橋樑引道橋台路基，緊急搶修時將橋樑基礎以貨櫃排列灌漿補強。此類受河岸沖刷影響之路基保護未來均應加強基礎處理。

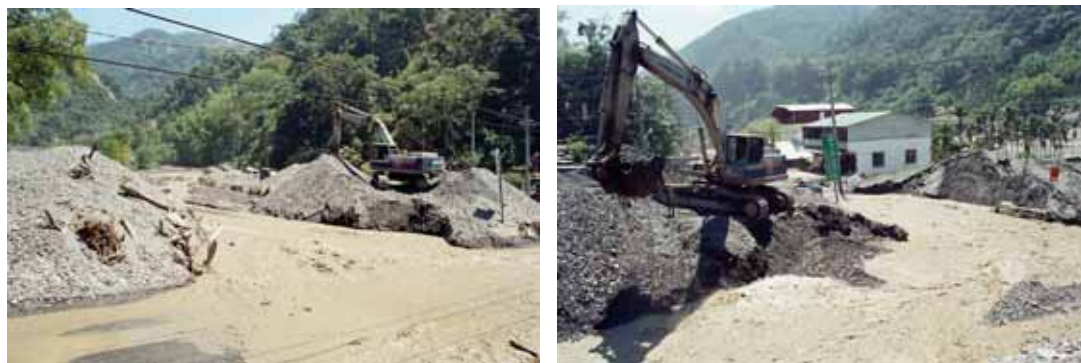
災害點5：埔霧公路本部溪橋

南投 A006 野溪大量土砂伴隨逕流而下移，造成河道堵塞，淹沒道路以及本部溪橋，並因土石淤積而損及部分民宅。此類通過野溪之橋樑均應檢討通洪斷面，並疏浚河道，保持流路暢通，避免應橋樑受土石堵塞而造成溢流。

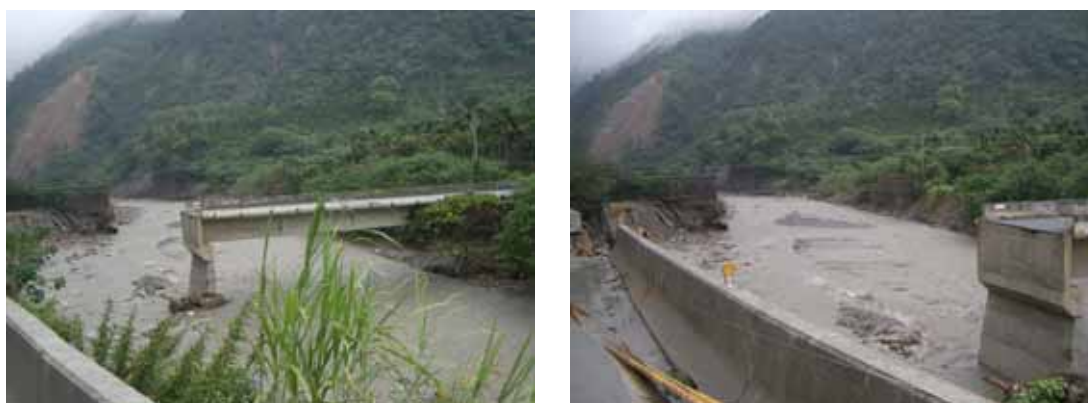
災害點6：埔霧公路旁某跨越眉溪之橋

洪水於河道轉彎處之沖刷以及橋孔通洪能力不足，造成橋台及橋台周圍道路完全被洪水沖毀。此處未來不宜原設計重建，應延伸橋樑及重新構築橋台，避免橋台佔據河道，並設置保護工以降低對彎道之沖刷。此類受河岸沖刷影響之路基保護未來均應加強基礎處理。

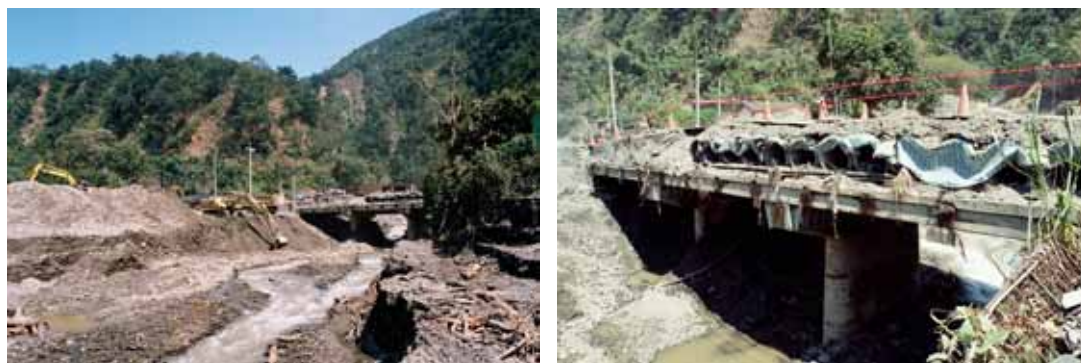
災害點7：埔霧公路獅子頭橋

野溪大量土砂伴隨逕流而下移，造成河道堵塞，淹沒道路以及獅子頭橋，並因土石淤積而損及部分民宅。緊急搶修時進行土石疏通，橋面架設涵管以作為臨時道路。此類通過野溪之橋樑均應檢討通洪斷面，並疏浚河道，保持流路暢通，

避免應橋樑受土石堵塞而造成溢流。

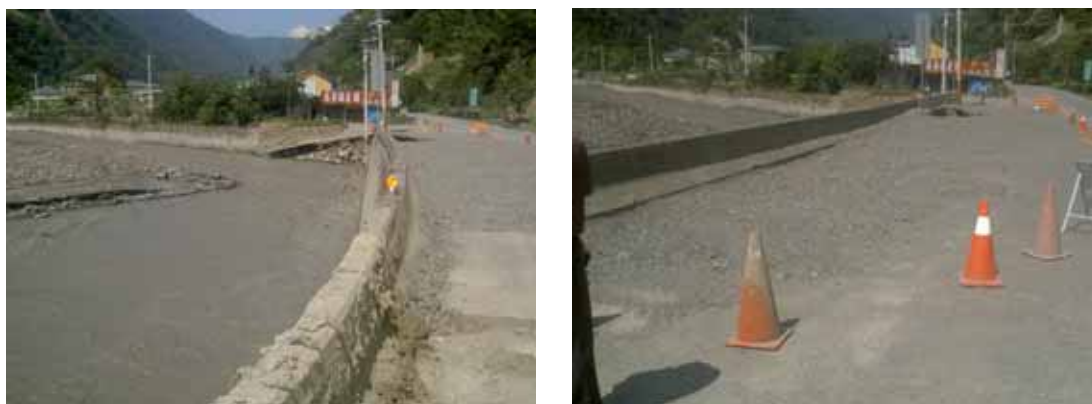
災害點8：埔霧公路箱根溫泉旅館下游處

道路路基於河道彎曲處基礎受到洪水沖刷而掏空下陷。緊急處理實施路面回填，並限制行駛車道。此類於河道轉彎處之道路路基必須加強道路路基保護措施，並適當疏浚河道，減低河岸侵蝕之影響，搶救後應進一並檢討其長期穩定性並結合水理分析加以補強。

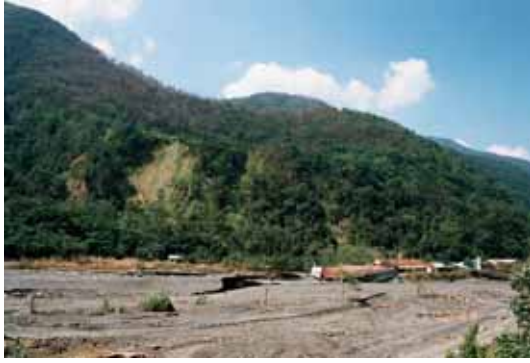
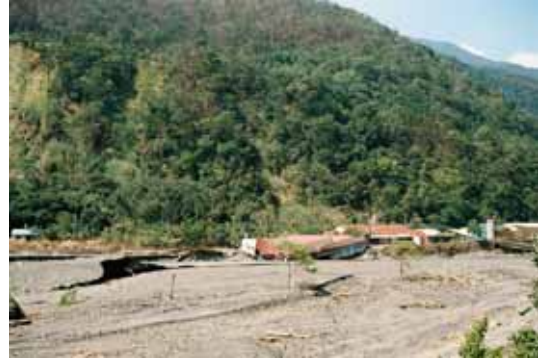
災害點9：埔霧公路觀音埔橋附近

觀音埔橋上游野溪土砂下移進入眉溪主河道，造成河道淤積，並使得河道旁之民宅受影響。

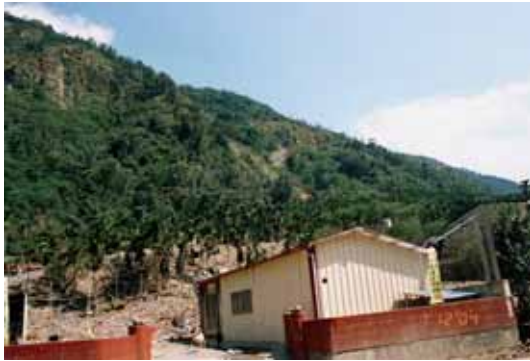
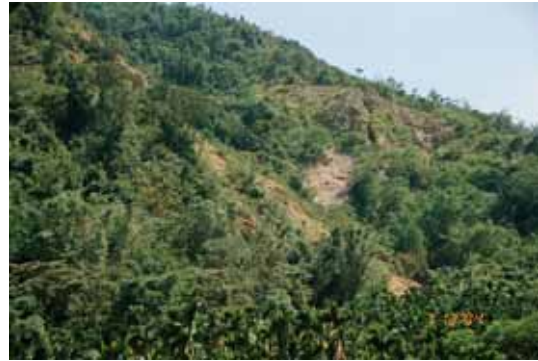
災害點 10：埔霧公路葉子林

因邊坡崩塌土石下移而淤埋道路及部分民宅。

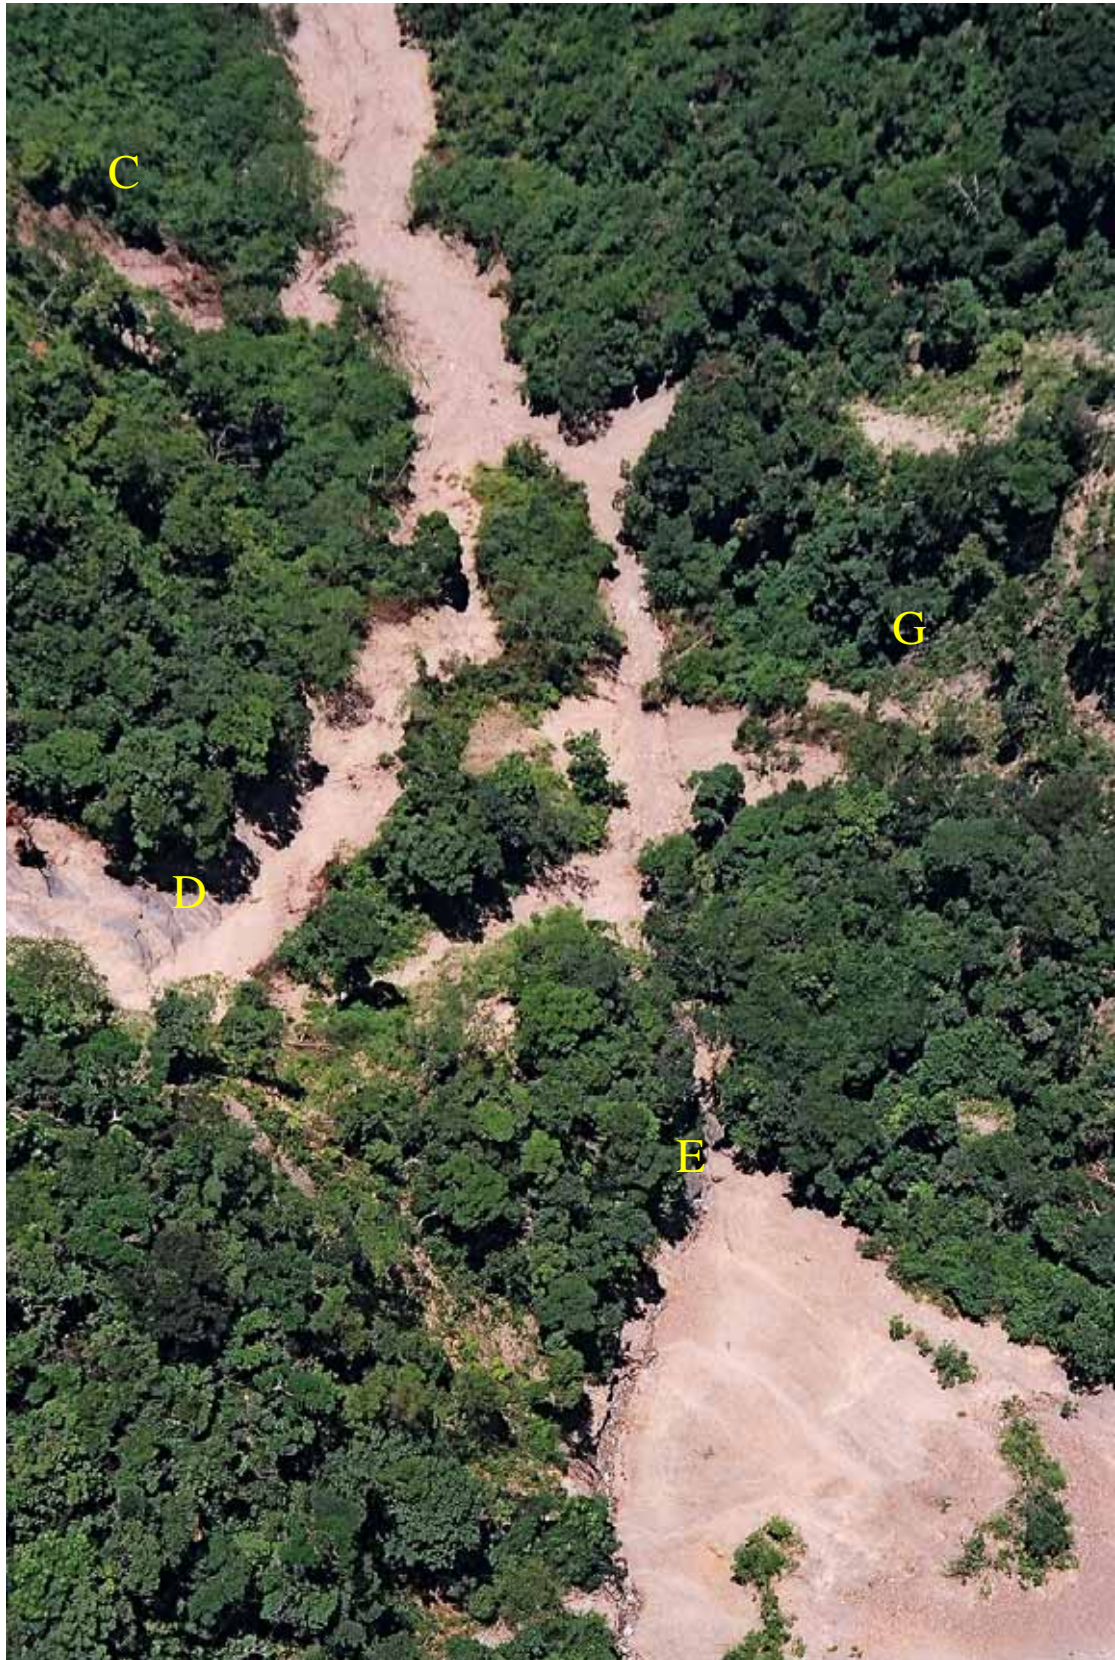
源頭之崩塌(E處)坡腳坡面岩盤已出露，且最上游溝谷中土石似乎已被逕流沖刷的相當乾淨。左岸崩塌區(D處)崩塌面岩盤亦已出露，至於右岸崩塌(G處)溝狀裸坡溝中似乎仍有部分土石未完全進入溪谷中。

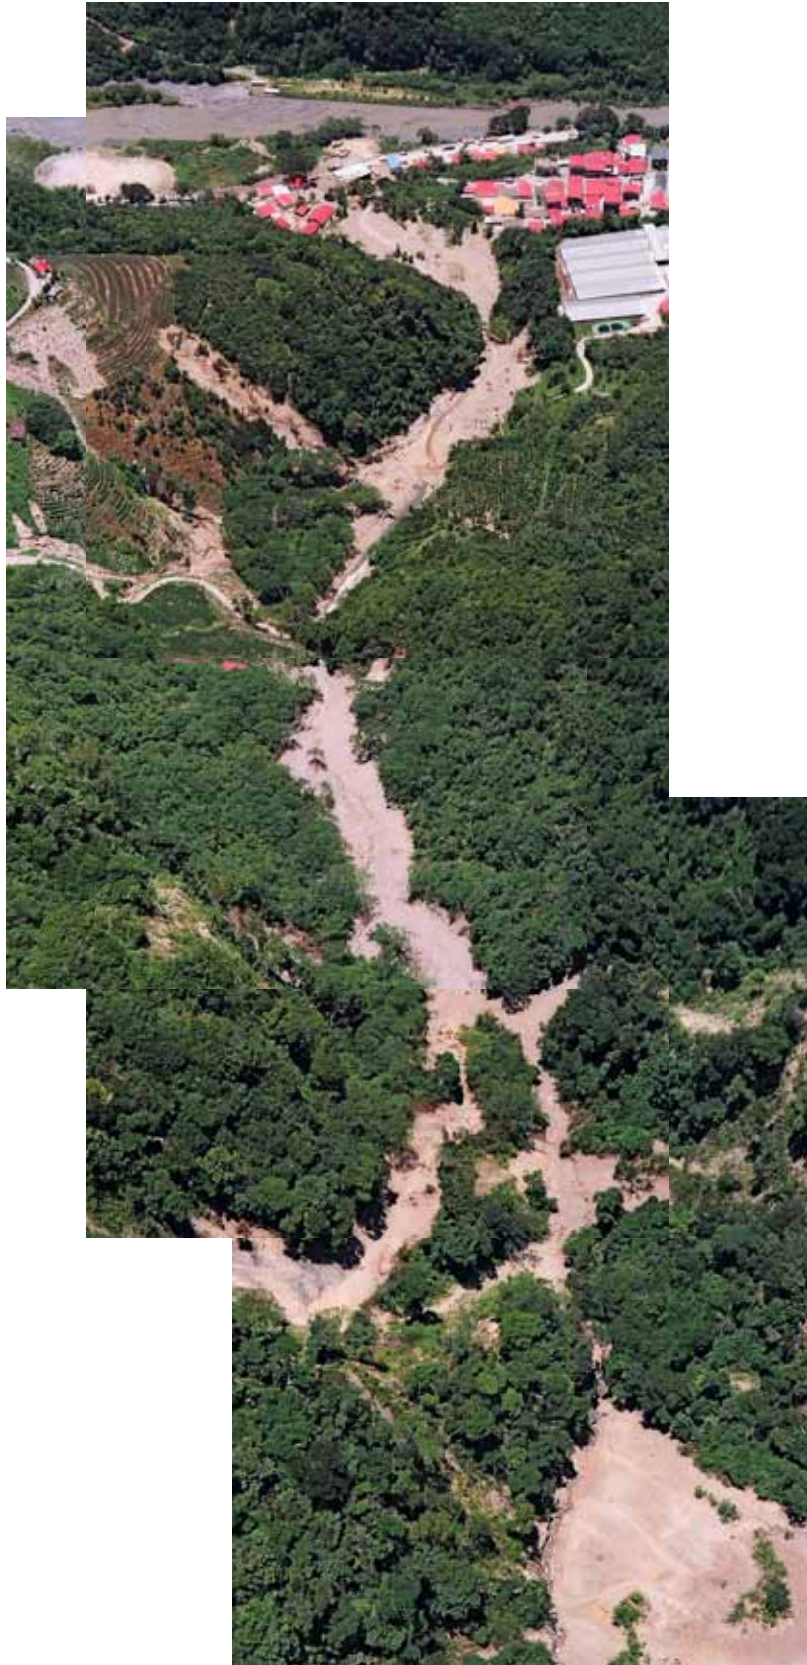
由上游而中游，堆積土石似乎有漸增情況，特別是開墾區以上似乎有土砂局部堆積情況，開墾區以下接近四鄰處，發展成為沖積扇。沖積扇扇頂上方河道中，亦仍堆積有可觀之土石。

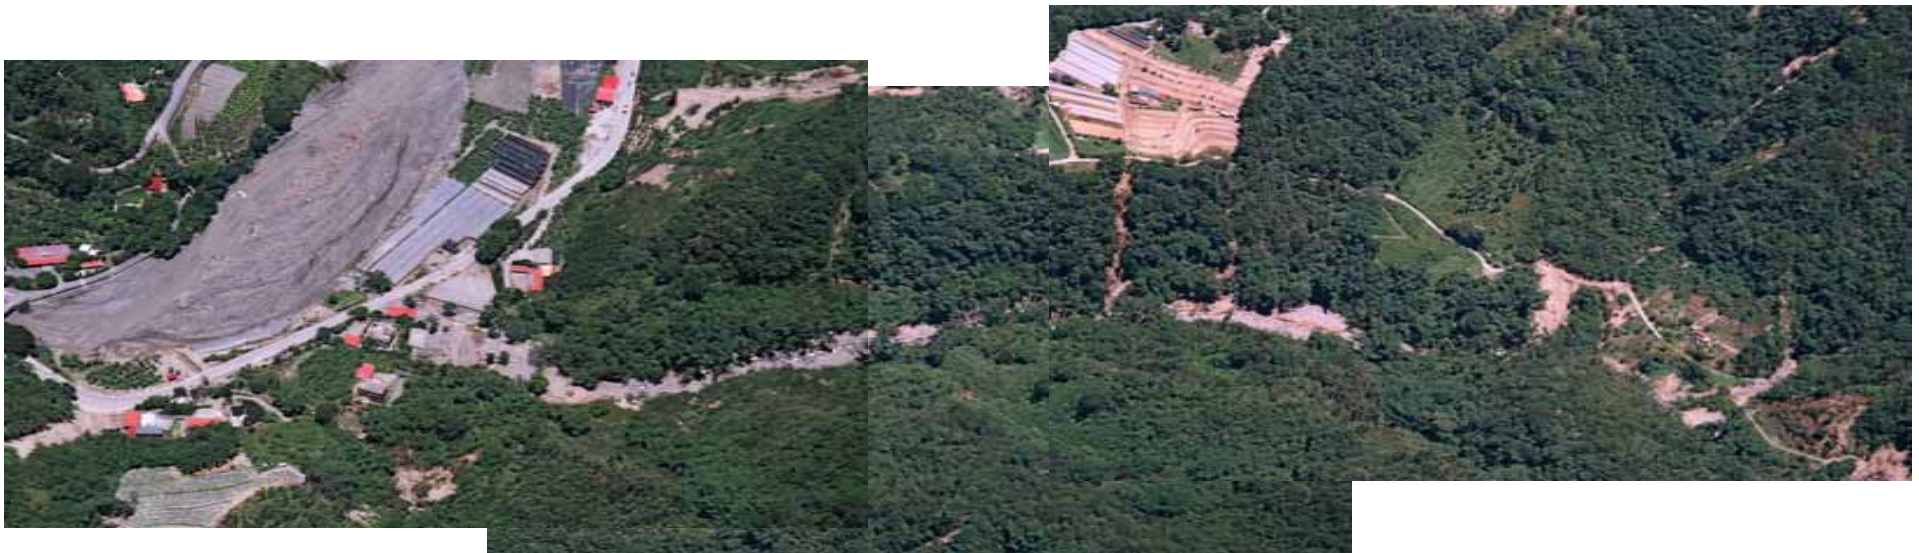
標示 K 處似乎仍為一階地堆積，因此此處土石之穩定性亦將影響楓子林橋附近保全對象之安危。

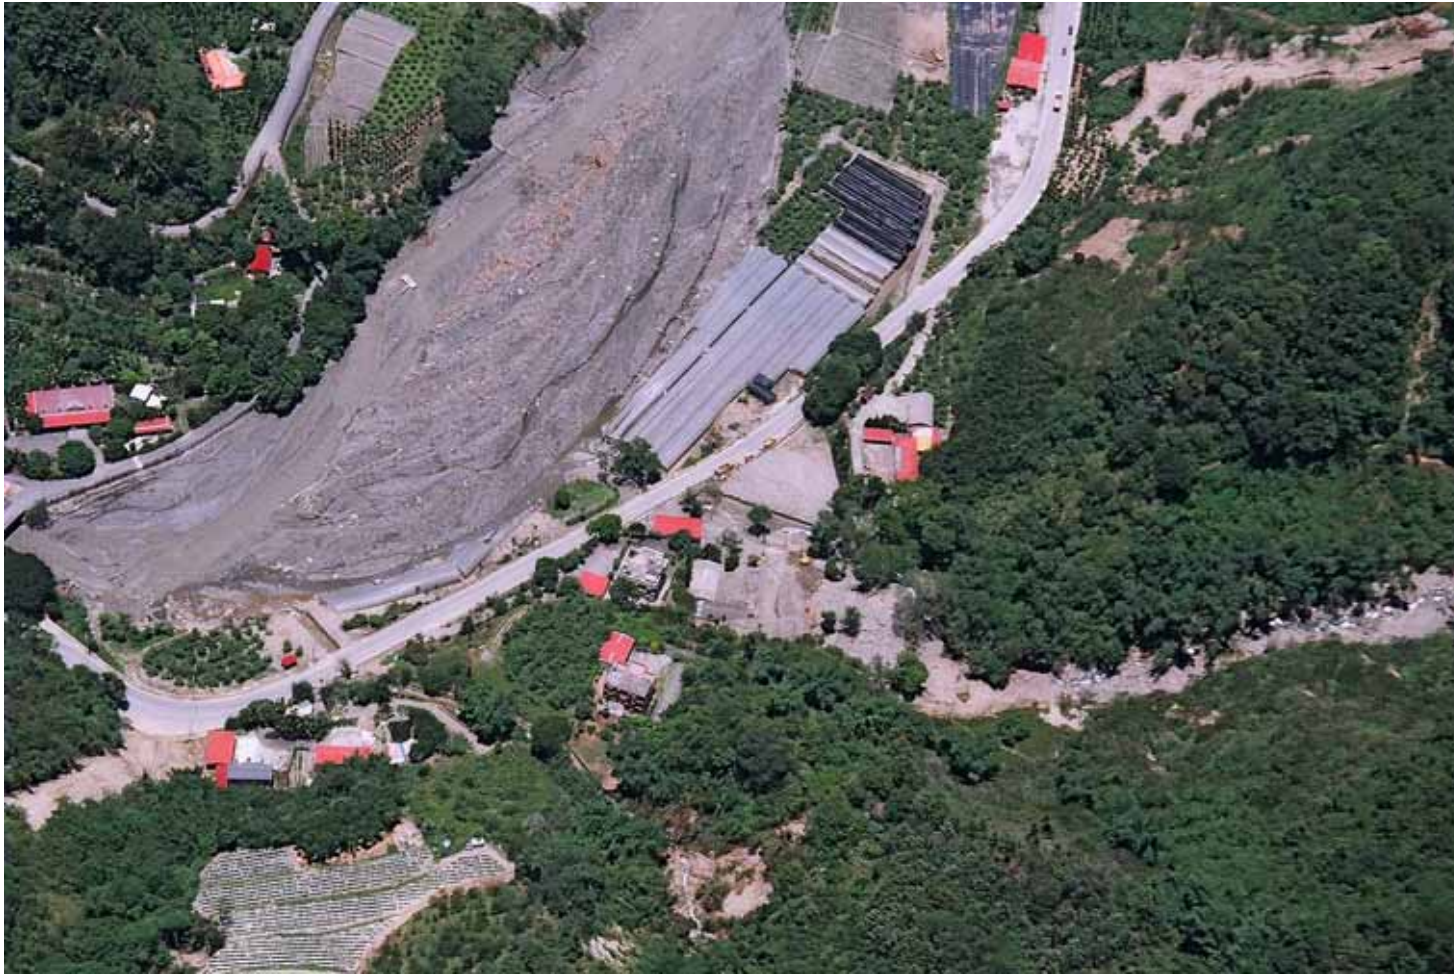
除了南投 005 土石流危險溪流下游扇狀地影響範圍危及保全對象以外，下游眉溪河道突然縮減亦將造成保全對象之另一危害來源，災害型態可能包括淹水或土石淤積掩埋。

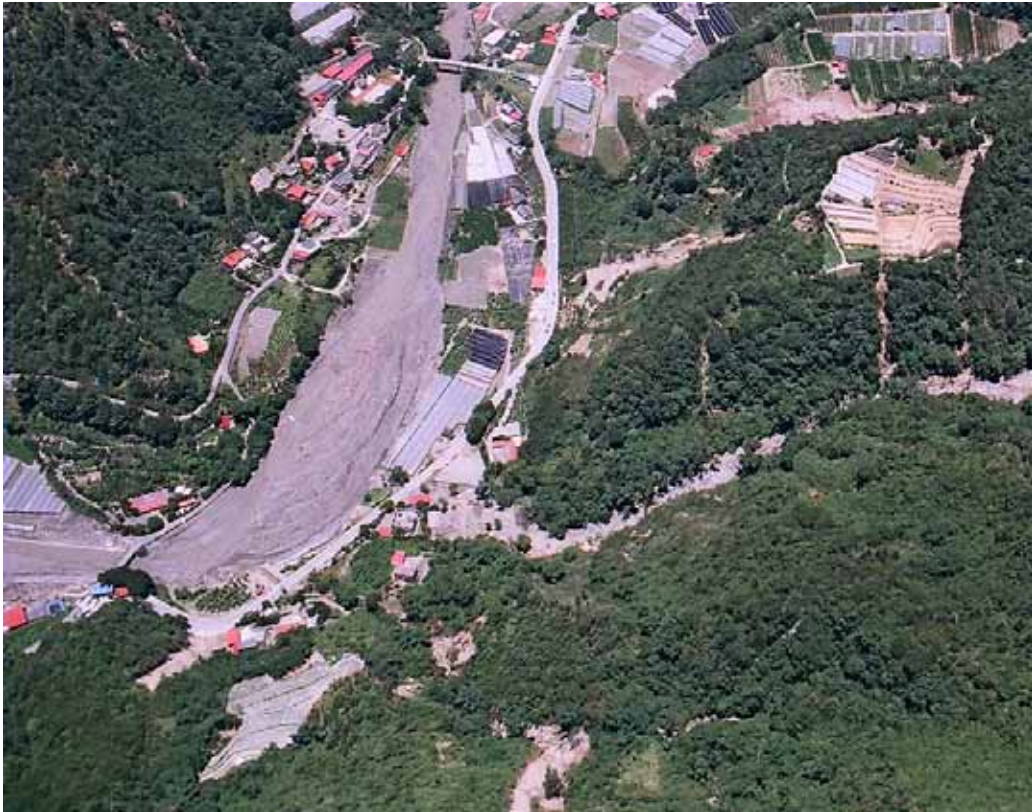
楓子林橋西側之兩處因坡面崩塌而形成之蝕溝，由農林航測所之航空照片可清楚發現此二處崩塌發生於上方之道路通過處，因為此兩處崩塌蝕溝下方有民宅，因此仍存在威脅性。

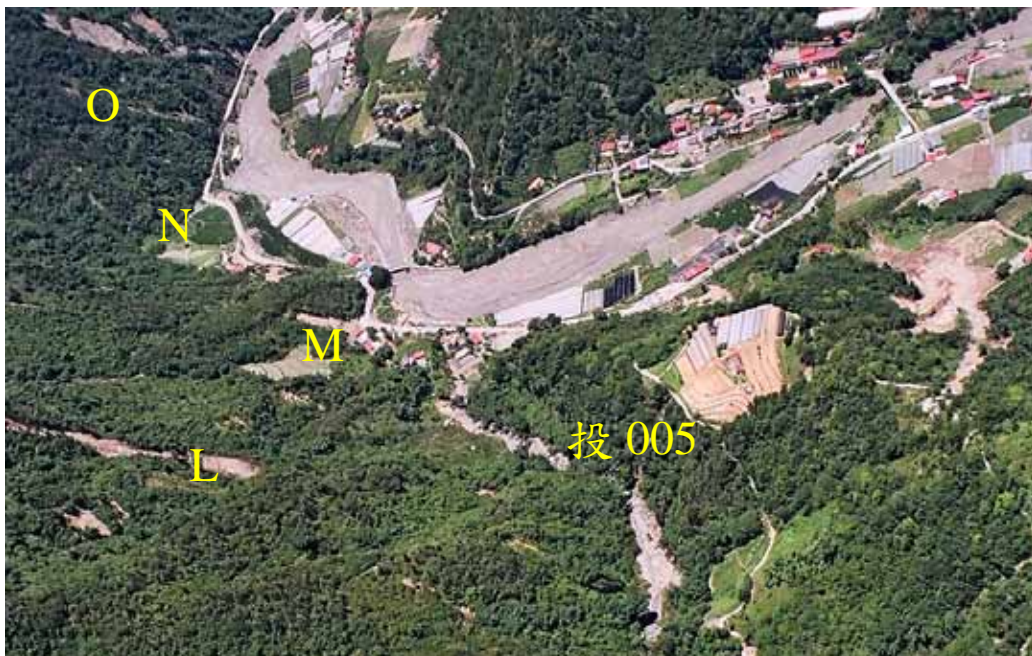
楓子林橋與本部溪橋間於地形上形成一凹坡，由農林航測所之航空照片可發現多處淺層坡面崩塌，編號為南投 A004 以及 A005 之土石流潛勢溪流均為發育於此一凹坡之坡面型土石流，另由農林航測所之航空照片可發現崩塌似亦與上方道路之位置有關聯性，至於崩塌是否為道路開闢所引起則有待進一步探究。

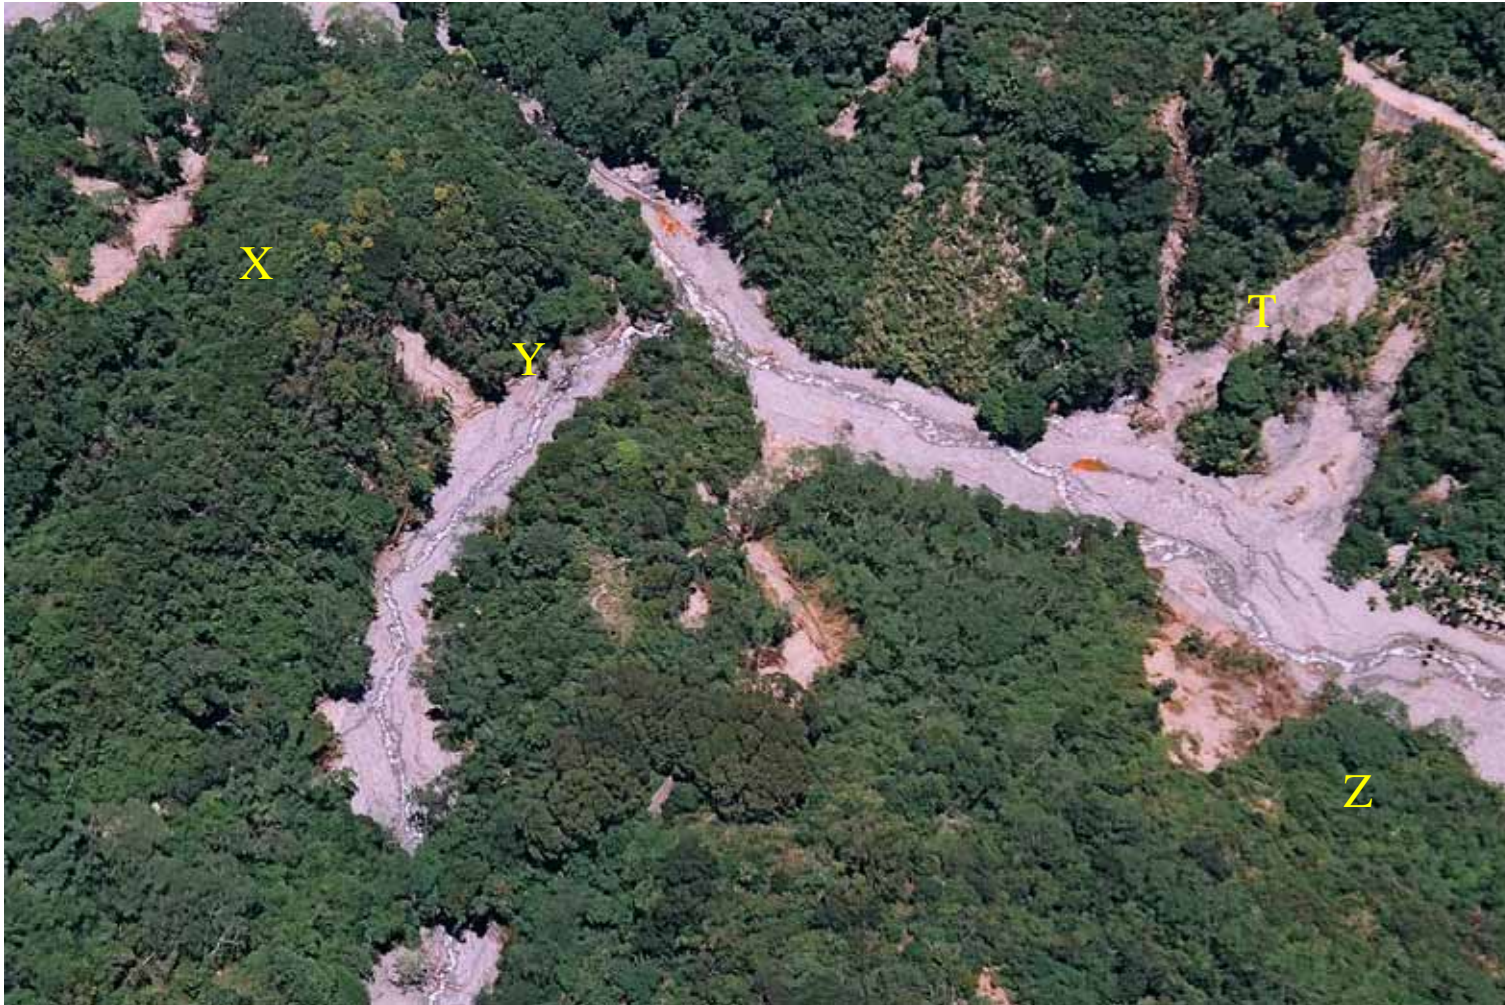
標示 X,T,Z 者屬於小型崩塌，其中 Z 似屬坡腳沖刷崩壞，X 則自上方道路路基開始崩塌，X 則為淺層崩塌後下移形成之蝕溝，至於 Y 處則為南投 A006 之一條支流，支流源頭崩塌相當嚴重。

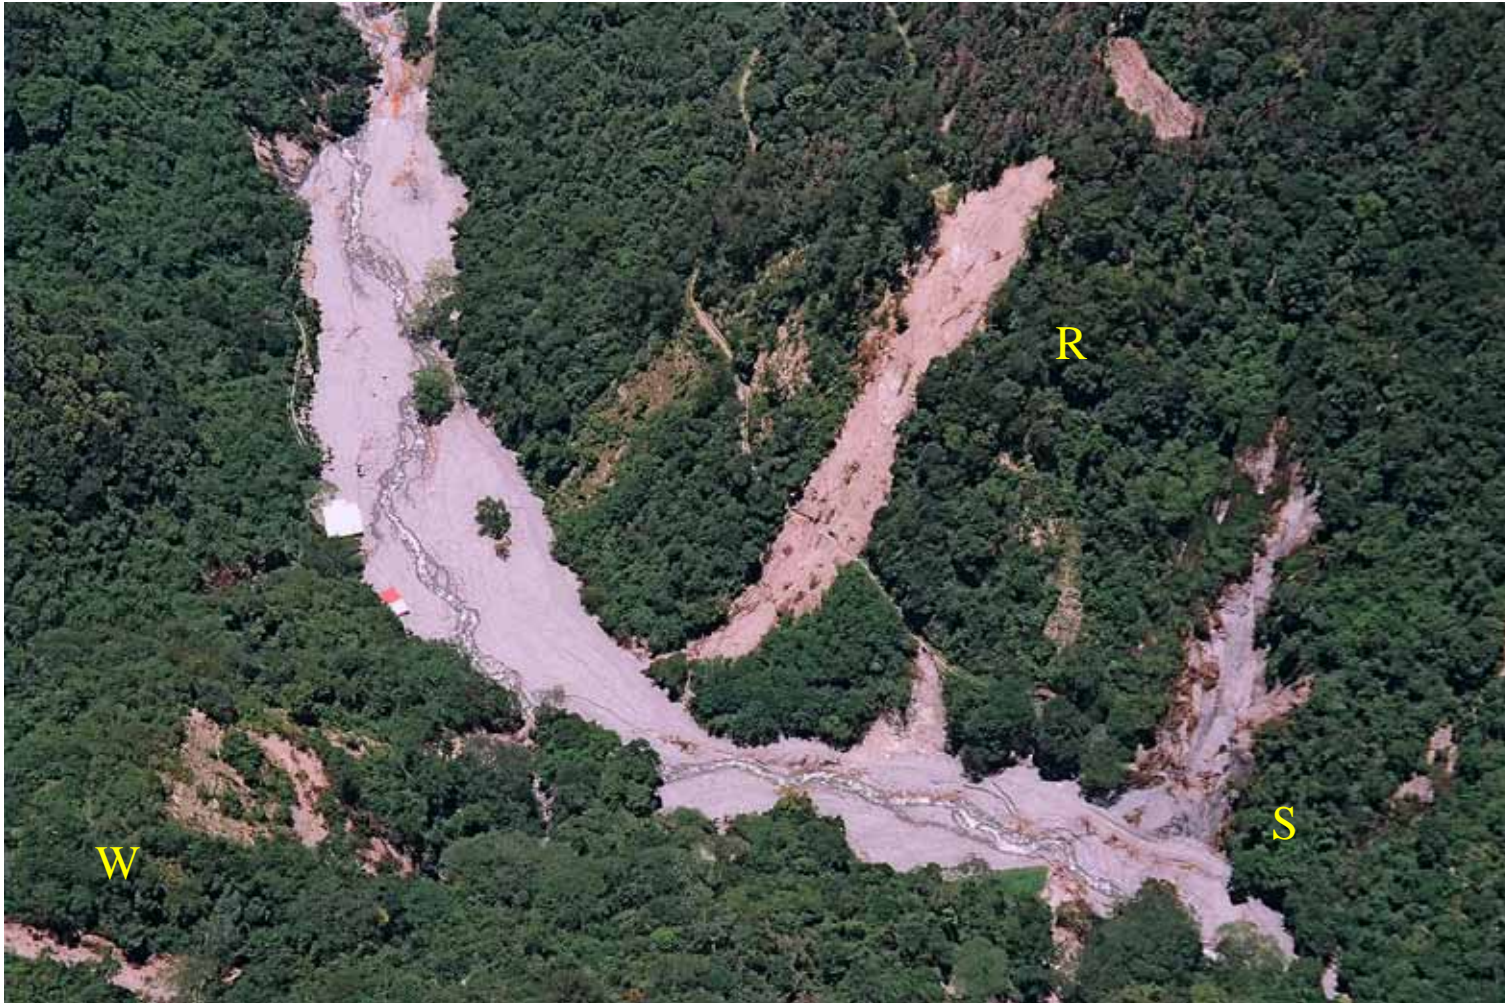
由民房以及植生位置研判，溪溝似乎已明顯變寬，然而溪谷中似乎未見大粒徑之石塊。崩塌地之坡趾似乎已無大量崖錐堆積物，研判已被逕流帶離至溪溝中。

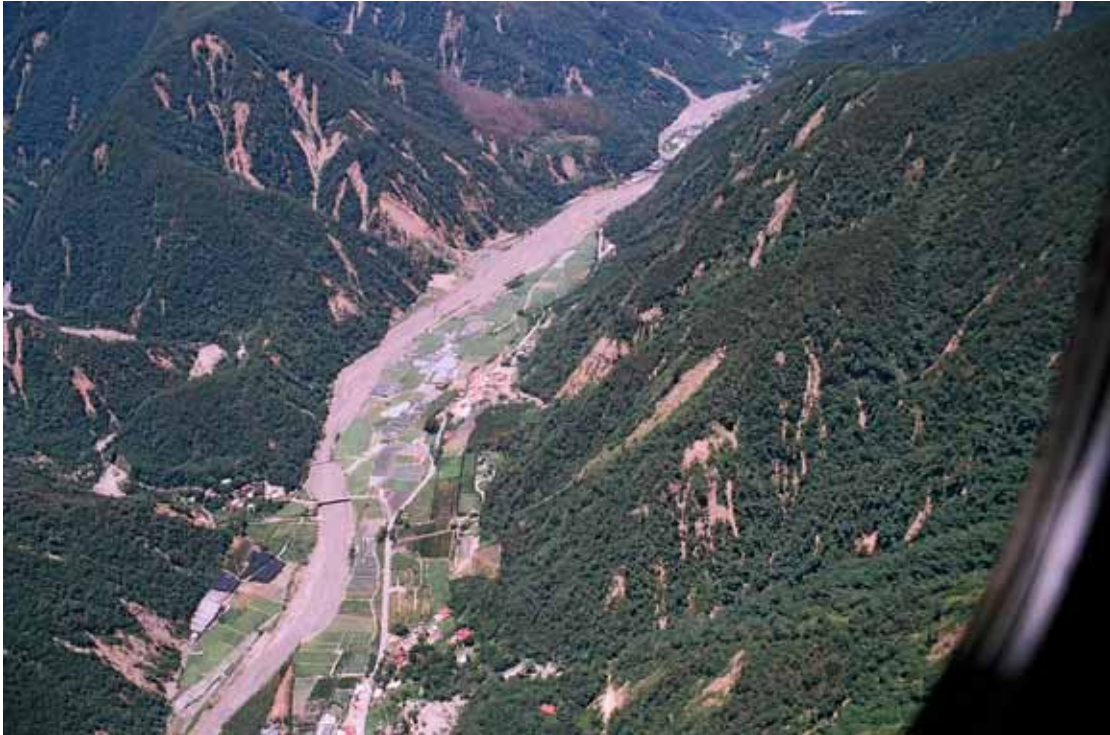
菓孛林至九芎林間之台 14 線埔霧公路，沿線屬埔里鎮蜈蚣里，眉溪右岸多處凹坡崩塌，造成路基掩埋，沿線由上游往下游分別有農委會公告之南投 A009，A010，A011 以及 012 等四條土石流潛勢溪流。

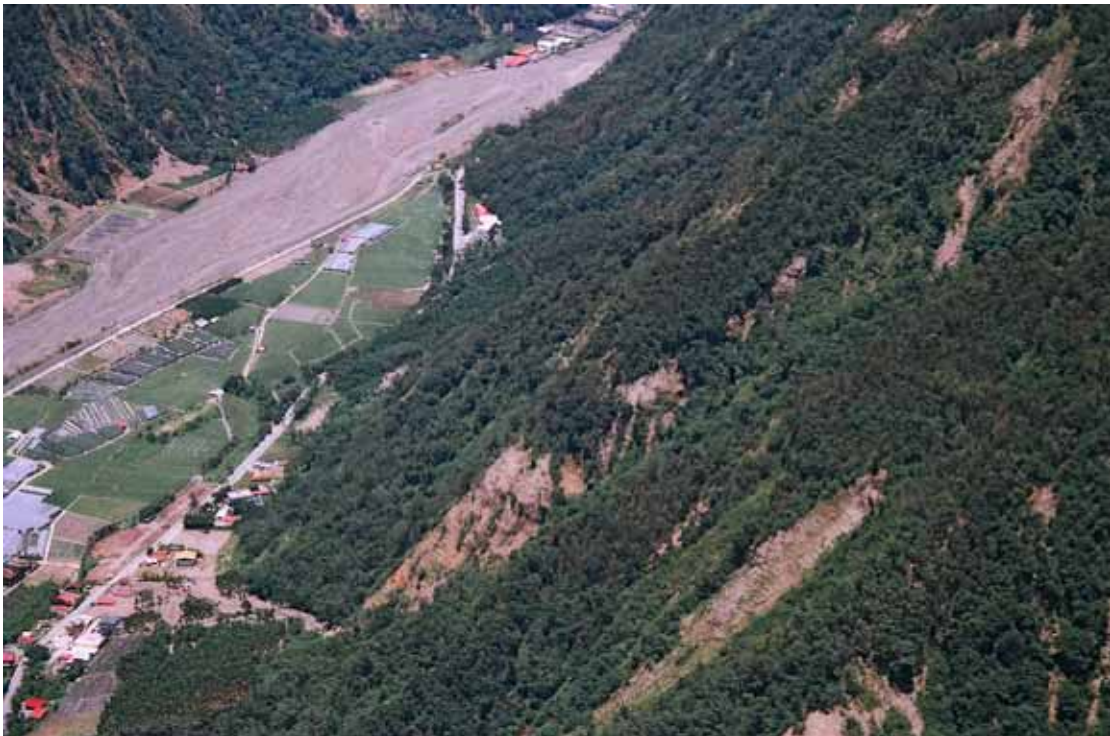
菓孛林附近民宅受崩塌土砂淤埋。
