「七二水災災區調查與復建策略研擬」

專案報告

執行單位：中國土木水利工程學會

中華民國 93 年 9 月 7 日

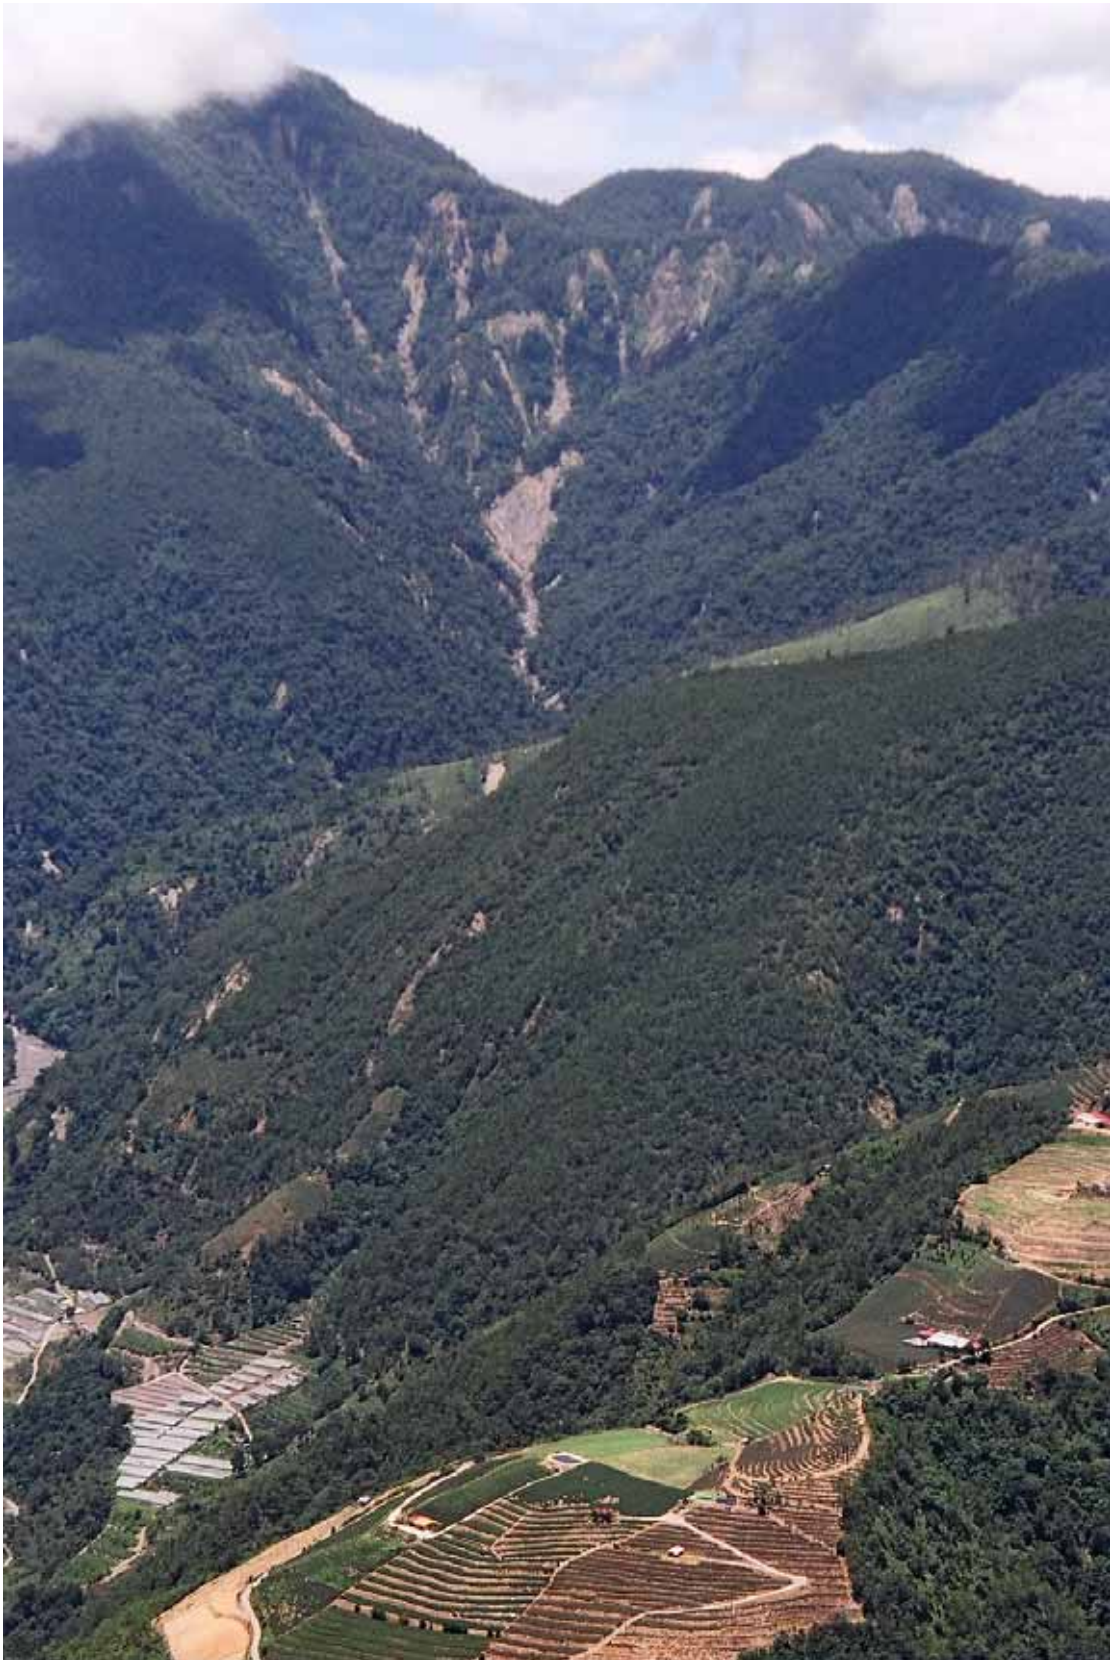
南山溪上游滿佈崩塌裸坡。

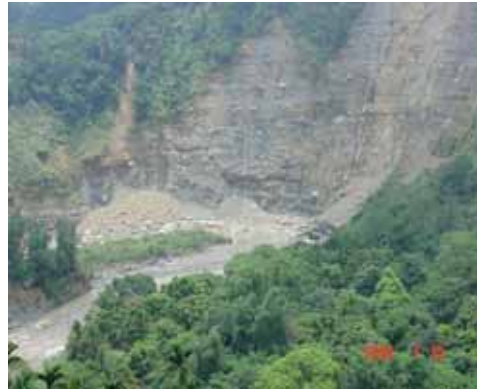
災害概述：邊坡崩塌、路基流失

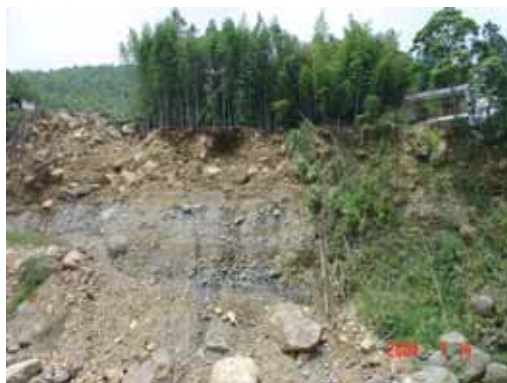
災害地點：南投縣鹿谷鄉和雅村

災害概述：邊坡崩塌、路基流失

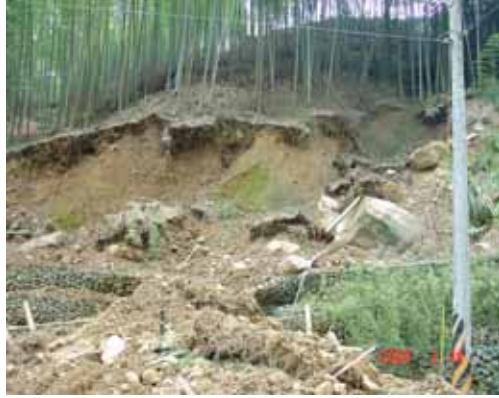
災害地點：南投縣竹山鎮大鞍里

災害概述：邊坡崩塌、路基流失

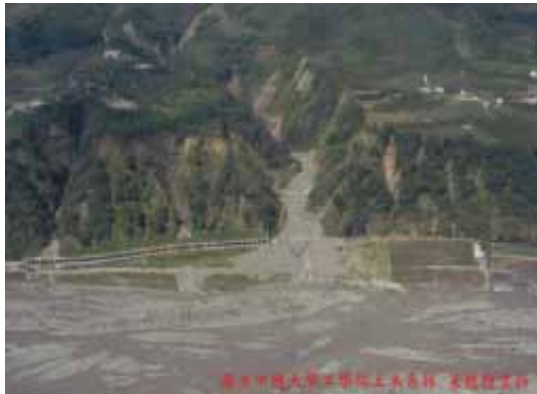
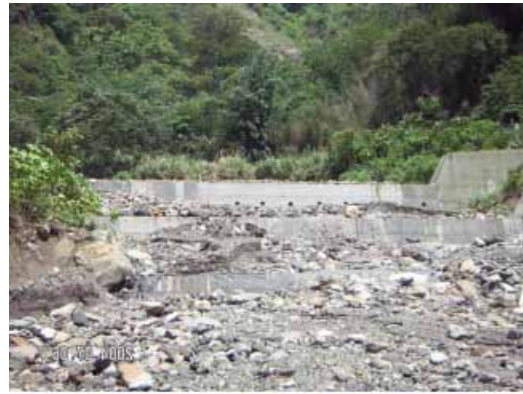
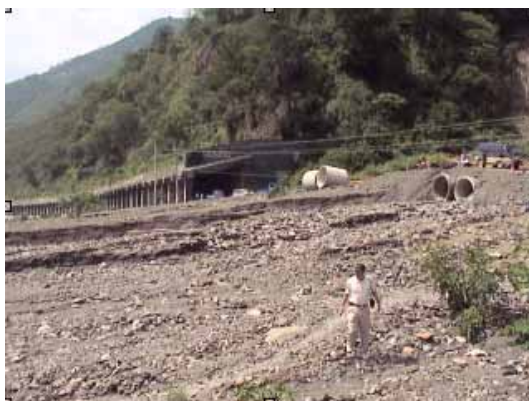
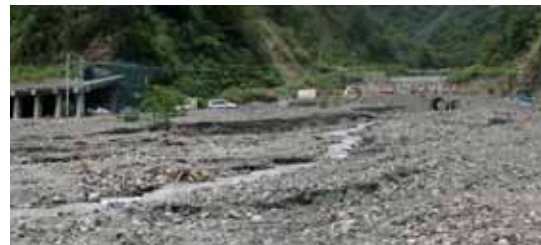
災害地點：豐丘隧道

災害概述：隧道口外之野溪發生土石流，掩埋隧道口外之沙里仙洞橋，導致交通中斷。

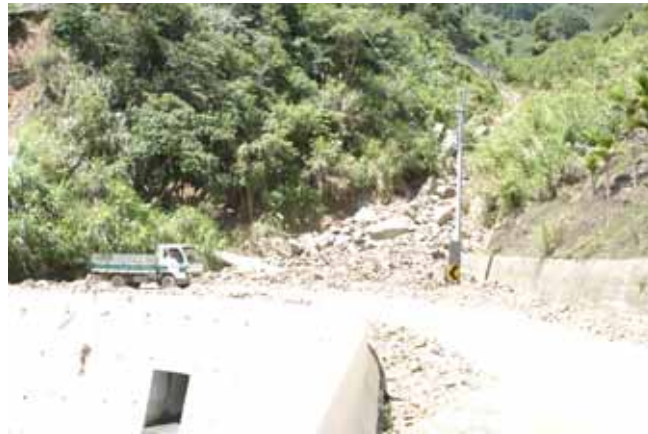
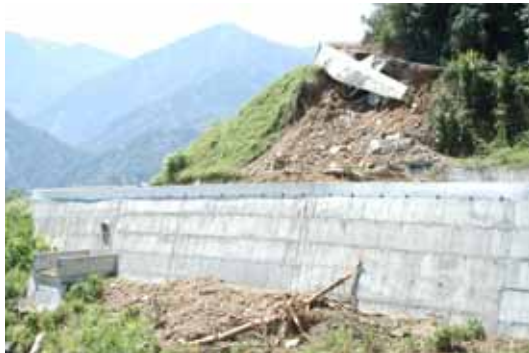
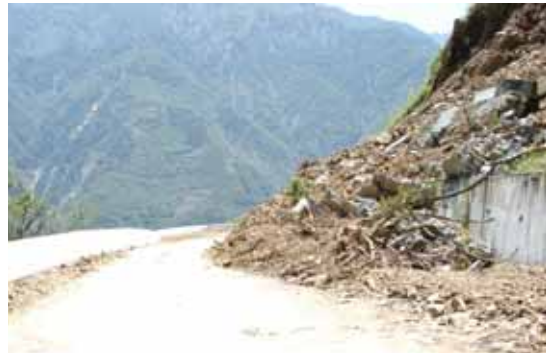
災害地點：風櫃斗

災害概述：該地區局部路段於七二水災期間遭坍塌土石阻斷道路。

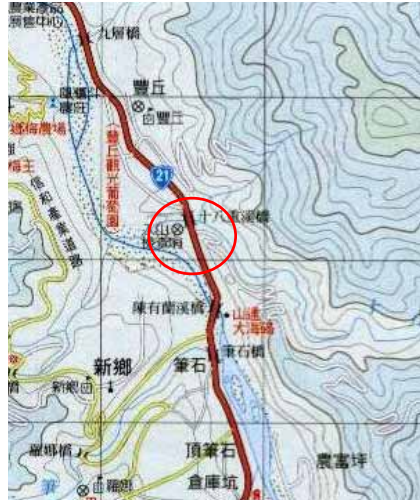
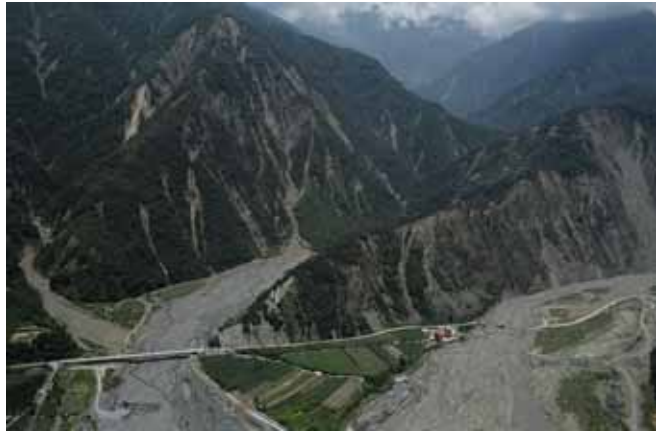
災害地點：十八重溪橋

災害概述：雨水夾帶大量土石匯流至河道行成大量洪流淘刷河床使橋墩外露。

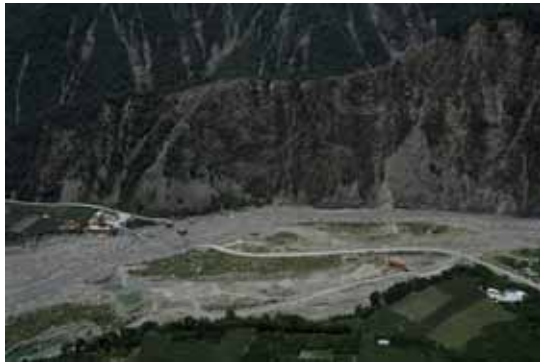
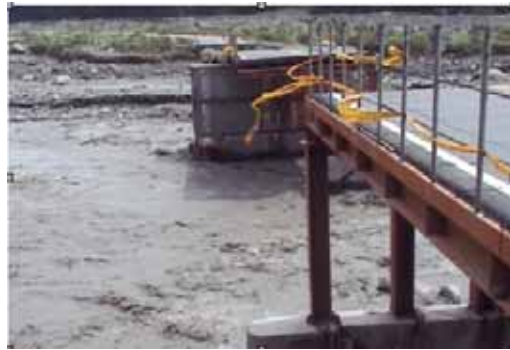
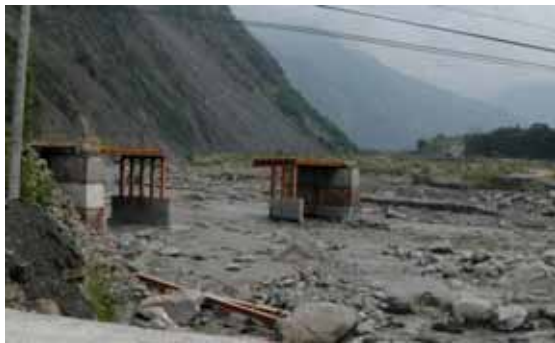
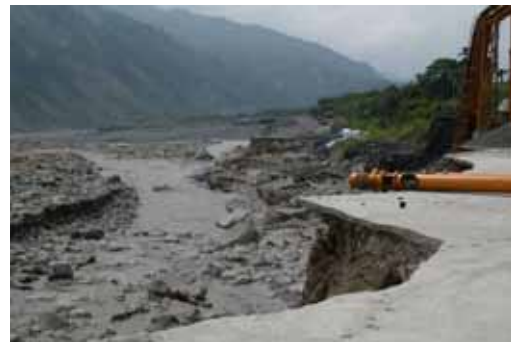
災害地點：陳有蘭溪橋

災害概述：滾滾洪流挾帶大量土石，加上便橋本身結構性不佳，以致便橋遭受沖毀。

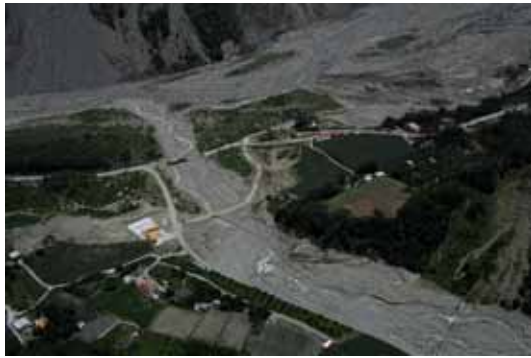
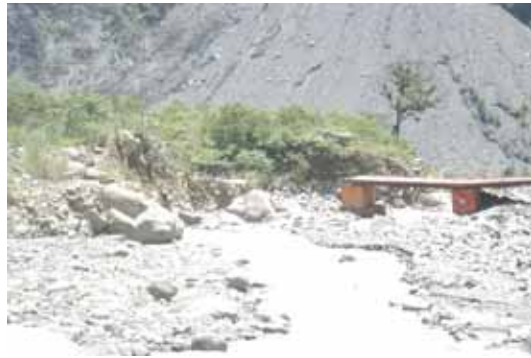
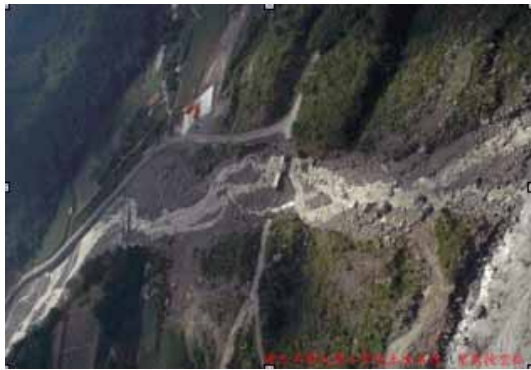
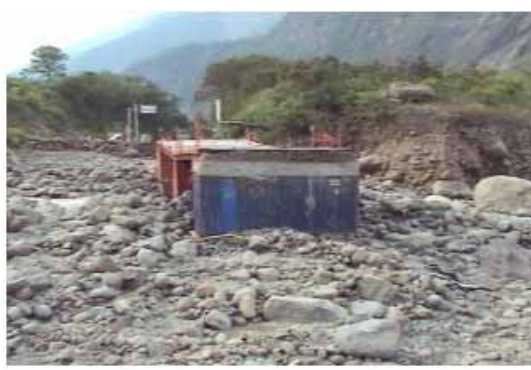
災害地點：筆石溪便橋

災害概述：滾滾洪流挾帶大量土石，加上便橋本身結構性不佳，以致便橋遭受沖毀。

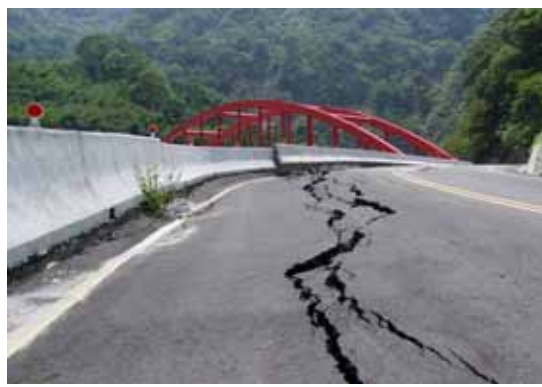
災害地點：羅娜橋

災害概述：溪水暴漲沖刷河岸，導致路基流失，造成路面龜裂。

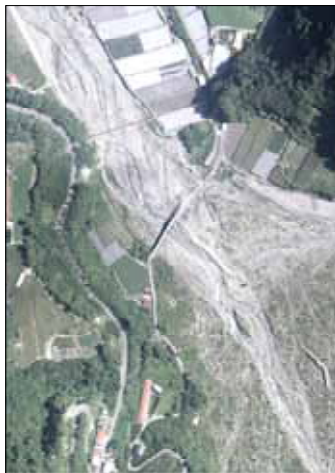
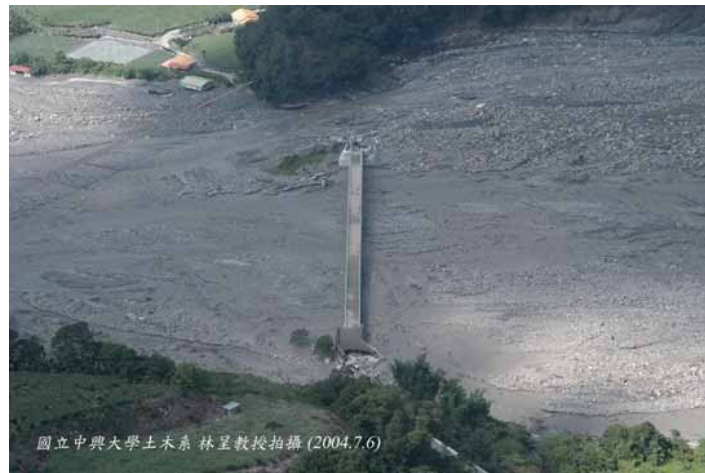
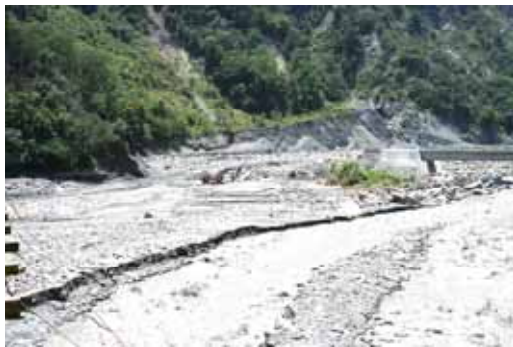
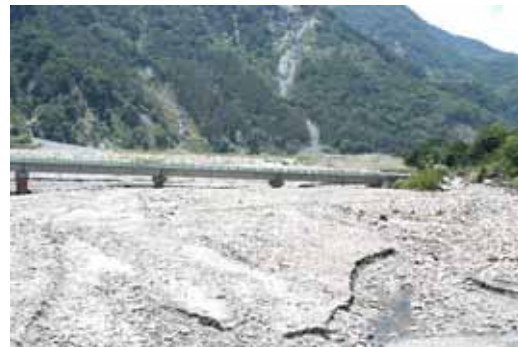
災害地點：農富坪橋

災害概述：溪水暴漲，沖斷農富坪橋部分橋面板，造成交通中斷。

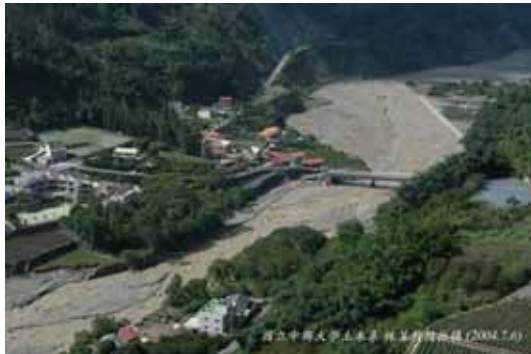
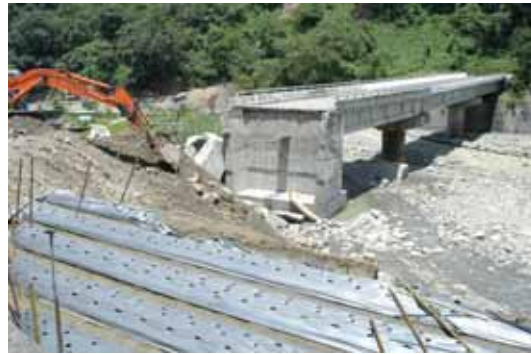
災害地點：隆華橋

災害概述：隆華橋左岸橋臺、護岸與路基遭土石流與洪水沖毀。

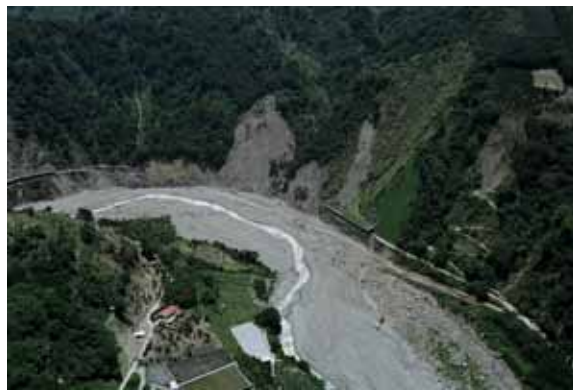
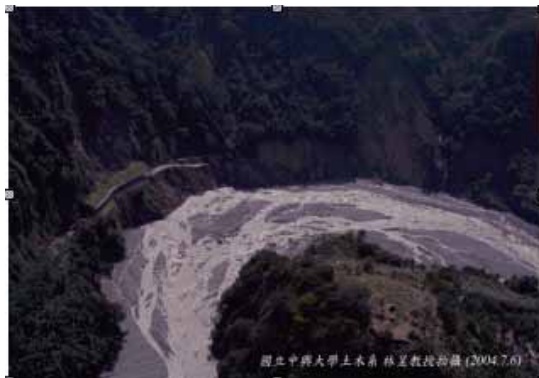
災害地點：台 21 線 110K ~111K 明隧道

災害概述：和社溪轉彎的冲刷側，有近 2、3 百公尺的道路下邊坡被沖毀，部份明隧道懸空，造成原路無法通行。

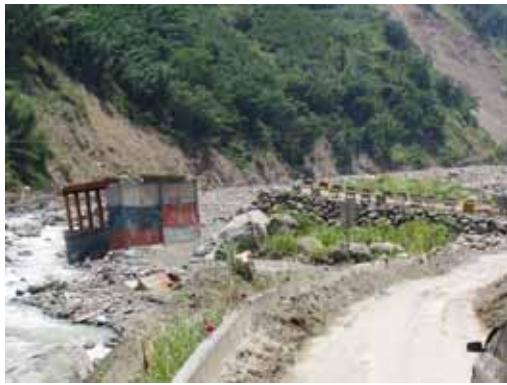
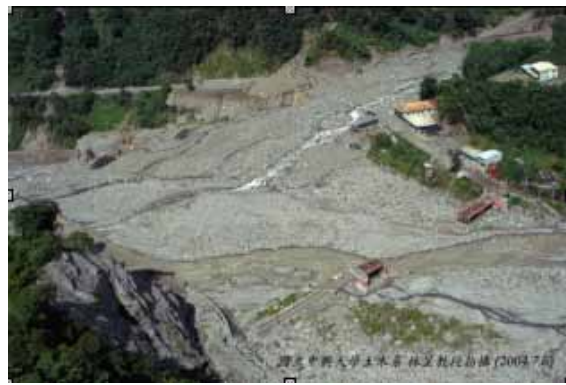
災害地點：神和橋

災害概述：暴雨導致大量土石流及洪水沖毀神和便橋及道路旁之混凝土噴漿邊坡。

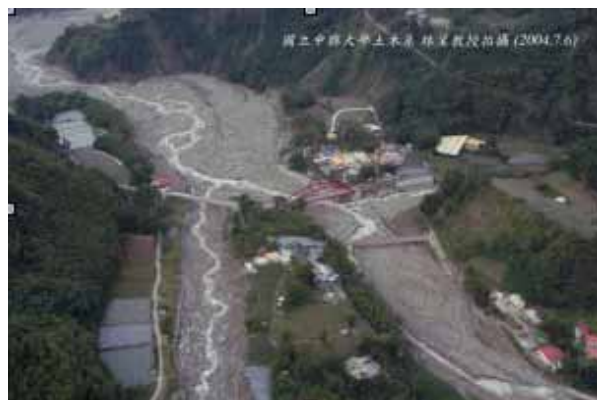
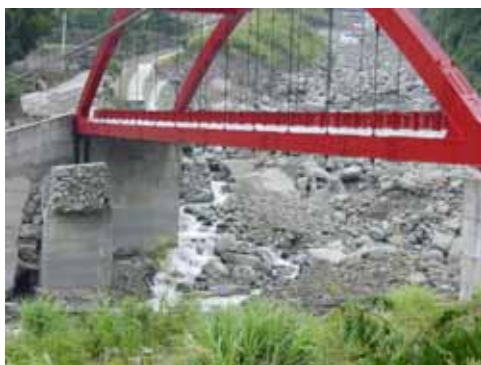
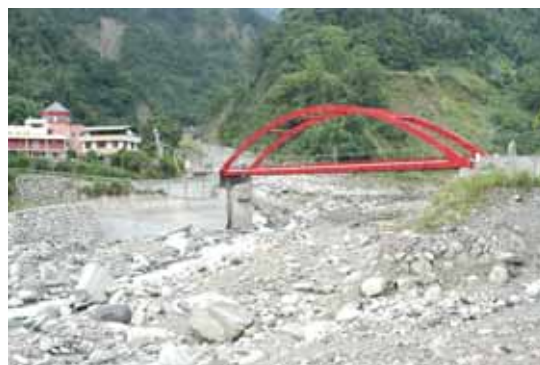
災害地點：神木大橋

災害概述：河流沖刷河岸右側，造成路面僅剩原路面之一半。

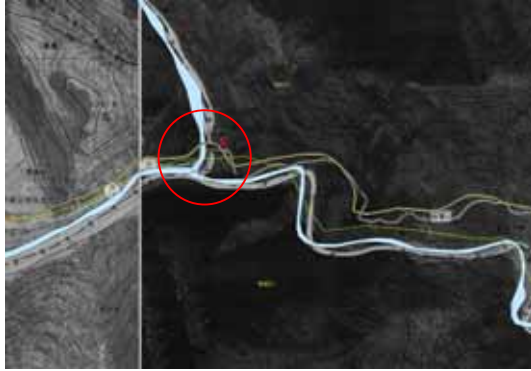
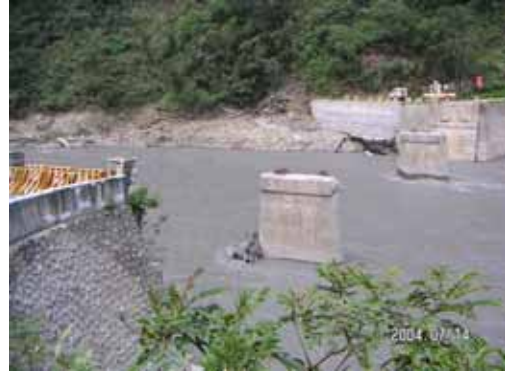
災害地點：孫海橋

災害概述：豪雨導致溪水暴漲，而使孫海橋之橋面板遭沖毀，丹大林道對外交通完全中斷。

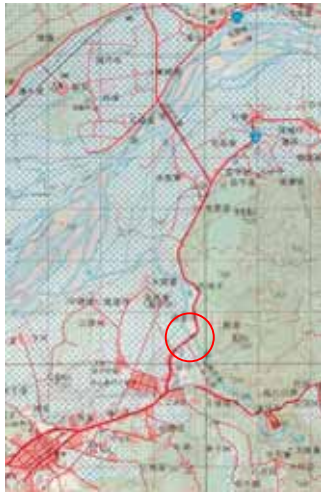
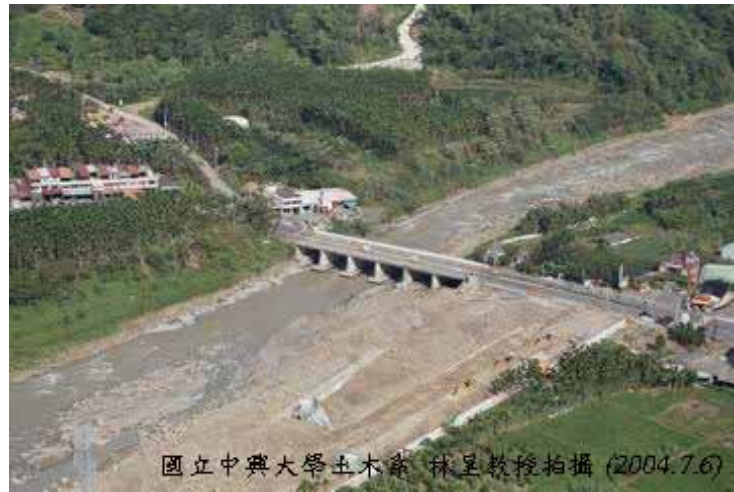
災害地點：延平橋

災害概述：洪水將濁水溪流域上游地區之大量土石帶至中游，幾乎快掩沒延平橋之橋面板。

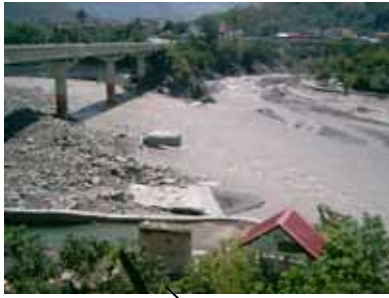
照片 2-1

本次洪水過程中，洪水位高越寶來一號橋左岸邊之橋墩之護墩圍牆，故護墩圍牆沖毀，但橋墩安全，如照片 2-1 所示。洪水位高越左岸河階地(照片 2-2)，流木上岸(照片 2-3)，低度保護之蛇籠坡面護岸受損流失(照片 2-4)。寶來一號橋之下游右岸之省道台 20 線之下護坡為混凝土坡面，其塊石基腳亦有受損。

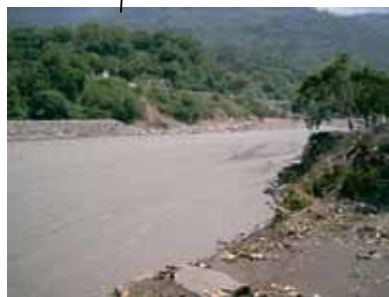
照片 2-5

寶來一號橋上游為上述彎曲河段之末端，下游右岸則為輕微之凹岸(照片 2-5 及照片 2-6)，左岸寶來溪洪水之匯入，逼使主流偏向右岸而衝擊右岸坡面基腳，並再折向下游左岸，沖擊毀損左岸之低度保護之蛇籠坡面護岸。

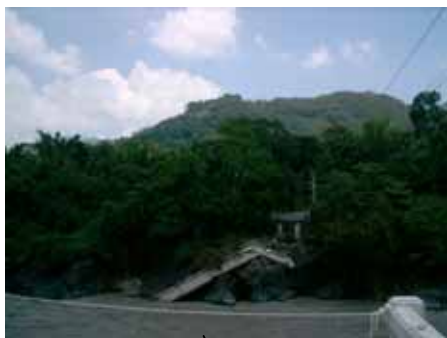
照片 2-7

東溪大橋為荖濃溪右岸在六龜山地育幼院附近之右岸地區與沿左岸之台 27 線省道間之聯絡橋梁，如圖 2-9 所示。於本次洪水過程中，右半段沖毀流失(照片 2-7)，僅餘靠左岸之一根橋墩及橋面(照片 2-8)。沖斷流失之過程尚無資料。

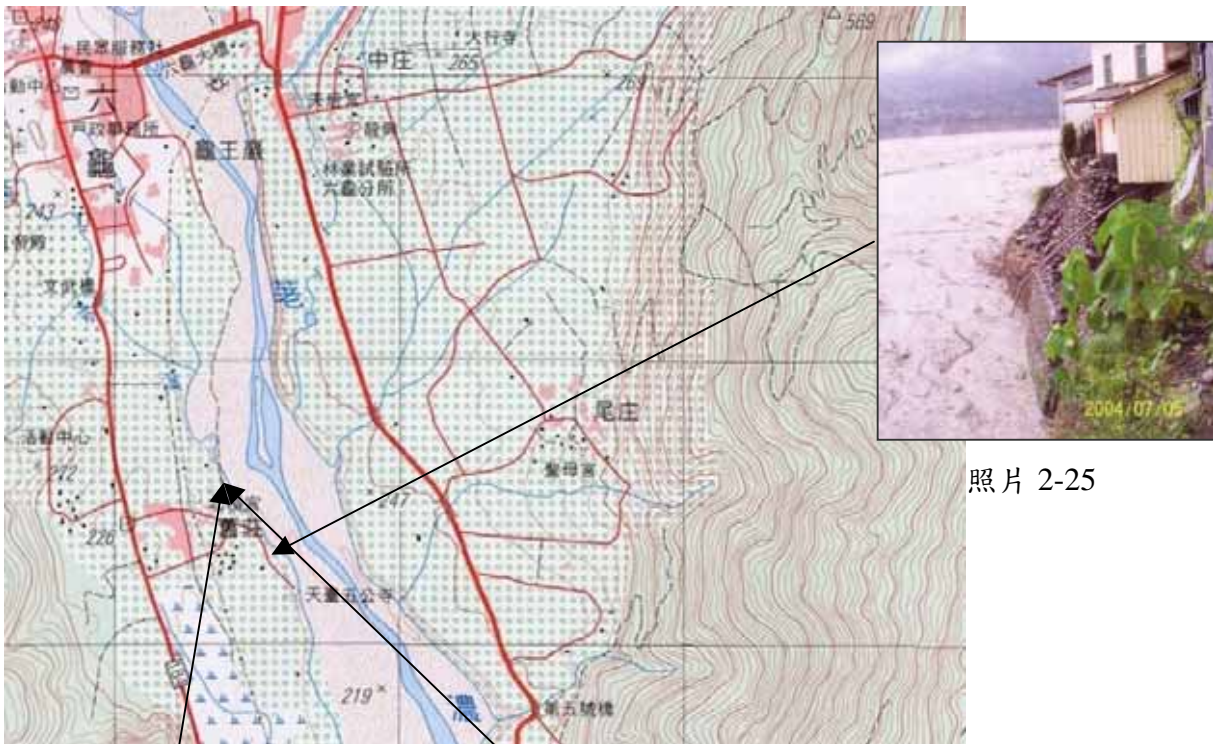
照片 2-25

濟公廟護岸位於荖濃溪之東和 38 號斷面與 39 號斷面之間的右岸，約在六龜大橋下游約 1.5 公里之右岸(見圖 2-2 及圖 2-11)，為混凝土坡面及蛇籠坡面護腳。七二水災期間，淘刷沈陷流失，如照片 2-25 所示，約流失 400 公尺(表 2-1)。經以消波塊緊急搶險(照片 2-26 及照片 2-27)，以防止繼續淘刷。

濟公廟護岸亦屬凹岸形勢(見圖 2-2 及圖 2-11)，鄰近主流路，易受溢沖，故建護岸保護。濟公廟護岸段之上游側與突出之岩盤相鄰(照片 2-27)。此一突出之岩盤形同單一丁壩，當水位高越岩盤頂時可直沖護岸基腳，導致坡面沈陷損毀，淘刷岸壁。

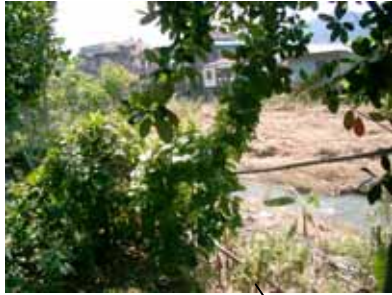
照片 2-35

洪水消退後，由照片 2-35 可看出美濃橋上游左岸(凸岸)有明顯之砂土淤積，深槽靠近右岸(凹岸)；由照片 2-36 及照片 2-37 可看出右岸鄰接美濃橋之坡面植生護坡及坡腳尚屬完好，相鄰之上游坡面則有沖刷受損；由照片 2-38 可看出美濃橋下游高灘地之草本植物倒伏現象。

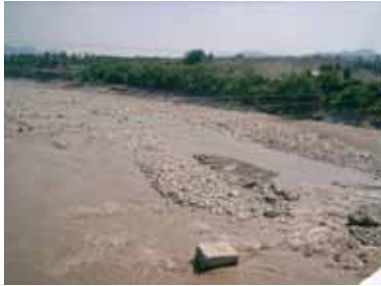
照片 2-43

大林護岸位於旗山溪月眉橋下游左岸(圖 3-3 及圖 3-14)，上接尾莊堤防，下接大林堤防，對岸則為版產厝護岸。大林護岸亦為低度保護農田之蛇籠坡面護岸設施，前半段鄰近主流路，如圖 2-3 所示。本次洪水期間，水流越過頂部並淘刷沖毀約 300 公尺(表 2-1)。相鄰之道路及農地均有沖刷流失如照片 2-42 及照片 2-43 所示，河床有大片岩盤露頭，如照片 2-44 所示。

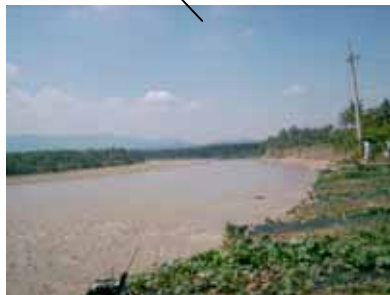
照片 2-40

版產厝護岸位於旗山溪之月眉橋下游右岸(圖 2-3 及圖 2-14)，為低度保護農田之蛇籠坡面護岸設施，後半段佈置如同凹岸，鄰近主流路，如圖 2-4 所示。本次洪水期間，水流越過頂部並沖毀流失 1200 公尺(表 2-1)，相鄰農田也大面積沖刷流失，形成之新岸線有明顯之凹岸形態，主流路逼近岸腳，如照片 2-39、照片 2-40 及照片 2-41 所示。

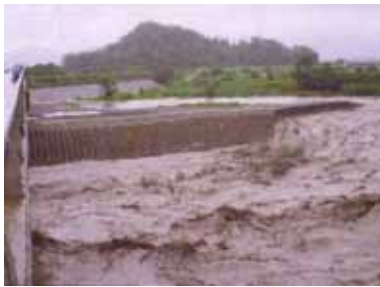
照片 2-46

高美大橋下建固床工以保護橋樑安全。固床工右岸有低水護岸，由上游延伸至下游，為蛇籠坡面之護岸設施。本次洪水期間，高美大橋固床工之上游右岸低水護岸受水流越頂沖刷破壞而流失約 300 公尺(表 2-1)，如照片 2-45 所示。水持續沖刷結果，高灘地及河中砂洲均有大面流失(照片 2-46 及照片 2-47)。為維護橋樑安全，吊放消波塊及堆置塊土緊急搶險(照片 2-47)。

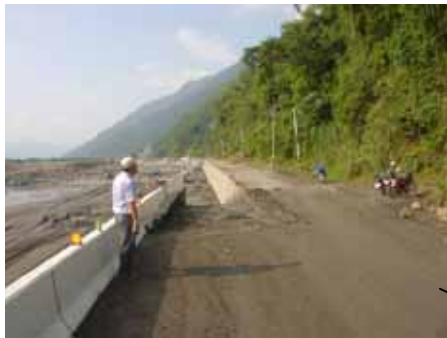
照片 2-59

省道台 27 線 21 公里附近穿過六津橋(跨越野溪之橋樑，該野溪流入荖濃溪)，與荖濃溪東和 22 號斷面及東和 23 號斷面左岸相鄰如圖 2-18。在本次洪水期間，亦因洪沖刷以致下邊坡流失，道路中斷，如照片 2-59 所示。

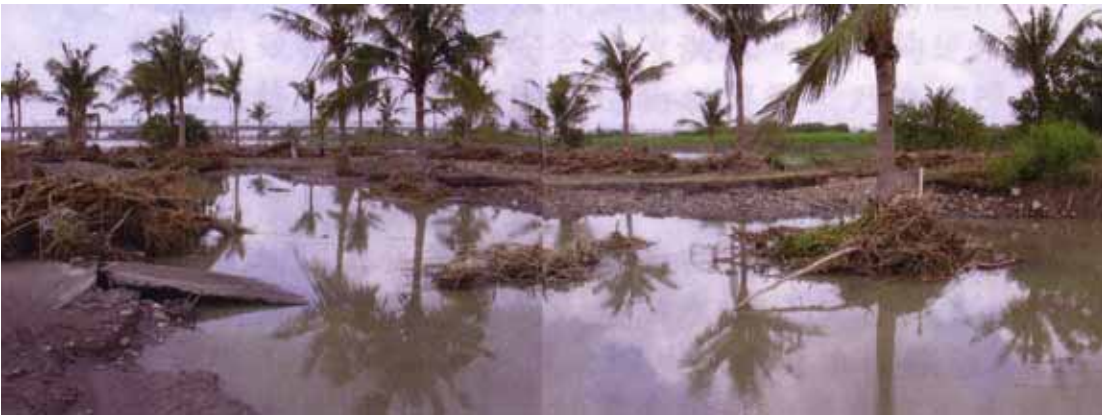
照片 2-60

高屏溪水系高灘地已闢建多處休閒場地，如高屏溪高屏大橋河濱休閒場、萬大橋河濱休閒場、溼地河濱休閒場、高屏大橋右岸河濱休閒場、雙園大橋河濱休閒場、旗山溪旗尾橋河濱休閒場、荖濃溪隴祥河濱休閒場及隘寮溪里港河濱休閒場等，於本次洪水過程中大都未受損，僅高屏溪溼地公園內有部分道路土方流失，如照片 2-60 所示，高屏大橋及萬大橋之河濱休閒場有淤砂、布袋蓮及垃圾等需加以清除。

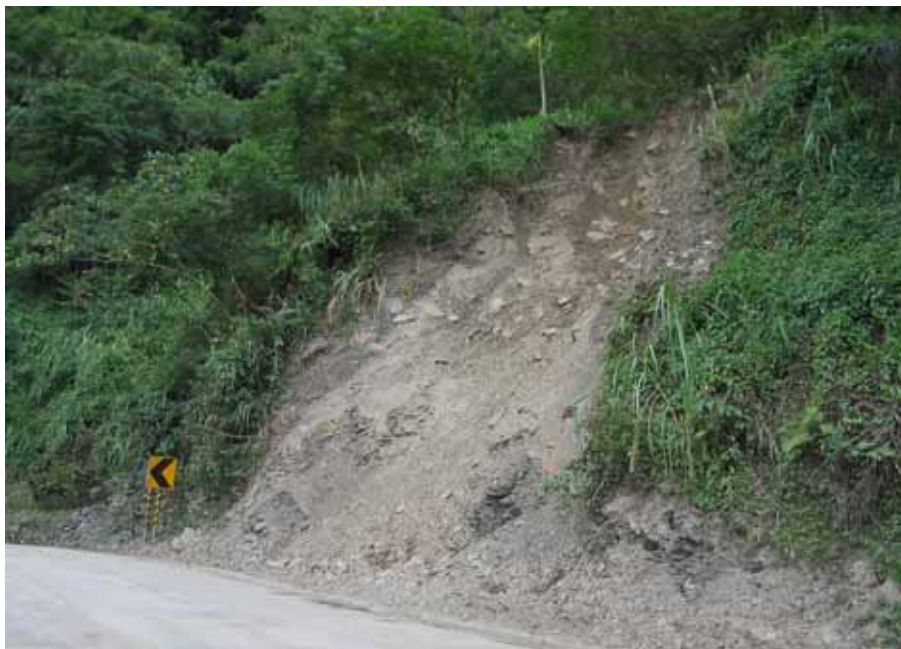
S-15：台 24 號公路 36K+600 處，邊坡欠缺有效排水設施，復又因遭受嚴重坡面逕流沖刷及向源侵蝕，導致邊坡崩毀。

照片 2-80 S-14 受災情形(台 24 號公路 36K+600)

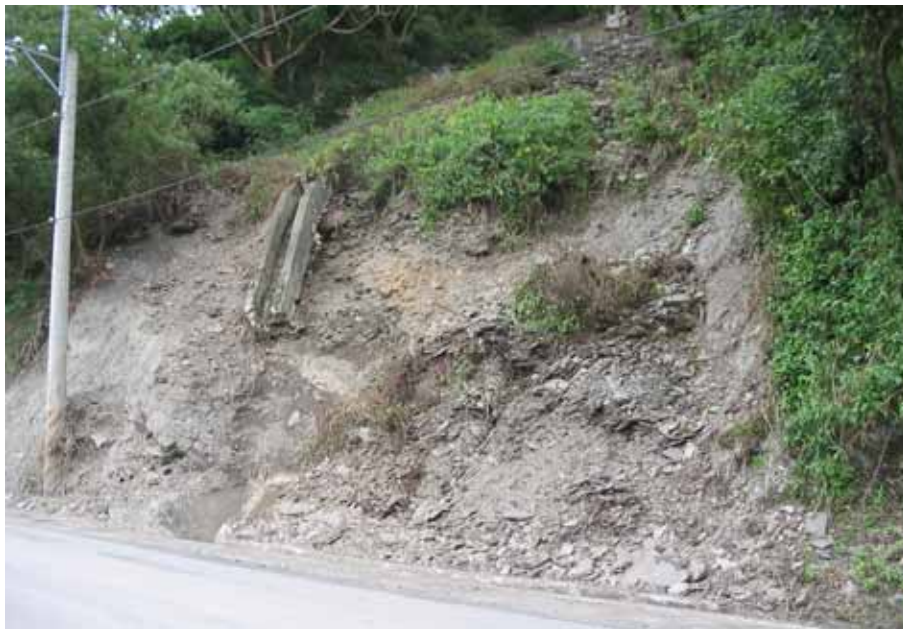
S-17：台 24 號 37K+600 處，上邊坡之混凝土縱向排水溝（洩溝）斷裂，溝底受逕流沖刷，且位於地形地勢陡急區，卻未考量坡地排水與消能設施，由於敏督利颱風引進強烈西南氣流帶來豪大雨，形成坡面漫地流，嚴重沖刷邊坡而造成塌方及土石流失。

照片 2-82 S-16 受災情形(台 24 號 37K+600)

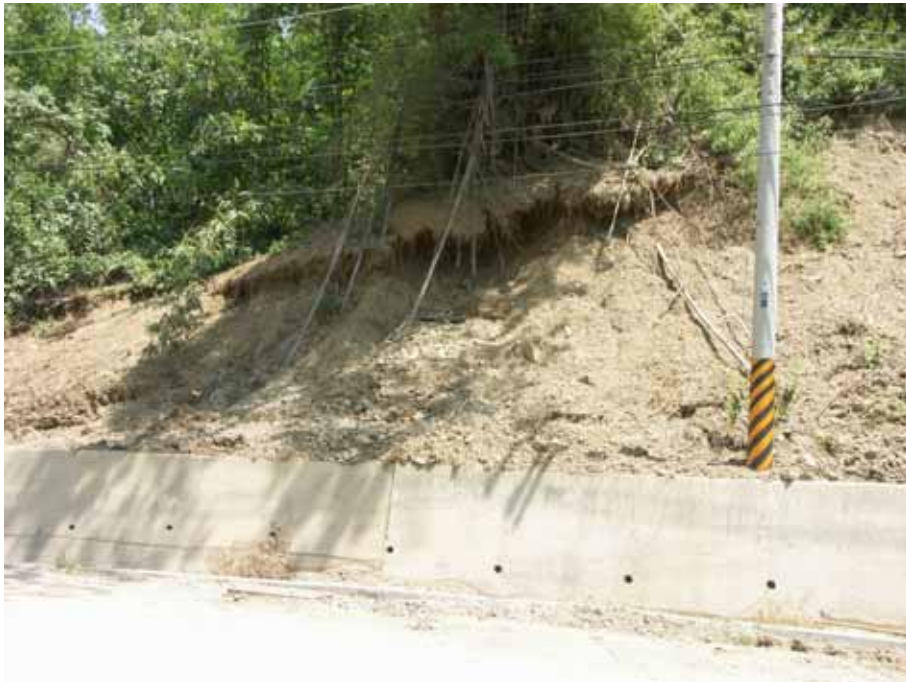
S-22：高雄 184 縣道 43~45 K 路段，沿線正進行路面施工，於敏督利颱風侵台期間尚未完工，豪雨使得邊坡產生破壞，土石滑落覆蓋路面，現多已清除可供車行。

照片 2-90 S-21 災損情形(高雄 184 縣道 43~45 K)

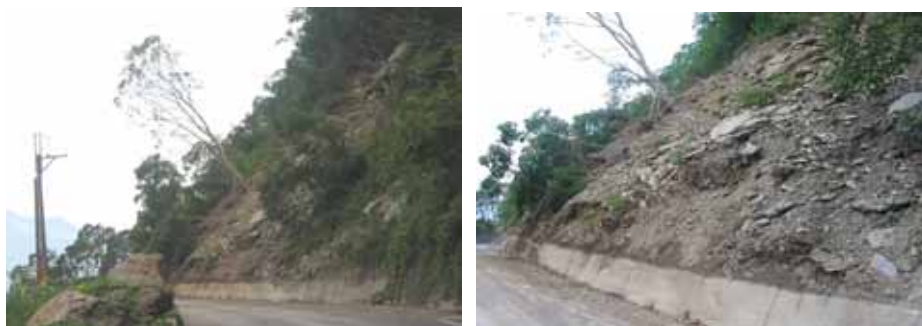
S-27：屏 31 號公路距德文村約 1.2km 處之路段，其邊坡因受坡面逕流冲刷破壞，土石覆蓋路面寬達 50m，目前雖已清理並可行車，但其坡面仍有繼續崩塌現象，值得注意。

照片 2-95 S-26 受災情形(屏 31 號公路距德文村約 1.2km)

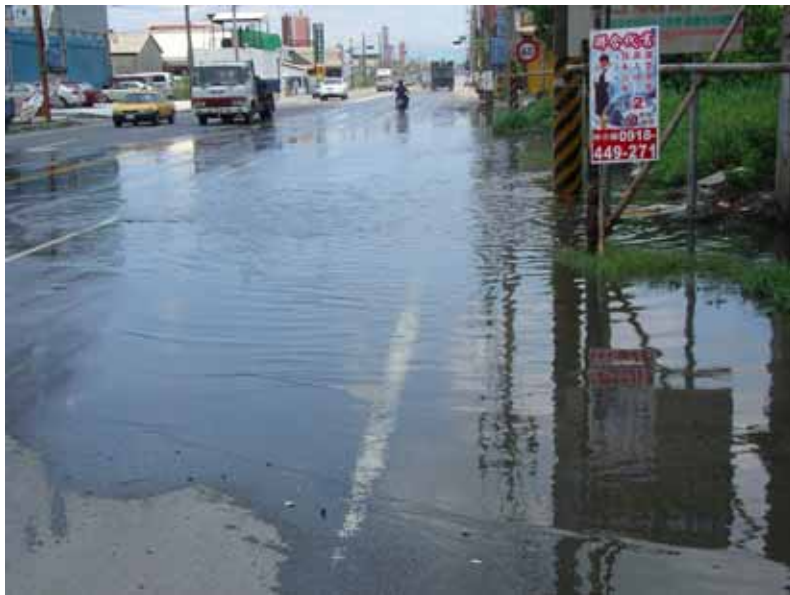
如記錄表所列，GPS 紀錄編號 0719009，X 座標 187718.3、Y 座標 2619863.7，淹水種類為局部排水不良，淹水地點之土地利用為學校用地、工業及建築用地，淹水面積約 15 公頃。災害描述：此處於勘災當日水仍未退如照片 2-4 所示，顯示雨水下水道可能已淤積嚴重造成局部排水不良，本路段之雨水下水道與側溝需儘快加以清疏圖 2-5 所示。

圖 2-4 勘災當日仍積水嚴重

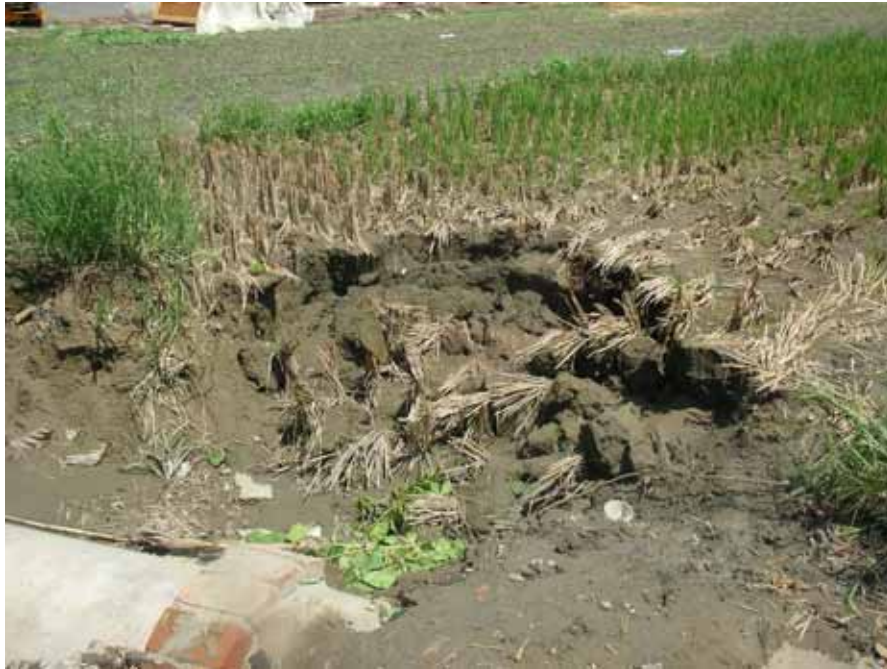
如記錄表所列，GPS 紀錄編號 0720002，X 座標 172127.3、Y 座標 2608408.6，此路段有兩處災損地點一為水林國小圍牆外農地與路面交接處，因水流沖刷出現小範圍損害如圖 2-12 所示。另一為側溝因水災導致砂石淤積於溝內如圖 13 所示，處理方式係由縣府下水道課呈報清淤處理。

圖 2-12 水林鄉中庄路沖蝕情形

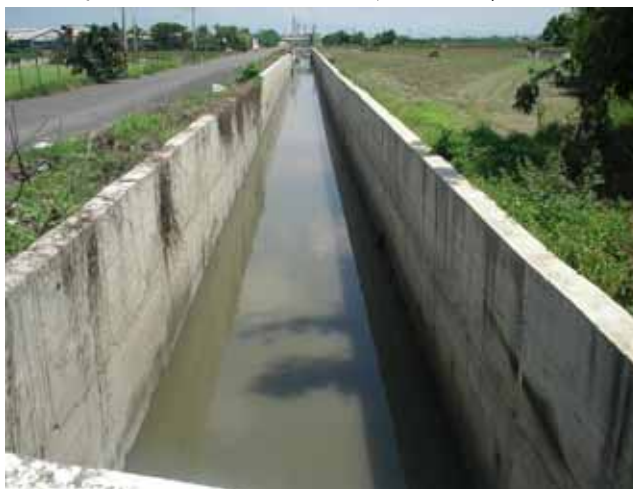
北水林大排係水林鄉主要排水幹線如圖 2-17 所示，全鄉都計區內所有排水皆排入此段，如記錄表所列，GPS 紀錄編號 0720009，X 座標 171154.6、Y 座標 2608074.0，勘災小組至此段進行勘查時發現，下水道出口水並無順利流出反而產生大排水回流現象，經現場評估下水道應已阻塞，處理方式已由縣府下水道課呈報清淤。

圖 2-17 水林鄉主要大排

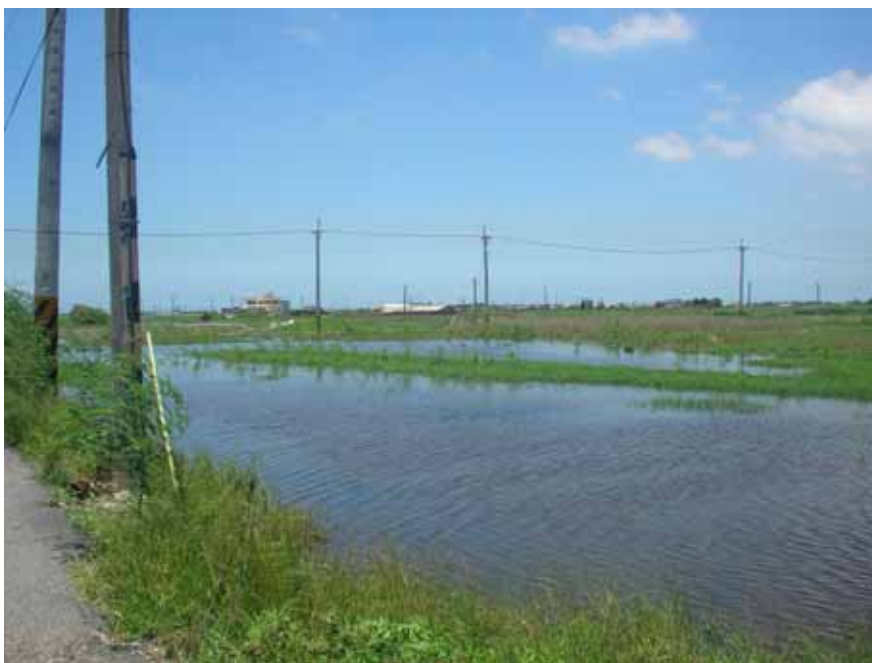
災發生當日排水因漲潮，雨水無法順利排出而溢流使鄰近地區皆遭水患之苦如圖 2-26 所示，鄰近地區農田因地勢較低積水至今尚未消退。

圖 2-26 鄰近大排地區至今仍積水未退

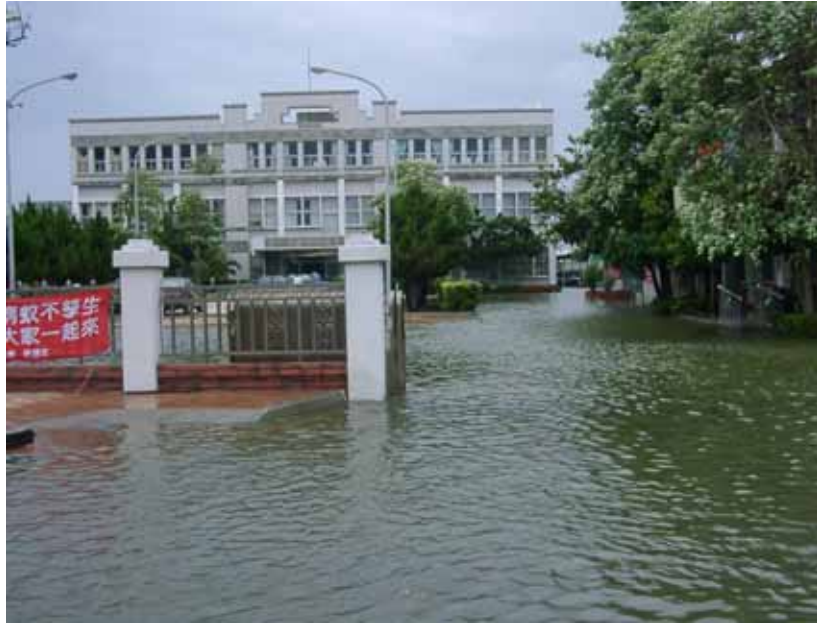
本中心係由鄉內產業道路輾轉進入口湖鄉，抵達口湖鄉公所時發現所內區域已淹水將近 50 公分如圖 2-27 所示，且自鄉公所進入市區之 1 號路已積水嚴重無法通行。本中心勘災人員係自鄉公所步行涉水進入都計區內。圖 2-28 為口湖鄉會水宮附近積水情形，水深亦約 50 公分左右。

圖 2-27 口湖鄉公所積水情形

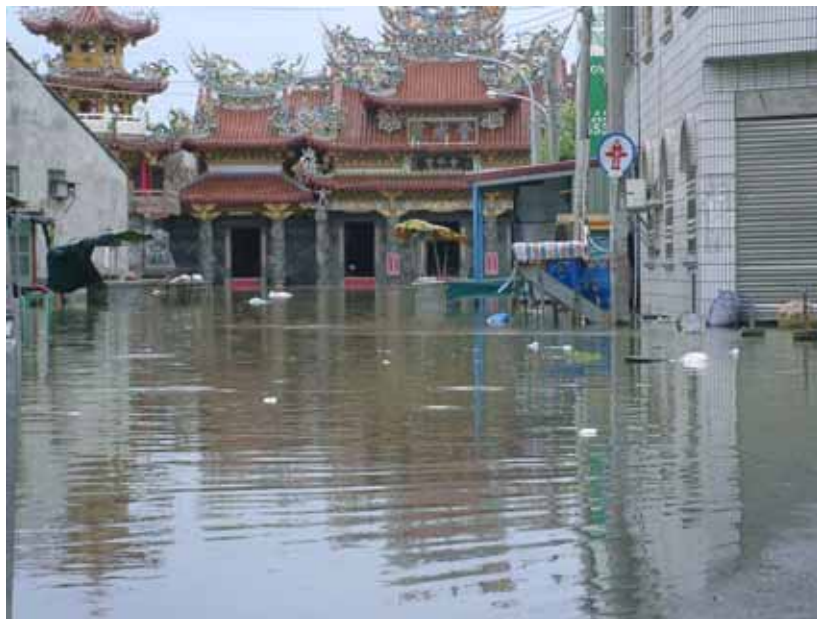
圖 2-28 口湖郵局旁會水宮附近淹水情形

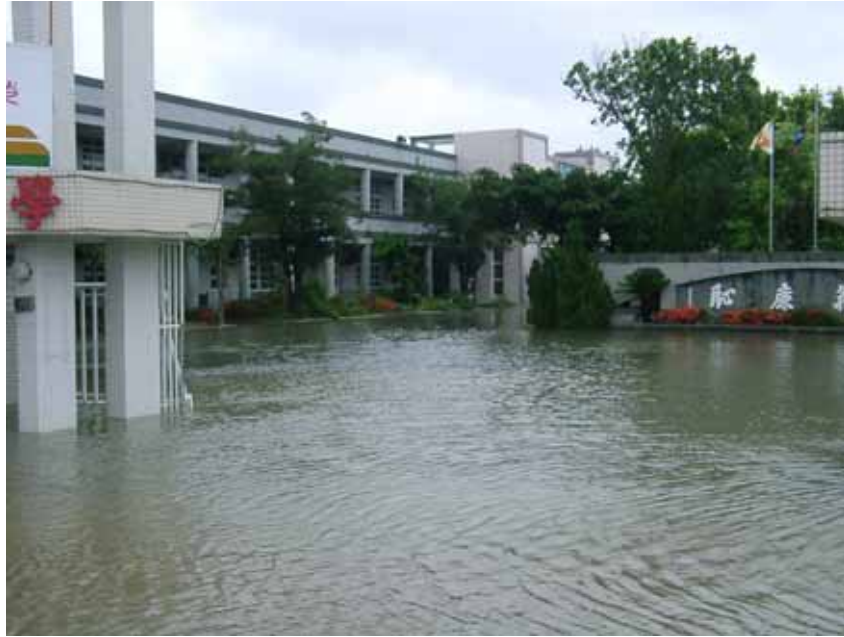
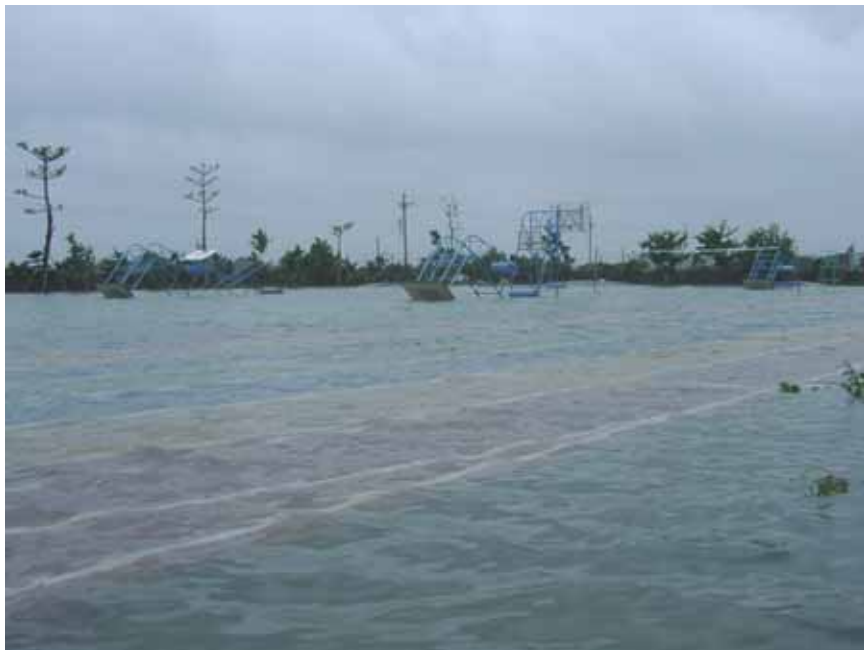
四湖鄉都計區內淹水情形相當嚴重，自環湖東路以南區域皆受災嚴重，淹水深度約 50 公分，圖 2-29 及圖 2-30 為四湖鄉文生高中全校皆泡於水中，受災情形相當嚴重，校外道路高度較高故積水情形難以自然退去，據了解該校係以小型抽水機連續抽水近三日，才進行災後整理復建工作。

圖 2-29 四湖鄉淹水情形(1)

圖 2-30 四湖鄉淹水情形(2)

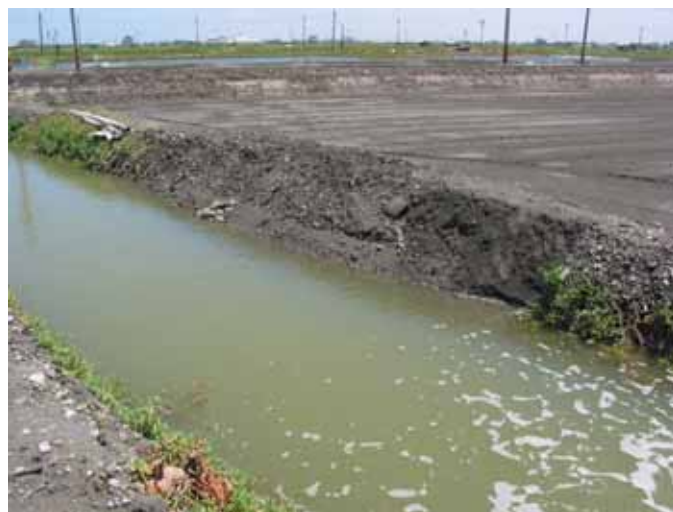
圖 2-33 下崙村箔子寮大排支線

如記錄表中所列，紀錄編號 0719-3，X 座標 161905.0、Y 座標 2612324.9，現勘描述：其損害情形大致與上述青蚶村小排相似，如圖 2-33，其災害發生主要因大量洪水對土堤不斷沖刷，並將土堤之土石帶走，最後土堤終於崩塌，而淹沒一旁約 200 公頃之農田。

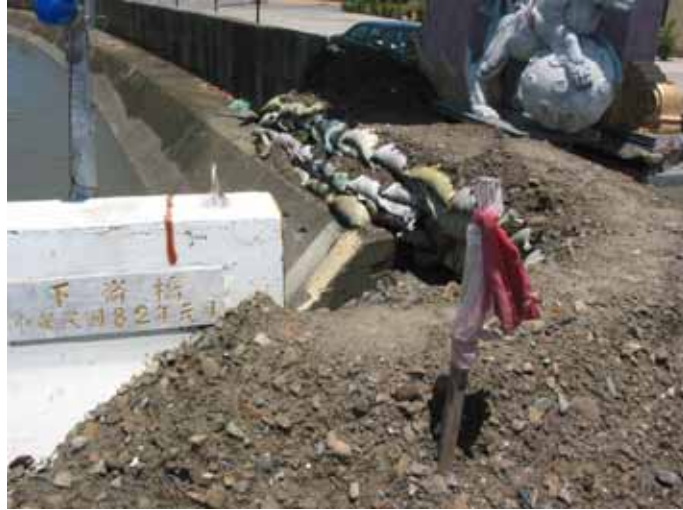
圖 2-34 崙東飛沙大排興安代天府旁

如記錄表中所列，紀錄編號 0719-4，X 座標 163820.4、Y 座標 2612755.0，現勘描述：如圖 2-34，此處因堤防與橋樑處有一段未連接上，由於持續大雨河水上漲，致使河水由缺口處溢出，淹沒附近道路及農田，據描述淹沒區有 300 公頃。

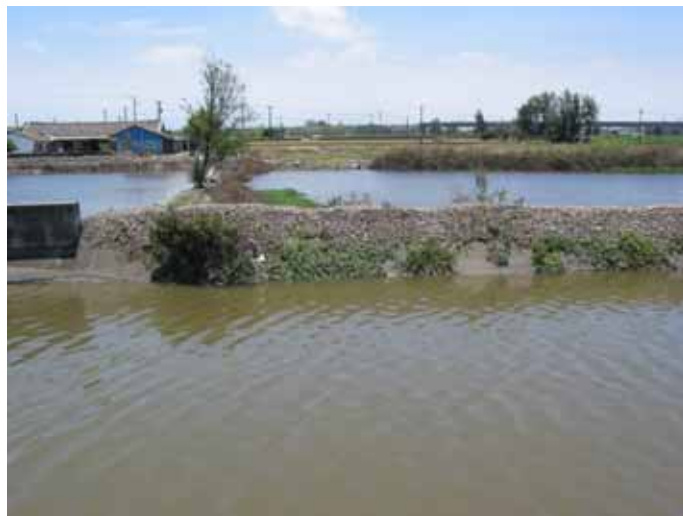
圖 2-35 崙東村飛沙大排支線

如記錄表中所列，紀錄編號 0719-5，X 座標 164034.8、Y 座標 2612917.7，現勘描述：如圖 2-35，由圖中可明顯看出由於混凝土堤較高，洪水由河堤較低處跨過淹沒附近農田與住家，其淹沒后有 150 公頃。

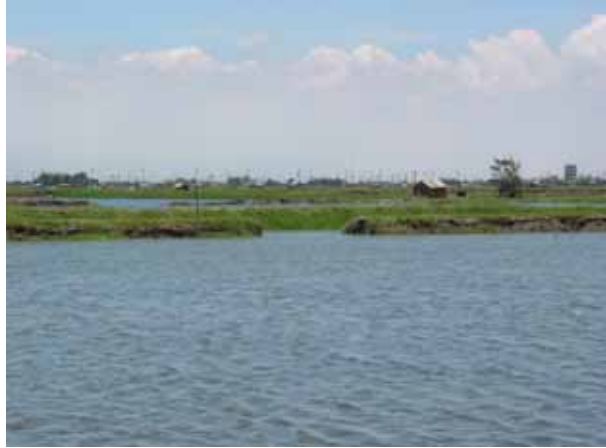
圖 2-36 台子養殖區排水

如記錄表中所列，紀錄編號 0719-6，X 座標 164522.5、Y 座標 2613279.0，現勘描述：台子養殖區排水本身是土堤如圖 2-36，由於長時間的豪雨以至於土壤含水量過高，在河道內河水暴漲，河水水位高過堤頂溢出河道，切割土堤由小而大慢慢的將土堤切割開來，最後土堤終於潰決，淹沒附近的養殖區約 500 公頃。

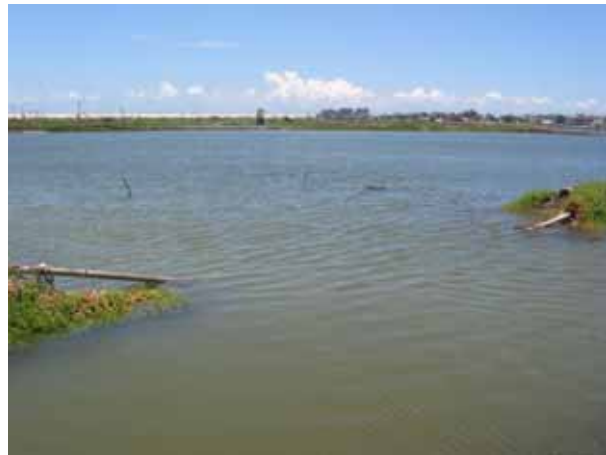
圖 2-37 台子村蚶寮排水

如記錄表中所列，紀錄編號 0719-7，X 座標 161758.6、Y 座標 161758.6，現勘描述：此處情形大致上與上述之台子養殖區排水相同，均因土堤禁不起大雨侵蝕而崩塌如圖 2-37，此區淹沒養殖區面積 500 公頃。

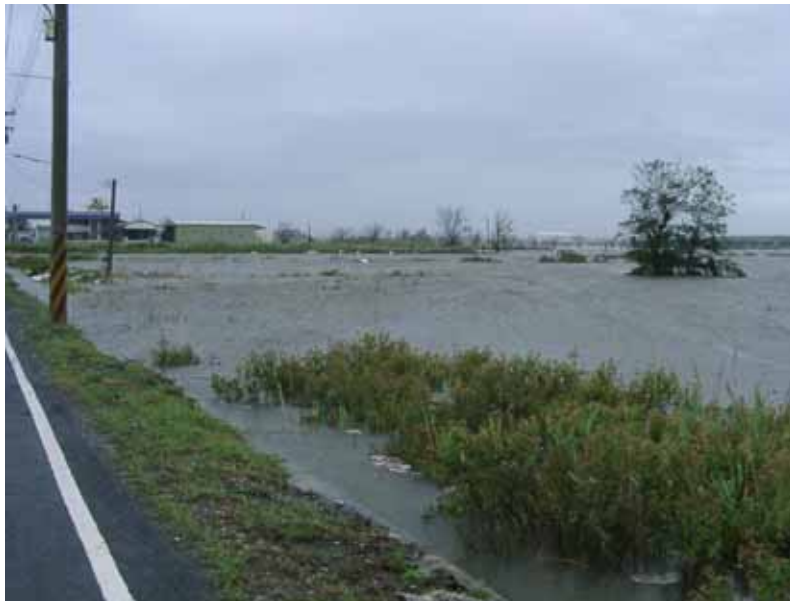
本中心於口湖鄉都計區外勘災，主要以淹水嚴重之青蚶村、金湖村與下崙村為主，青蚶村於省道台 17 線旁往青蚶村眺望如圖 2-38 所示，幾乎全村皆淹水嚴重，此村落亦有多處養殖池遭淹沒損失相當嚴重。另於金湖村落亦多數房屋淹水如圖 2-39 所示。本中心最後勘查地點為口湖鄉下崙村淹水情形同樣約 50 公分左右多數村民遭逢水患之苦如圖 2-40 所示。

圖 2-38 口湖鄉青蚶村淹水情形

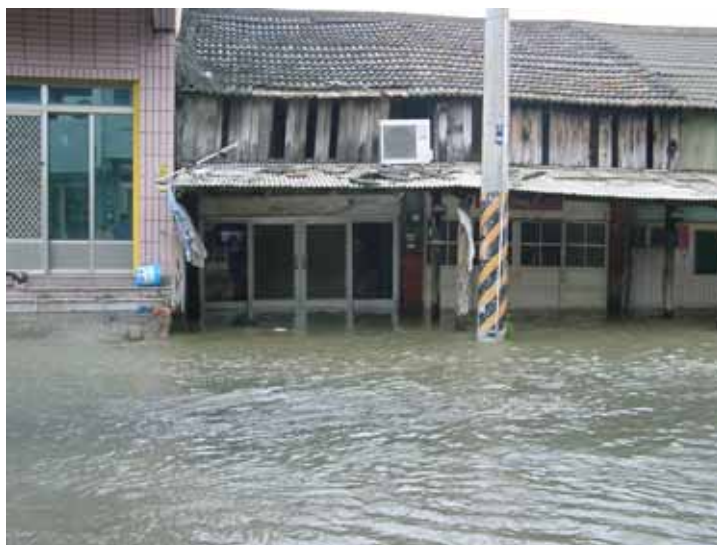
圖 2-39 口湖鄉金湖村淹水情形

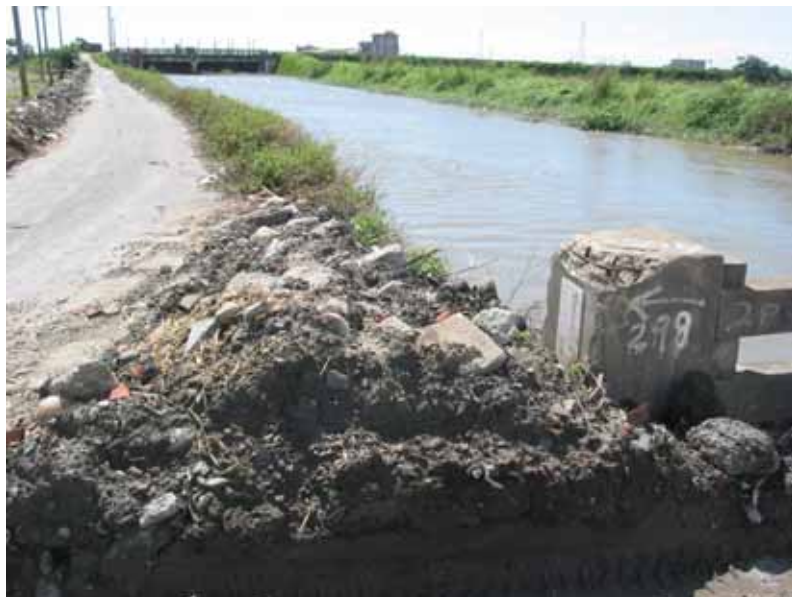
圖 2-41 萬興大排大溝段

如記錄表中所列，紀錄編號 0719-8，X 座標 162114.6、Y 座標 2606158.5，現勘描述：由圖可看出在七月十九日現勘時水位仍高於旁邊農地，在七二水災當日其水位高漲，高過堤防，淹沒農田 100 公頃，由圖 2-41 中可清晰看出臨時所放置的土堆還放在現場。

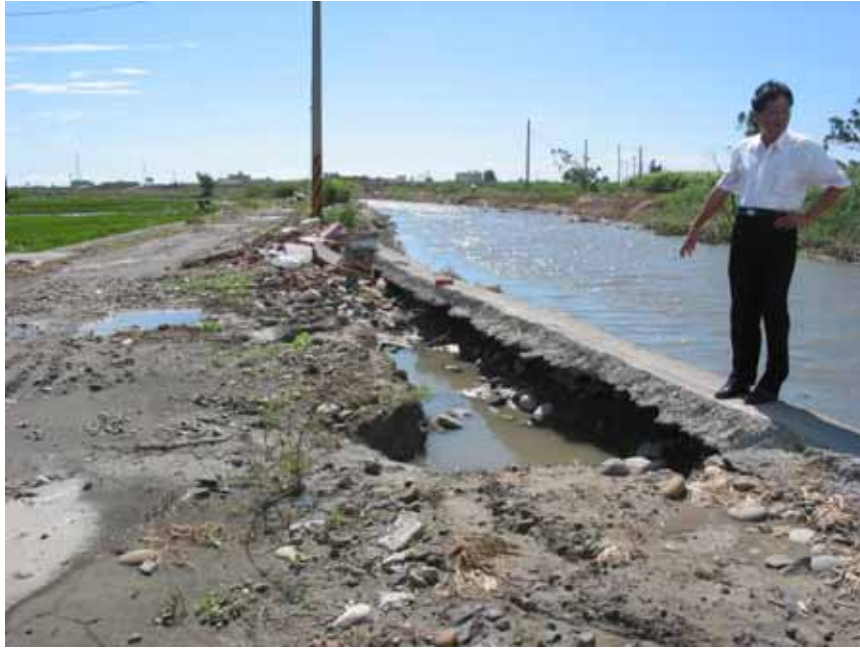
圖 2-42 牛挑灣大排萬興段

如記錄表中所列，紀錄編號 0719-9，X 座標 162789.0、Y 座標 2606551.3，現勘描述：由圖 2-42 中水林鄉長快指處，與上述萬興大排很相近均是因水位暴漲溢堤，將河堤後方之土石帶走淘空後方土石。此處淹沒有 400 公頃。
