「七二水災災區調查與復建策略研擬」

專案報告

執行單位：中國土木水利工程學會

中華民國 93 年 9 月 7 日

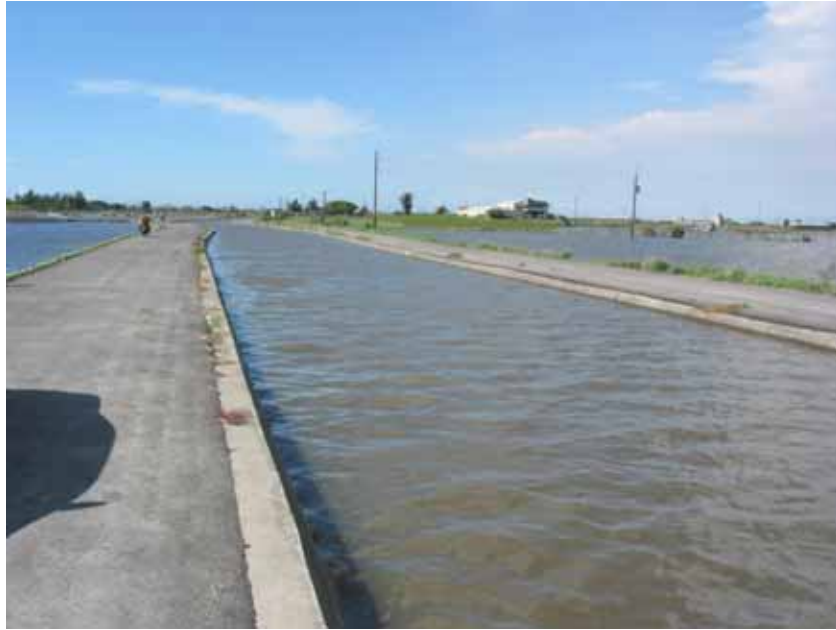
圖 2-43 大溝排水順興段

如記錄表中所列，紀錄編號 0719-10，X 座標 168674.9、Y 座標 2608752.2，現勘描述：此區由圖 2-43 中可知道現勘當日水位亦高於兩旁農田且農田積水未退，因前兩日均有午後雷震雨，水災當日水位溢堤淹沒附近農田 200 公頃。

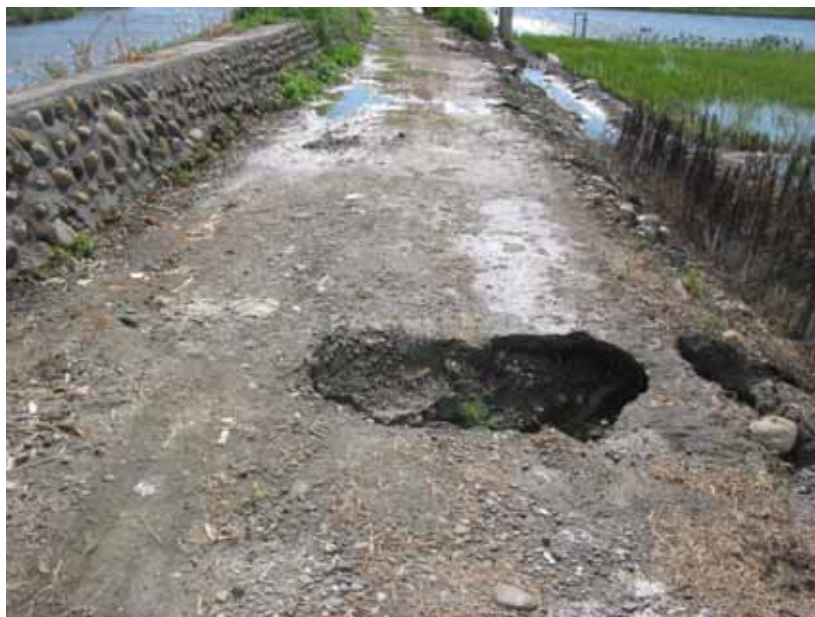
圖 2-44 蔦松大排塹底段

如記錄表中所列，紀錄編號 0719-11，X 座標 169344.0、Y 座標 2609239.3，現勘描述：由圖 2-44 中可看出防汛道路上陷落一個大坑洞，在這條路上同樣的坑洞有好幾處，主要造成原因是因大排內水過高滲出至農田，將堤防底部砂石挑空，造成路基下陷。而於七二水災當日，水位亦滿過河堤，淹沒 300 公頃。

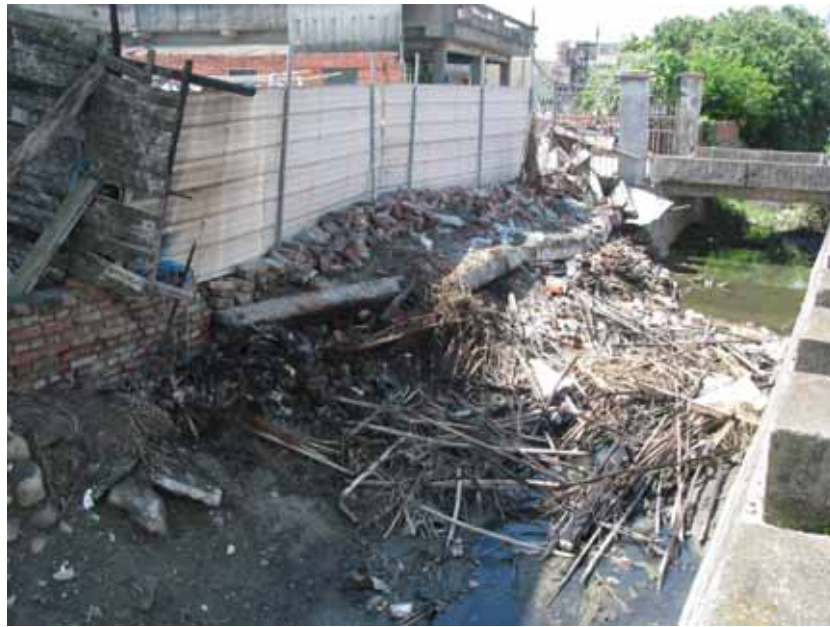
圖 2-45 頂厝排水

如記錄表中所列，紀錄編號 0720-1，X 座標 181387.8、Y 座標 2632044.1，現勘描述：由圖 2-45 可知主因洪水流量太大，一旁的河堤無法承受，與河堤上的圍牆均倒入河道內。

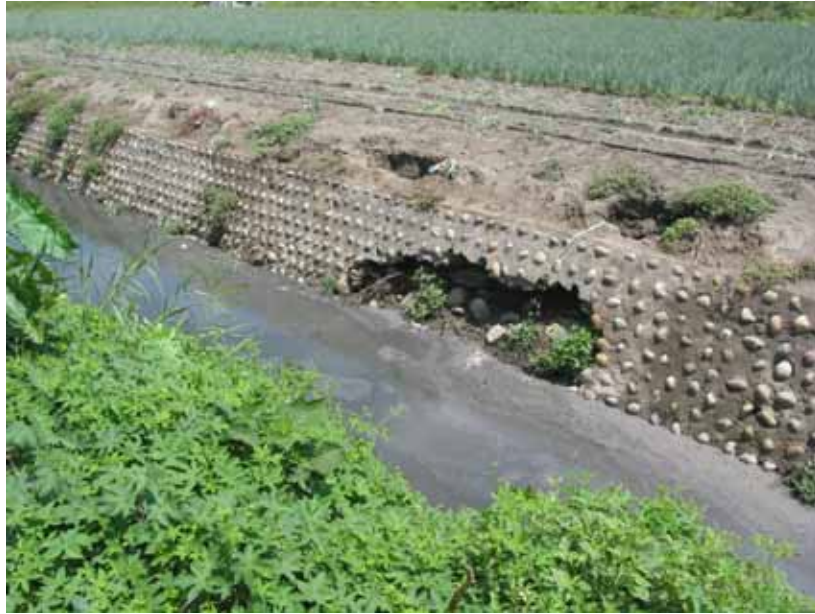
圖 2-46 西麥寮排水

如記錄表中所列，紀錄編號 0720-2，X 座標 178169.3、Y 座標 2631148.8，現勘描述：西麥寮排水堤防因洪水流速太快，堤防無法承受水流不斷的切割，於是如圖 2-46 塌陷一個大洞。此區淹水面積 50 公頃。

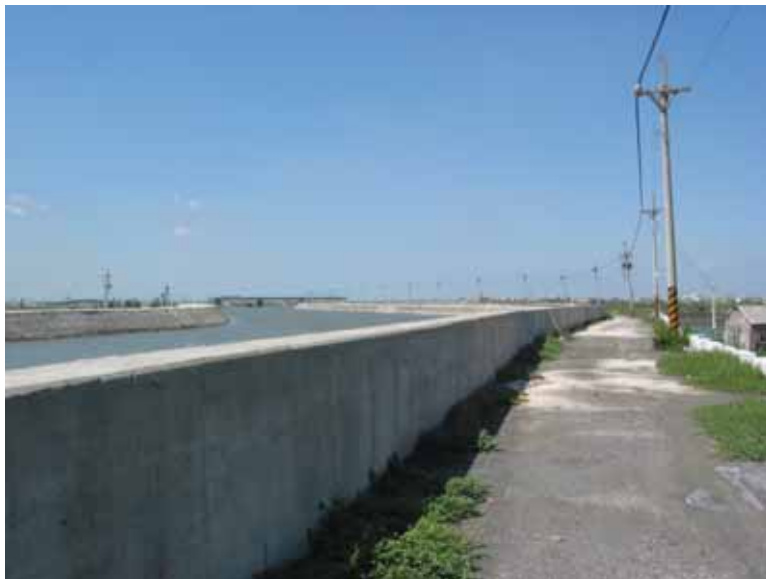
圖 2-51 舊虎尾堤岸

如記錄表中所列，紀錄編號 0720-6，X 座標 170196.3、Y 座標 2629056.6，現勘描述：由公所之人員解說其堤案下方基礎部分淘空嚴重如圖 2-51 所示，由於現勘當日適逢漲潮，無法拍得底部淘空情形。

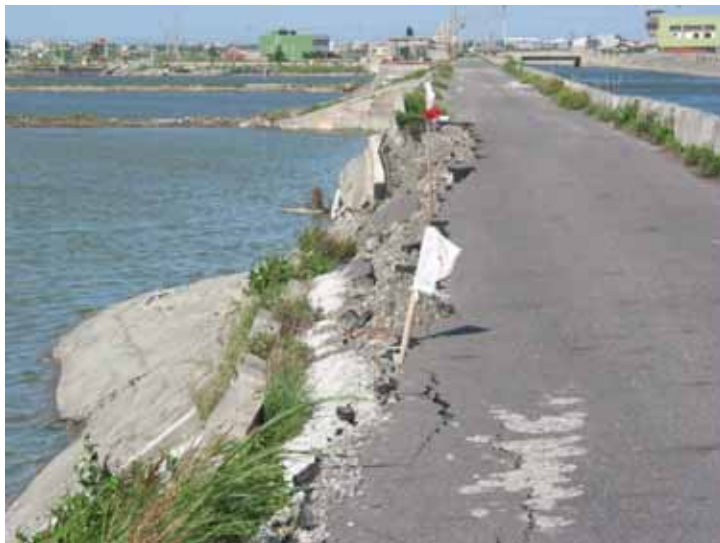
圖 2-53 永豐村火燒牛稠大排

如記錄表中所列，紀錄編號 0720-8，X 座標 175950.7、Y 座標 2634721.0，現勘描述：由於排水內因豪雨溢出大排外，將道路旁路基沖垮，由圖 2-53 可清楚看出路旁崩塌情形。

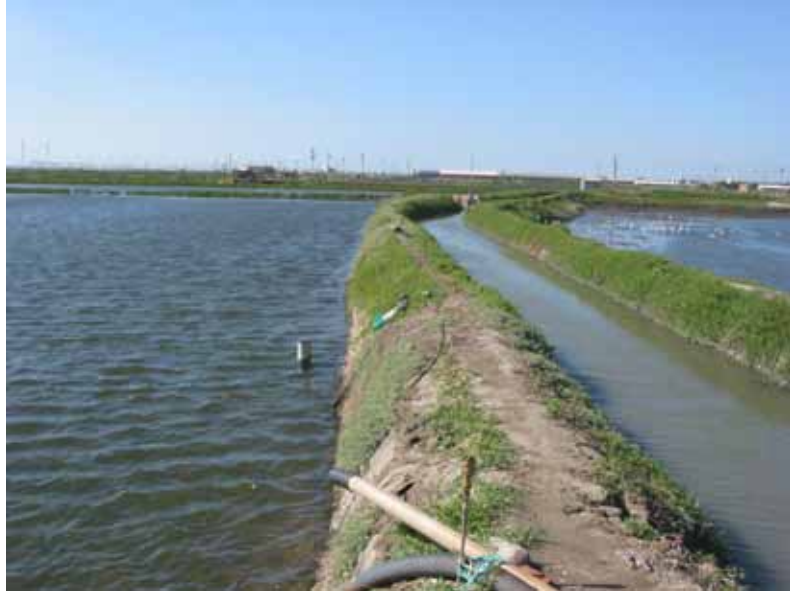
圖 2-54 蚊港大排北側排水

如記錄表中所列，紀錄編號 0720-9，X 座標 165625.3、Y 座標 2620014.7，現勘描述：由於七二水災豪雨，洪水溢堤讓附近魚塭淹沒 100 公頃，並使排水堤岸沖垮部分，在勘災時已將土堤先修補如圖 2-54 所示。

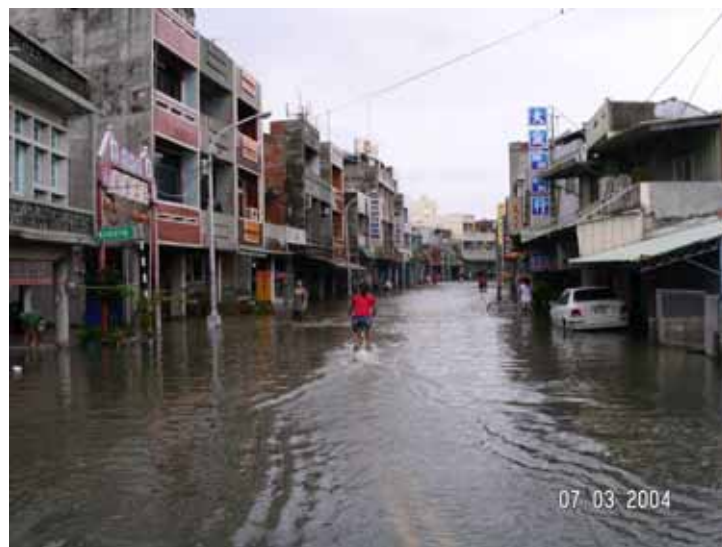
拍攝地點為台西鄉永豐村街道上，該村平均積水深約 50 公分，道路無法順利通行，居民需涉水進入該村，如圖 2-57 所示。

圖 2-57 台西鄉永豐村淹水情形

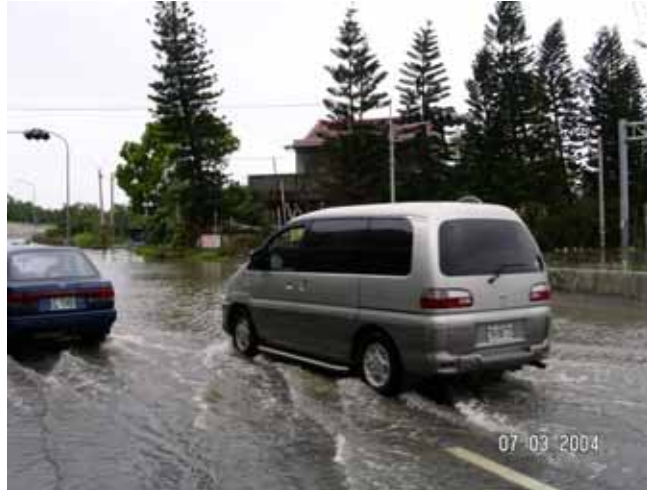
拍攝地點為台西鄉和豐村街道上，該村平均積水深約 20~30 公分，部分道路仍可通行，如圖 2-58 所示。

圖 2-58 台西鄉和豐村淹水情形

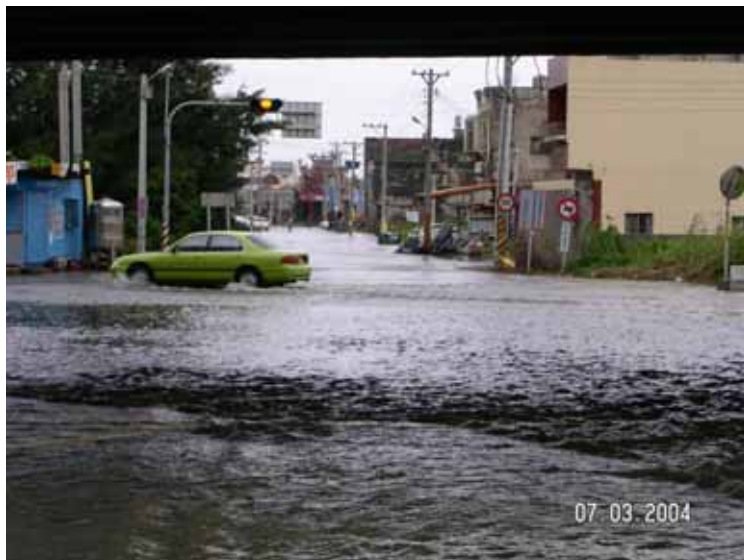
拍攝地點為台西鄉富琦村，該村平均積水深約 20 公分，部分道路仍可通行，如圖 2-61 所示。

圖 2-61 台西鄉富琦村淹水情形

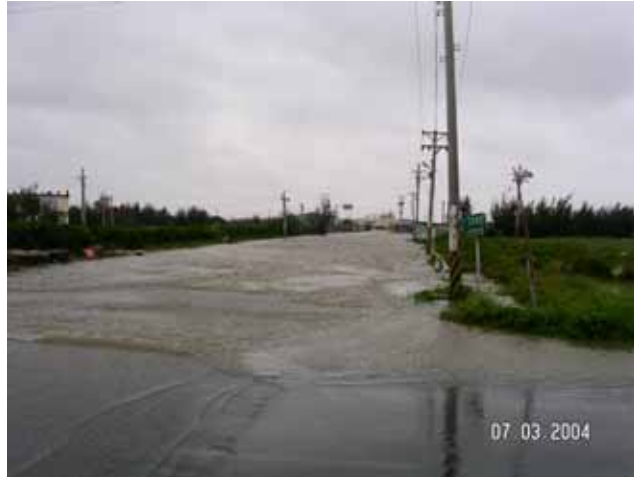
拍攝地點為台西鄉溪頂村，該村平均積水深約 30 公分，部分道路仍可通行，如圖 2-62 所示道路兩旁側溝無法容納龐大之雨水量導致，水自排水溝溢流造成路面嚴重積水影響車輛通行。

圖 2-62 台西鄉溪頂村淹水情形

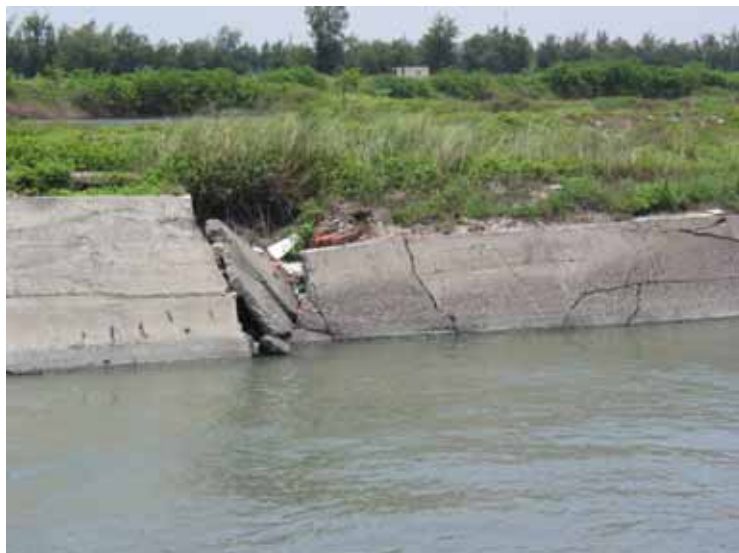
圖 2-66 四湖鄉林厝寮村林厝寮大排

現況記錄表中所列，GPS 紀錄編號 0721024，X 座標 163518、Y 座標 2619149，此處為雲林縣四湖鄉林厝寮村林厝寮大排，淹水範圍約 70 公頃，堤防潰堤損壞約 20 公尺，混凝土堤防護坡因此次水災遭大量洪水沖蝕受損如圖 2-66 所示。

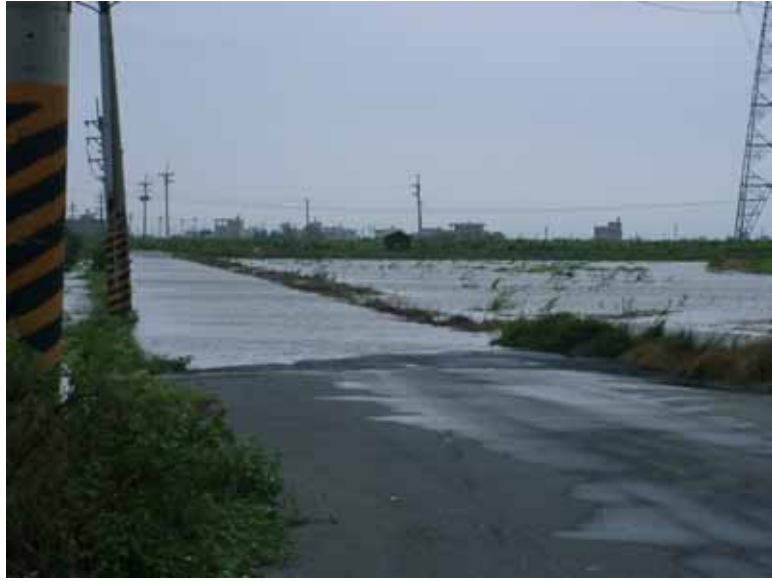
圖 2-67 四湖鄉都計區外往台西鄉聯絡道

自四湖鄉往鄰近鄉鎮之聯絡道大多淹水而中斷，如圖 2-67 所示為四湖通往台西鄉之聯絡道淹水而導致中斷，圖 2-68 四湖鄉埤尾大排於 72 水災當日水幾乎發生溢流，足以見得當日雨量相當驚人，橋樑仍可順利通行。

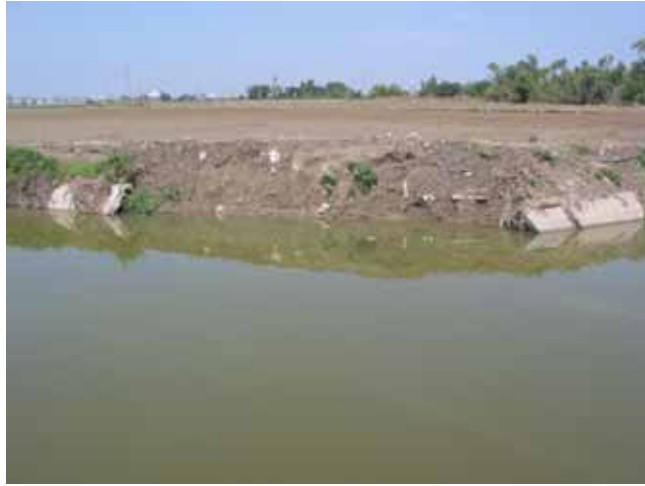
圖 2-70 斗南鎮新崙里后溝子支線

現況記錄表中所列，GPS 紀錄編號 0722002，X 座標 191870、Y 座標 2618894，此處為雲林縣斗南鎮新崙里后溝子支線，淹水範圍約 18 公頃，后溝子支線排水路因河水淹過堤岸，退水時龐大水量將護堤順勢沖毀，形成一長度約 10 公尺左右的崩毀如圖 2-70 所示。

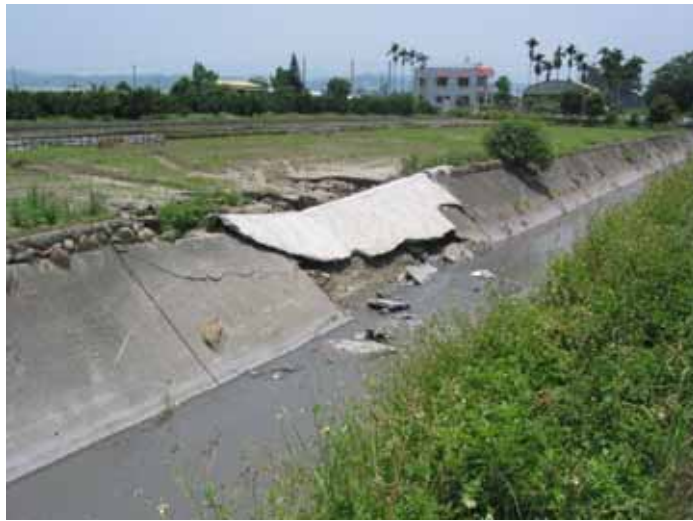
圖 2-72 斗六市榴北湖底大排

現況記錄表中所列，GPS 紀錄編號 0722004，X 座標 205413、Y 座標 2625606，此處為斗六市榴北湖底大排，堤防潰堤損壞約 8 公尺，斗六市榴北湖大排因此次災害水量過大，溢淹至農地與河堤外圍，待退水時沖刷了護堤周圍土石，造成混凝土護堤順勢崩毀，如圖 2-72 所示。

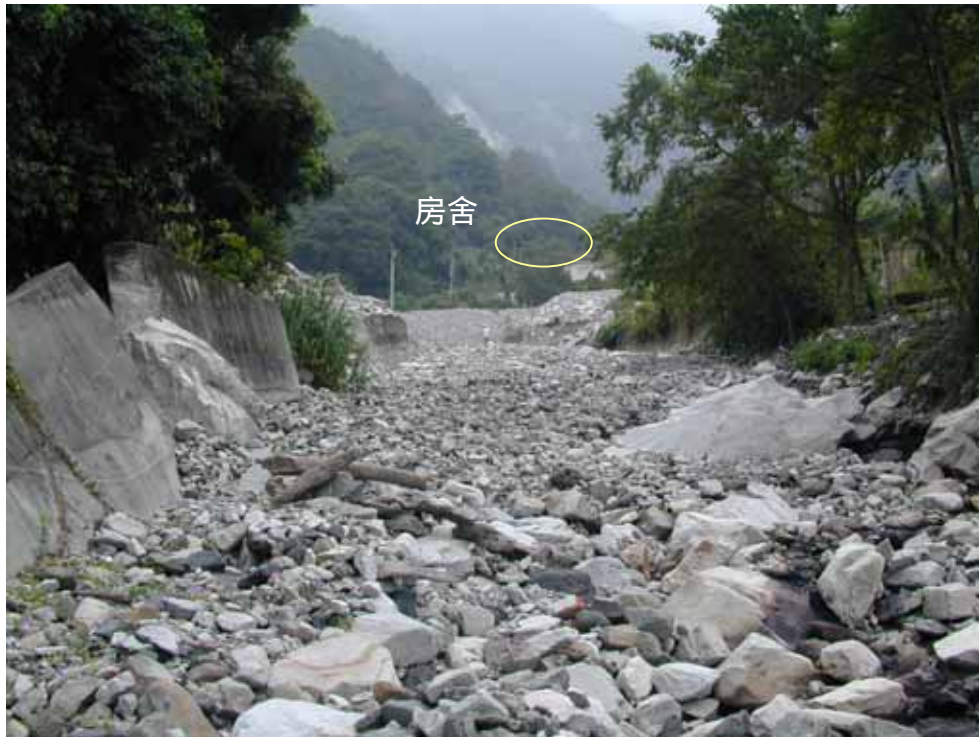
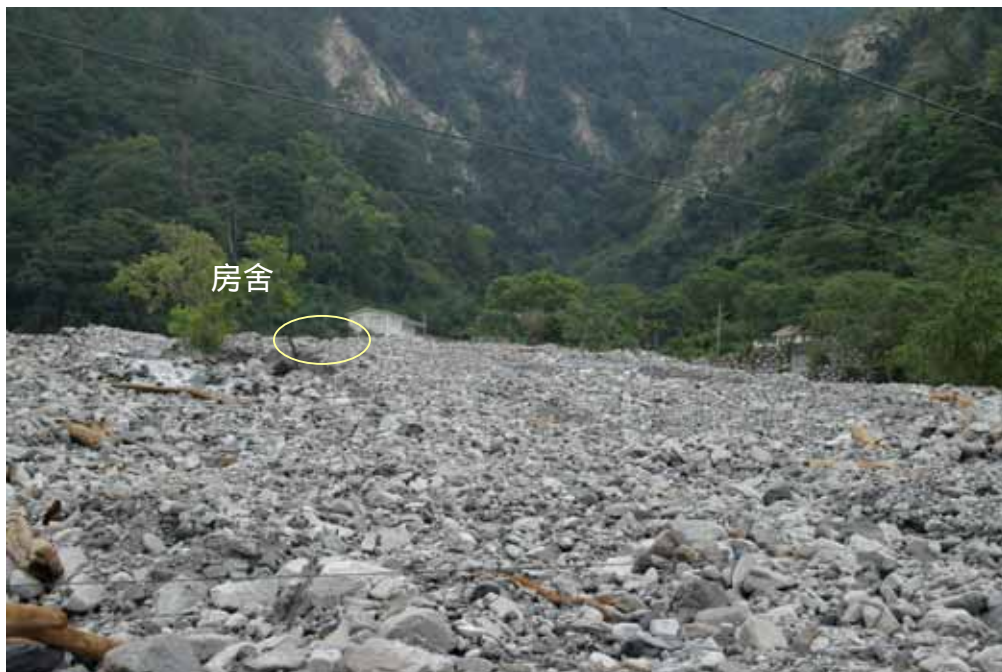
(a) 桃芝颱風後上游之河道，寬約 10 公尺 (林銘郎攝)

(b) 敏督利颱風後上游之河道，河道已擴大至百公尺以上 (李錦發攝)

圖 10 桃芝及敏督利颱風後松鶴一溪上游河道寬度比較圖

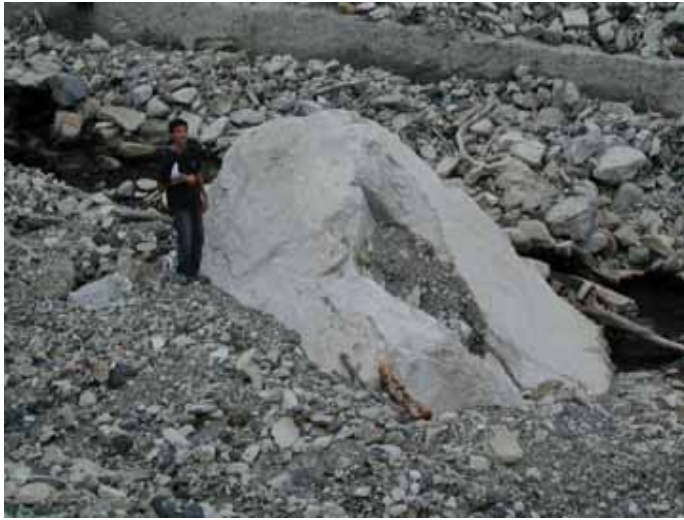
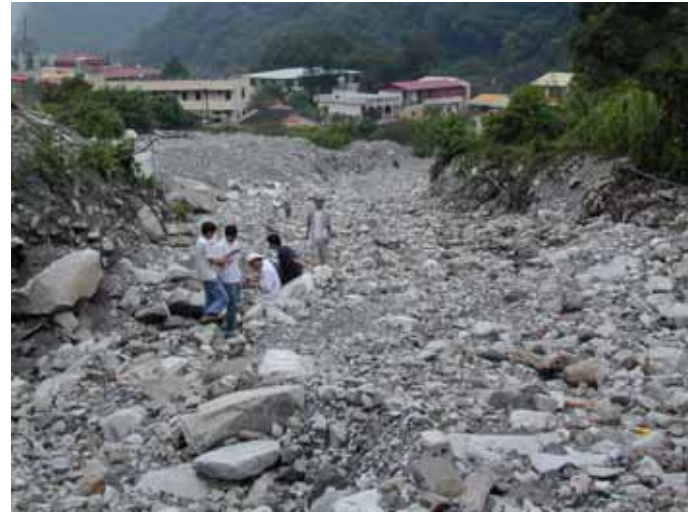
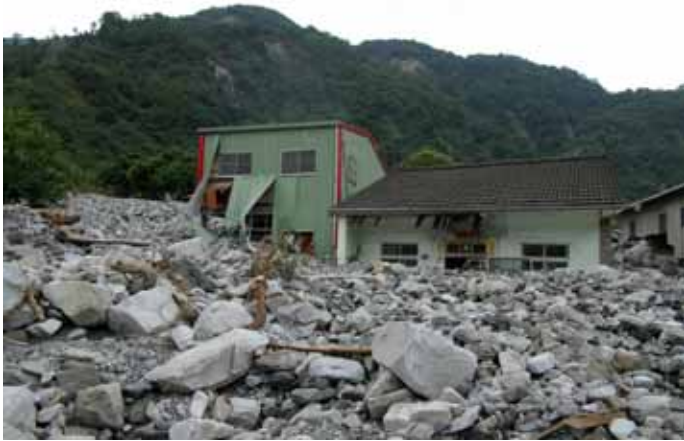
(a) 桃芝颱風後停留於溪谷上之巨石 (林銘郎攝)

(b) 桃芝颱風後堆積於河床上之土石 (林銘郎攝)

(c) 敏督利颱風時土石衝入民房 (李錦發攝)

(d) 敏督利颱風後停留於土石流沖積扇上之石塊 (李錦發攝)

圖 11 桃芝及敏督利颱風後松鶴一溪溪口土石堆積情況

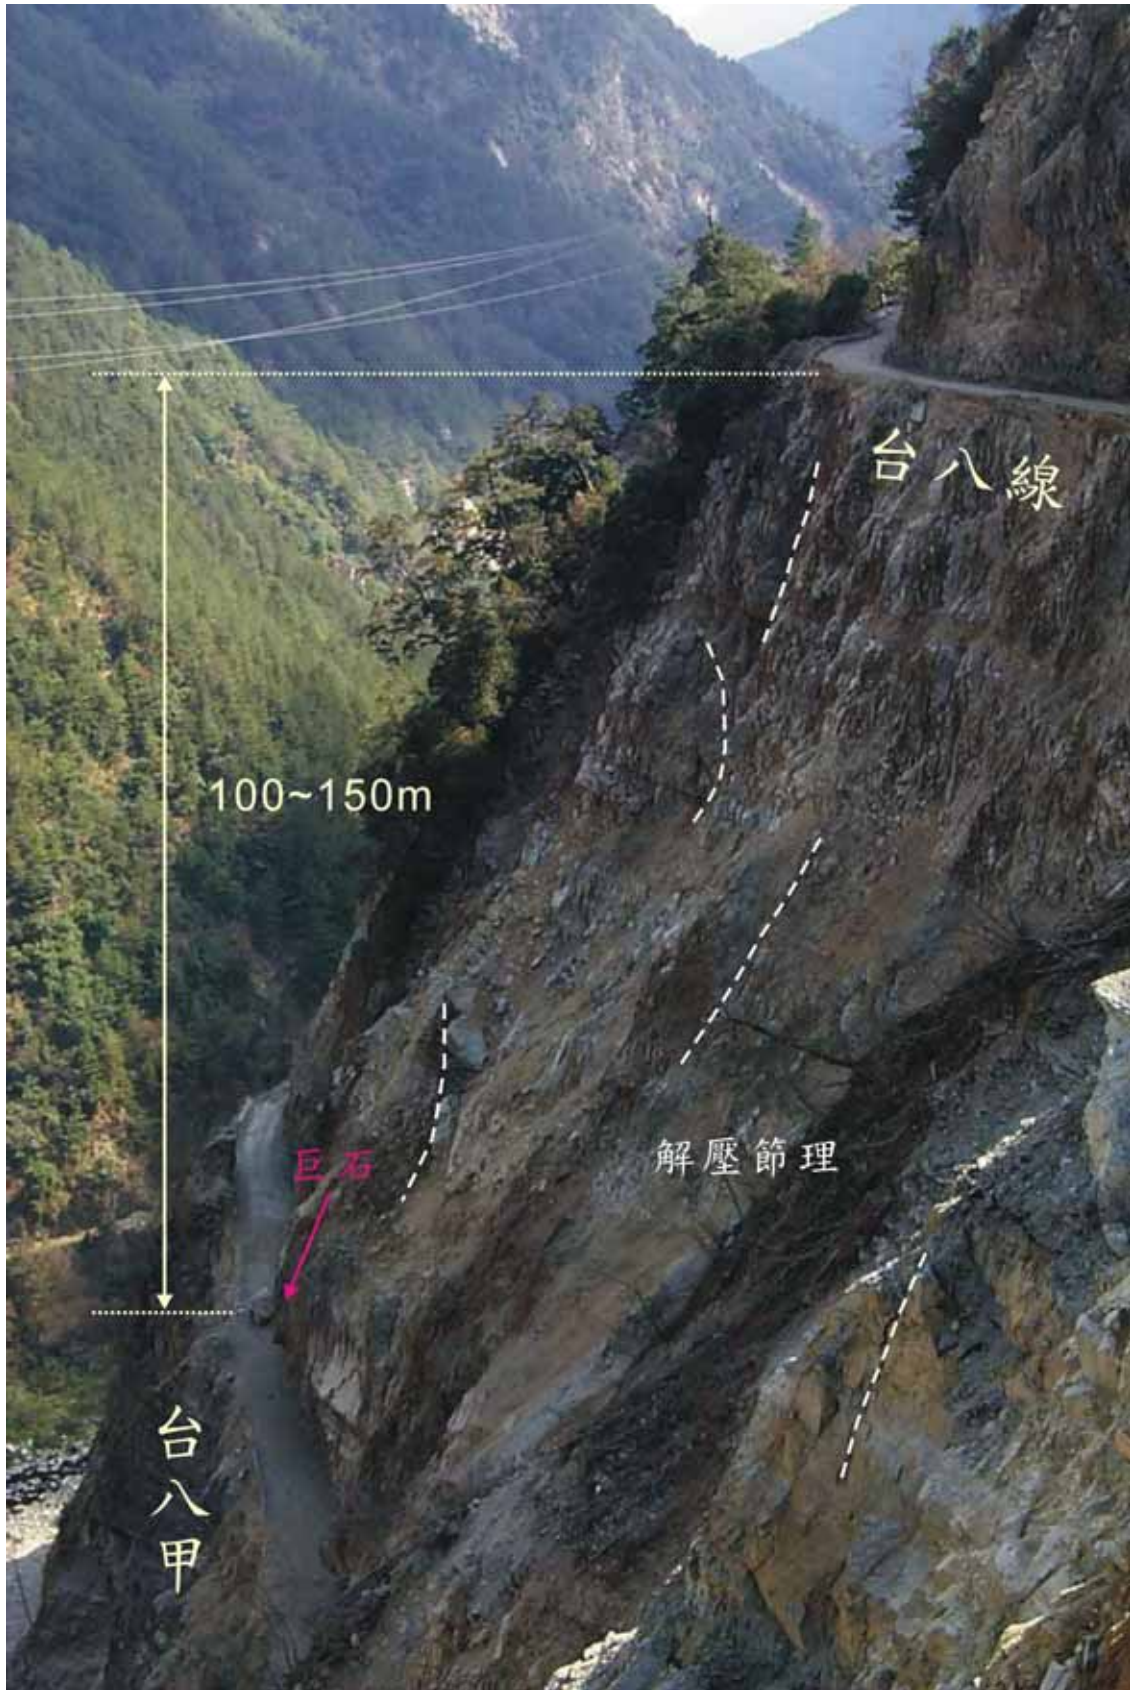
理顯著，公路沿線無論台八或台八甲都發生大量崩塌，十分危險。圖 22 為集集地震後所拍台八線 54k 附近情形，照片中的日期因相機故障是錯誤的，照片中可以看出兩岸大規模崩塌形成幾乎鉛直陡坡情形，圖 23、圖 24 為 2002 時原大勇橋位置之過水情形，可以看出河谷堆積大量土石，河床很陡，兩岸岩壁節理發達，尚有許多土石留在上坡面的情況。圖 25 是七二水災後空拍照片，光明橋已被沖毀消失，大勇橋附近過水路基沖毀。圖 26 是登仙溪之兩萬五千分之一地形圖，可以看出登仙溪源遠流長約 5 公里左右，上游支流極多、集水面積廣大。圖 27 是登仙溪桃芝後影像，可以看到登仙溪與中橫公路相交附近之岩體幾乎是完全裸露，上游地區在雲霧與陰影中，不易判釋。圖 28 為災後航測正射影像，兩岸裸露岩壁在豪雨沖刷下，出現許多沖蝕山溝。源頭部份之航照仍有大量缺角。圖 29 為登仙溪七二水災後航測正射影像疊加地形圖，利用此圖，可以清楚研判各個崩塌地之大小、面積與規模，台八與台八甲的高程差約 50-150 公尺間，兩線間岩壁幾完全裸露，而且節理發達(圖 2、圖 24)，這些裸岩距稜線尚有 500-700 公尺的高差，山溝向源侵蝕仍會持續發展。

圖 2 光明橋附近台八上下線之解壓解理

- 谷關至德基段，在落石嚴重之地段，幾乎都有河谷解壓節理存在。當河谷解壓節理存在時，上邊坡部份，宜掛網噴漿並加岩栓錨定，避免岩體進一步風化；錨定關鍵岩塊，以增加安全性；下邊坡必須儘量避免開挖坡趾，減少張力區的範圍，甚或加打一排至二排地錨或岩栓。風化破碎岩坡，只要上邊坡坡度小於 70 度，待保護之邊坡坡高小於 100 公尺，可考慮採用型框植生工法。坡度小於 40 度者，可考慮於上邊坡趾處設置擋土牆，增加邊坡之穩定性。
- 從河谷解壓的原理機制，如果希望減少修復時引致岩盤進一步解壓弱化，則採上線修復較佳，且上線之公路縱坡較小，萬一未來某些路段

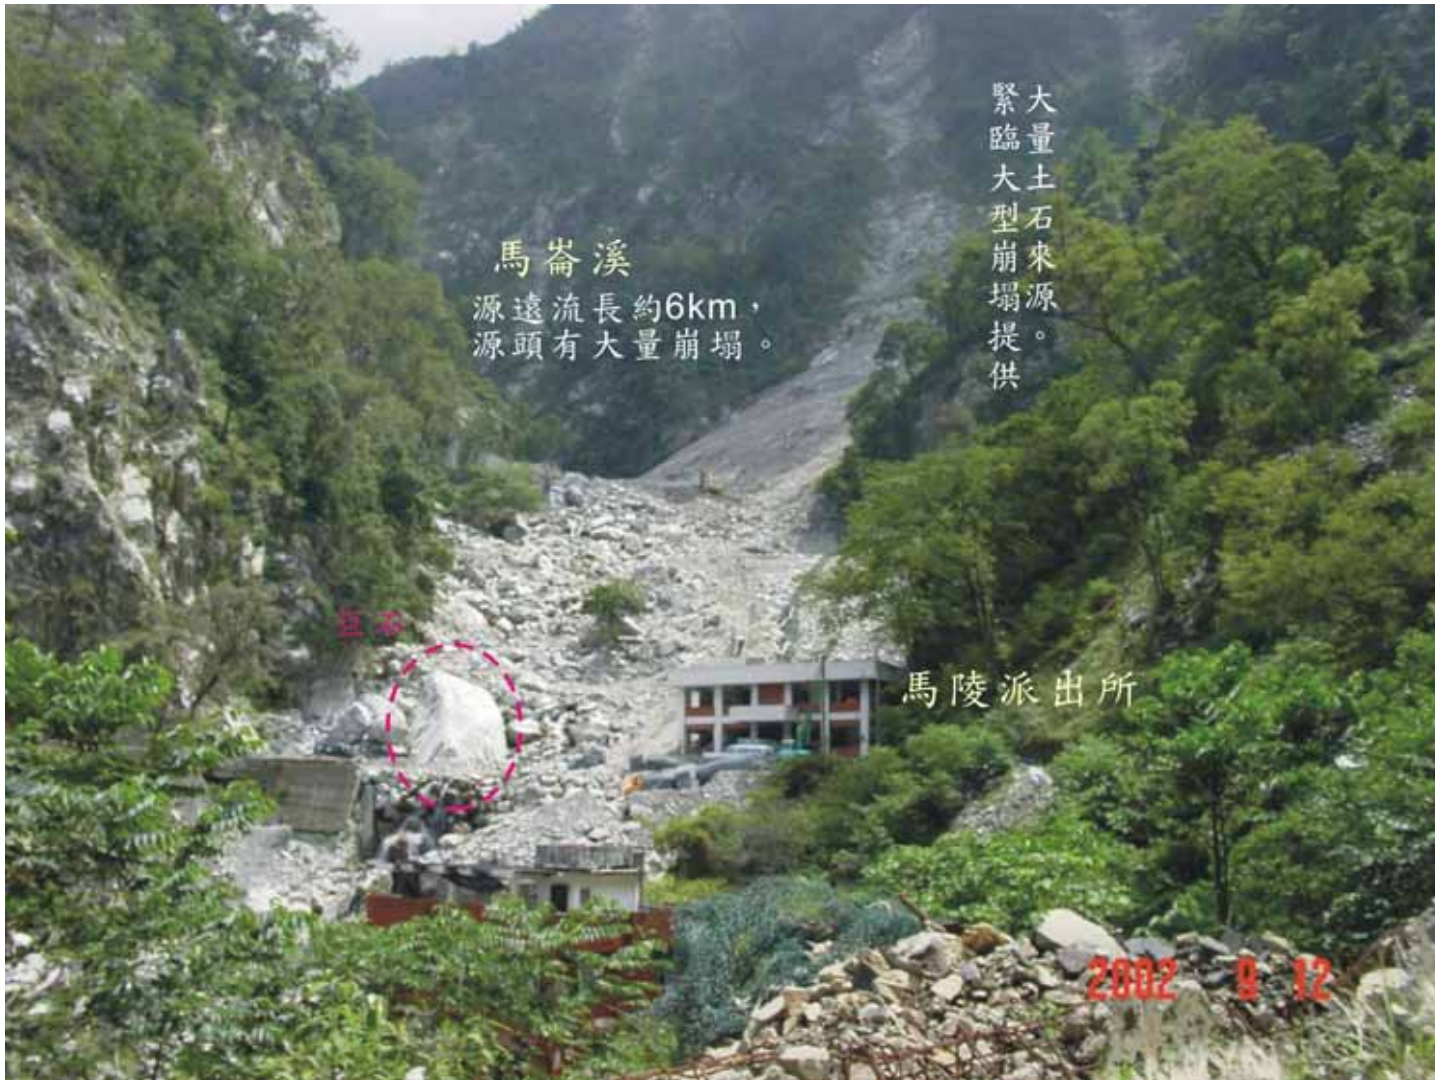
圖 3 中橫公路 42+300k 馬陵派出所

圖 3 中已顯示馬陵派出所於 2002 年時的狀況，圖 15、圖 16 為 2002 年馬陵派出所後方大型崩塌地以生態工法治理施工中照片，圖 17 為七二水災空拍之照片，馬陵派出所已完全被土石掩沒，而後方崩塌地之治理工法完全失敗。圖 18 為馬崙溪桃芝後之衛星影像，可知馬崙溪源遠流長 6 公里左右，影像中上游崩塌地顯著，但陰影中較不易判釋，派出所(公路與馬崙溪相交處)河道已擴大，但附近之崩塌地與山溝上尚有些許植生。圖 19 為馬崙溪七二水災後正射影像，可以清楚看出上游各支流山溝流路，土石尚未完全搬運至下游，馬陵派出所後方山溝往上向源侵、山溝擴大，土石向下搬運。照理說，如此大量土石向下游搬運，馬崙溪口應有扇形堆積，但是卻沒有，因此沖出之土石應已被大甲溪主流帶向下游。圖 20 為馬崙溪七二水災後航測正射影像疊加地形圖，利用此圖，可以清楚研判各個崩塌地之大小、面積與規模，以馬陵派出所後方左岸山溝為例，其高度達 500 公尺以上，更南方左岸之規模更大山溝，高度更達 700 公尺以上，加上岩體破碎、風化層很深，任何治理工法都不易經濟有效治理。

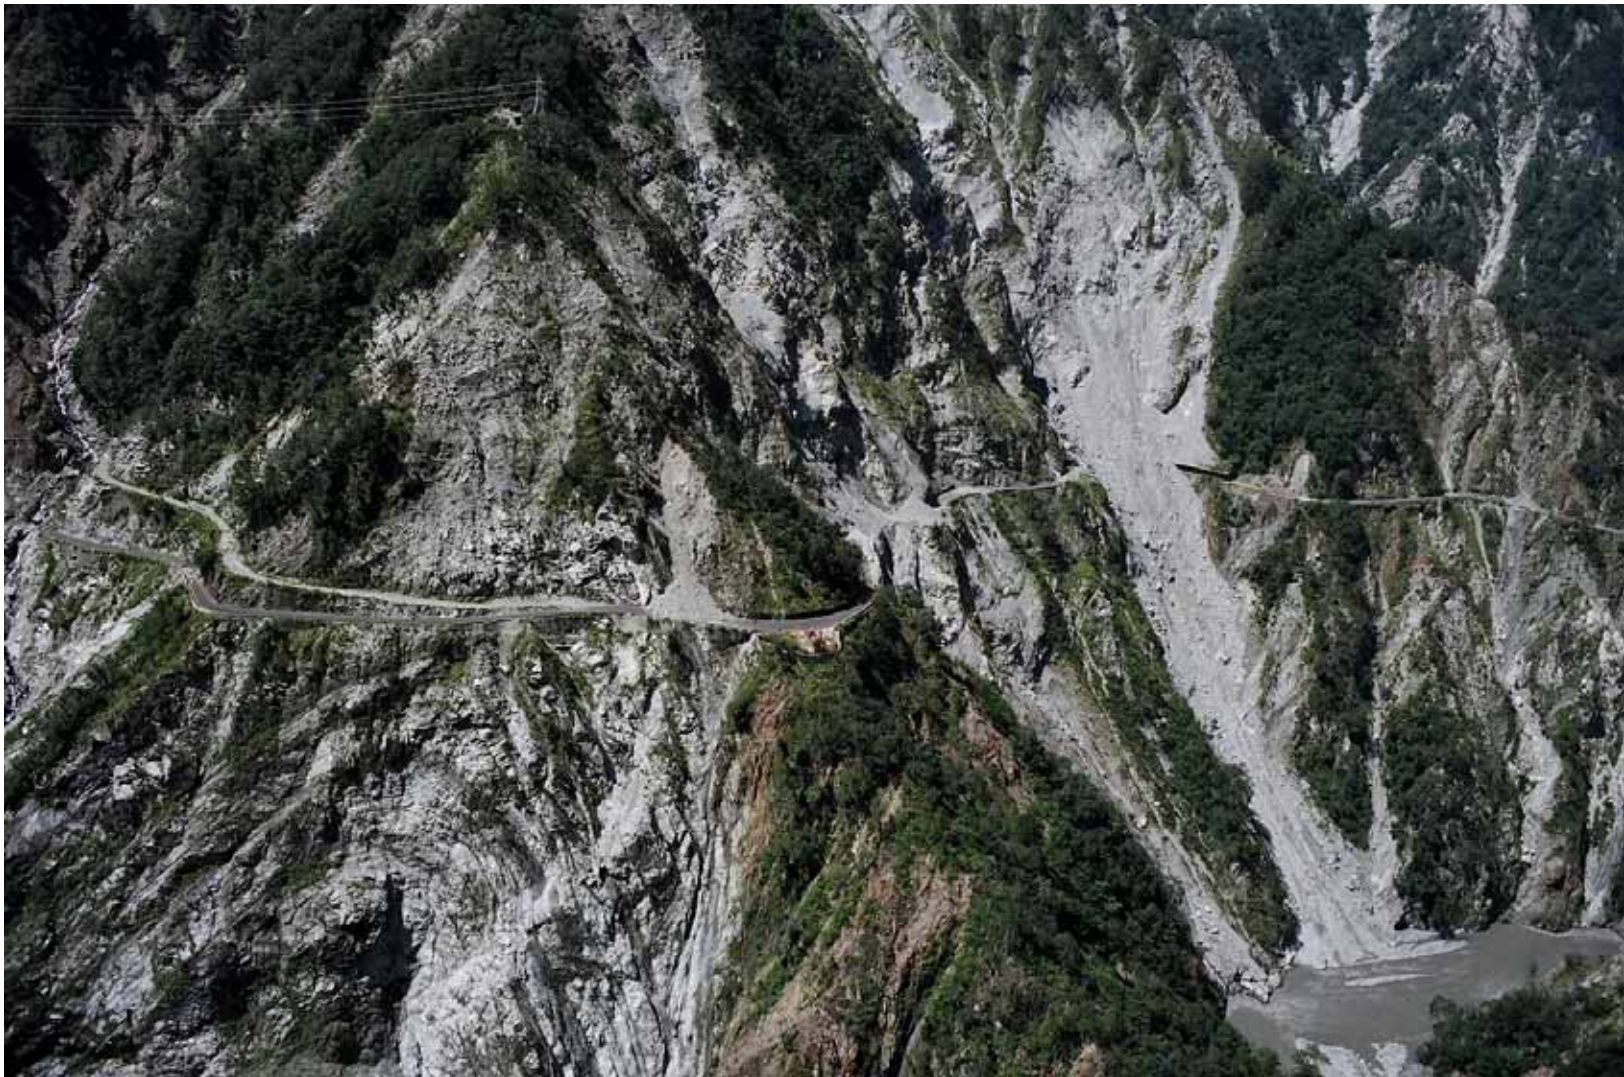
根據[張其教\(1984\)](#)的研究，中橫公路自民國 49 年闢建以後，統計民國 60 年至 71 年間谷關至德基段之災害歷史，將谷關至梨山間依氣候、地形類似之條件，區劃為谷關至德基(38k+860~56k+960)、德基至佳陽(56k+960~68k+680)、佳陽至梨山(68k+680~82k+100)三區域，其中德基至佳陽段平均每年每公里發生 2.54 件，是發生邊坡災害最高之區域，佳陽至梨山每年每公里發生 1.66 件，谷關至德基每年每公里 1.54 件為最低。而其 43k+370~44k+380 段在 12 年的統計資料中發生了 103 次災害，為所有路段之冠。此一路段之明隧道於 66 年曾被落石擊中毀壞，目前的明隧道應是後來改建，又於集集地震時因上方累積大量土石，導致長約 132.5 公尺之梁柱斷裂，頂版坍陷約 1 公尺，七二水災後情況不明([圖 8](#))。

圖 8 台八 43k+500 明隧道七二後空拍(齊柏林攝)

- 邊坡之修坡及開挖順序應由上而下。開挖(炸)方法宜儘量避免擾動岩體，故應採機械開挖或平順開炸方式。
- 在高陡山區之明隧道宜因地制宜單獨設計，以馬陵三號隧道之明隧道、43.5k 明隧道，受損案例進行案例分析了解其破壞機制，作為往後設計之參考。
- 目前邊坡尚處於不穩定階段，已初步削坡搶通，供工程人員進入施工，部份路段路基不足處，宜於下邊坡築擋土牆而至路面，增加路寬，不宜再往內削坡。施工便道一定要注意水的處理—已崩塌的邊坡保護，一定要注意排導水—尤要避免地表逕流沖刷已挖出之新路基或造成新的路基流失。
- 弱面構造主控落石災害之邊坡，應詳加調查，其防治岩錨設計必需針對工址弱面特性加以考量。
- 超過 100 公尺之高陡落石災害邊坡之防治工法考量時，會遭遇設防護網之腹地有無、噴凝土施工機具揚程是否足夠、重型機具是否可以進入、施工動線規劃不易、是否可找到適當的施工便道以便由上往下施工、現有國內外防護技術可否真正克服等問題，應考慮先擇一二個具代表性地點作為實驗區，進行防治工程之試驗施作與成效評估，新的工法一定要經過評估後，方可大量採行。
- 大量鬆動土石暫棲於上邊坡及河谷之上游段，其在豪雨作用下所形成之土石流二次災害的影響不容忽視。中橫沿線之土石流可分為兩型，山溝型及坡面型。山溝型—目前公路之位置多位於流動區居多，一旦發生土石流，極易淘刷路基，可考慮之作法為提高橋樑之淨空，橋樑可考慮加強基礎而採弱樑版，樑版被沖毀後再重新鋪設即可。若為過水路面，路基要夠穩避免土石流發生時造成刷深或淤高擴散。坡面型

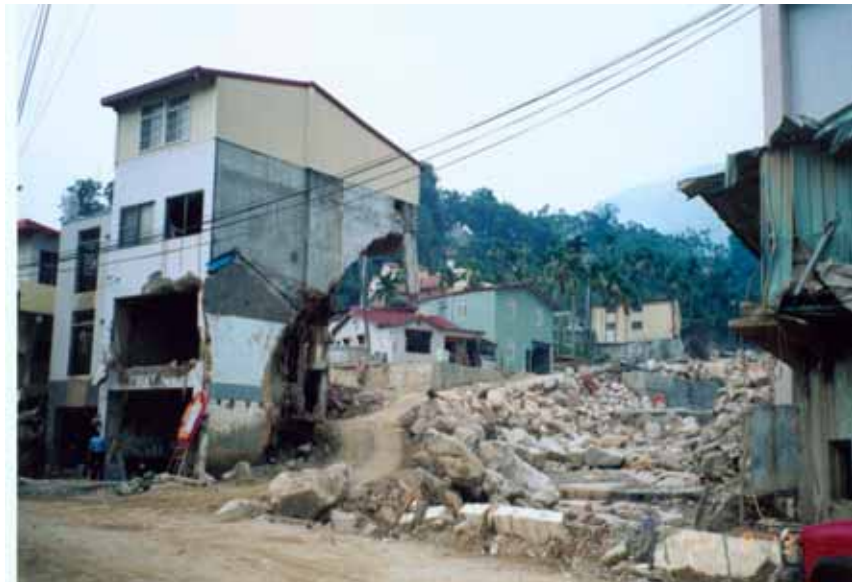
圖 18 桃芝颱風後三部坑地區災害照片

2001 年桃芝颱風於神木村測站之降雨量為 634 mm，雖然不及賀伯颱風 1986mm 之一半；但由於颱風橫掠中台灣，造成陳有蘭溪溪水暴漲，導致新中橫公路沿線多處橋樑中斷。郡坑堤防暨賀伯颱風之後又因桃芝颱風侵襲受主流沖刷造成堤防潰決，經依審核意見辦理緊急搶修工程 1,394 公尺(0k+428~1k+822)施作土堤並於前坡施設蛇籠保護堤身。圖 17 為桃芝颱風後郡坑地區航空照片圖，此次颱風於三部坑地區爆發嚴重土石流災情，大量土石由野溪上游直接往下衝破下游地區之民宅，災害照片如圖 18。表 10 為桃芝颱風新中橫公路橋樑災害一覽表。
